# АВАРИЯ НА САЯНО- ШУШЕНСКОЙ ГЭС

СТУДЕНТ ГР. ЭНМ**2-32**

РЕУЦКИЙ И.С.

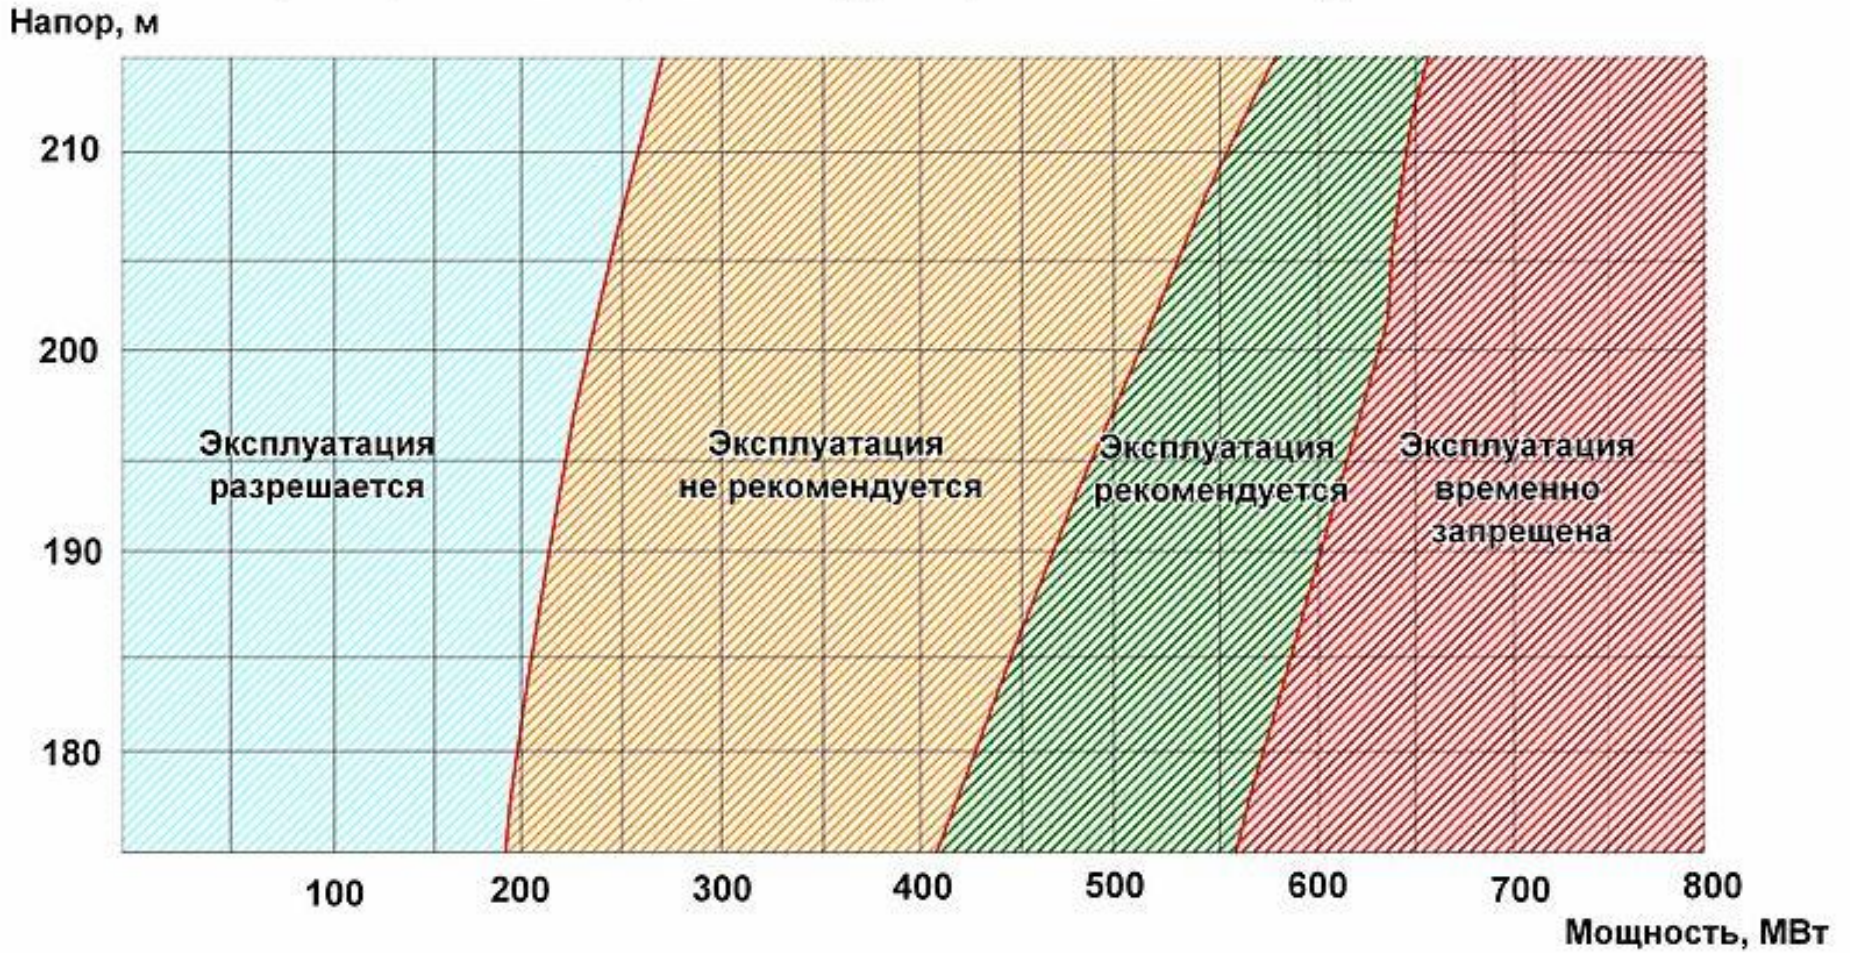
## Характерные зоны работы гидроагрегатов Саяно-Шушенской ГЭС

- **Неоправданная передача со стороны Системного Оператора функций частотного регулирования с Братской ГЭС на Саяно-Шушенскую ГЭС, приведшая к частому переходу агрегатов (в том числе и 2-ого) через запрещенную зону**
- **Неправильное перераспределение нагрузки между агрегатами при внутростанционной оптимизации из-за отсутствия полноценной системы диагностики оборудования и мониторинга его состояния**

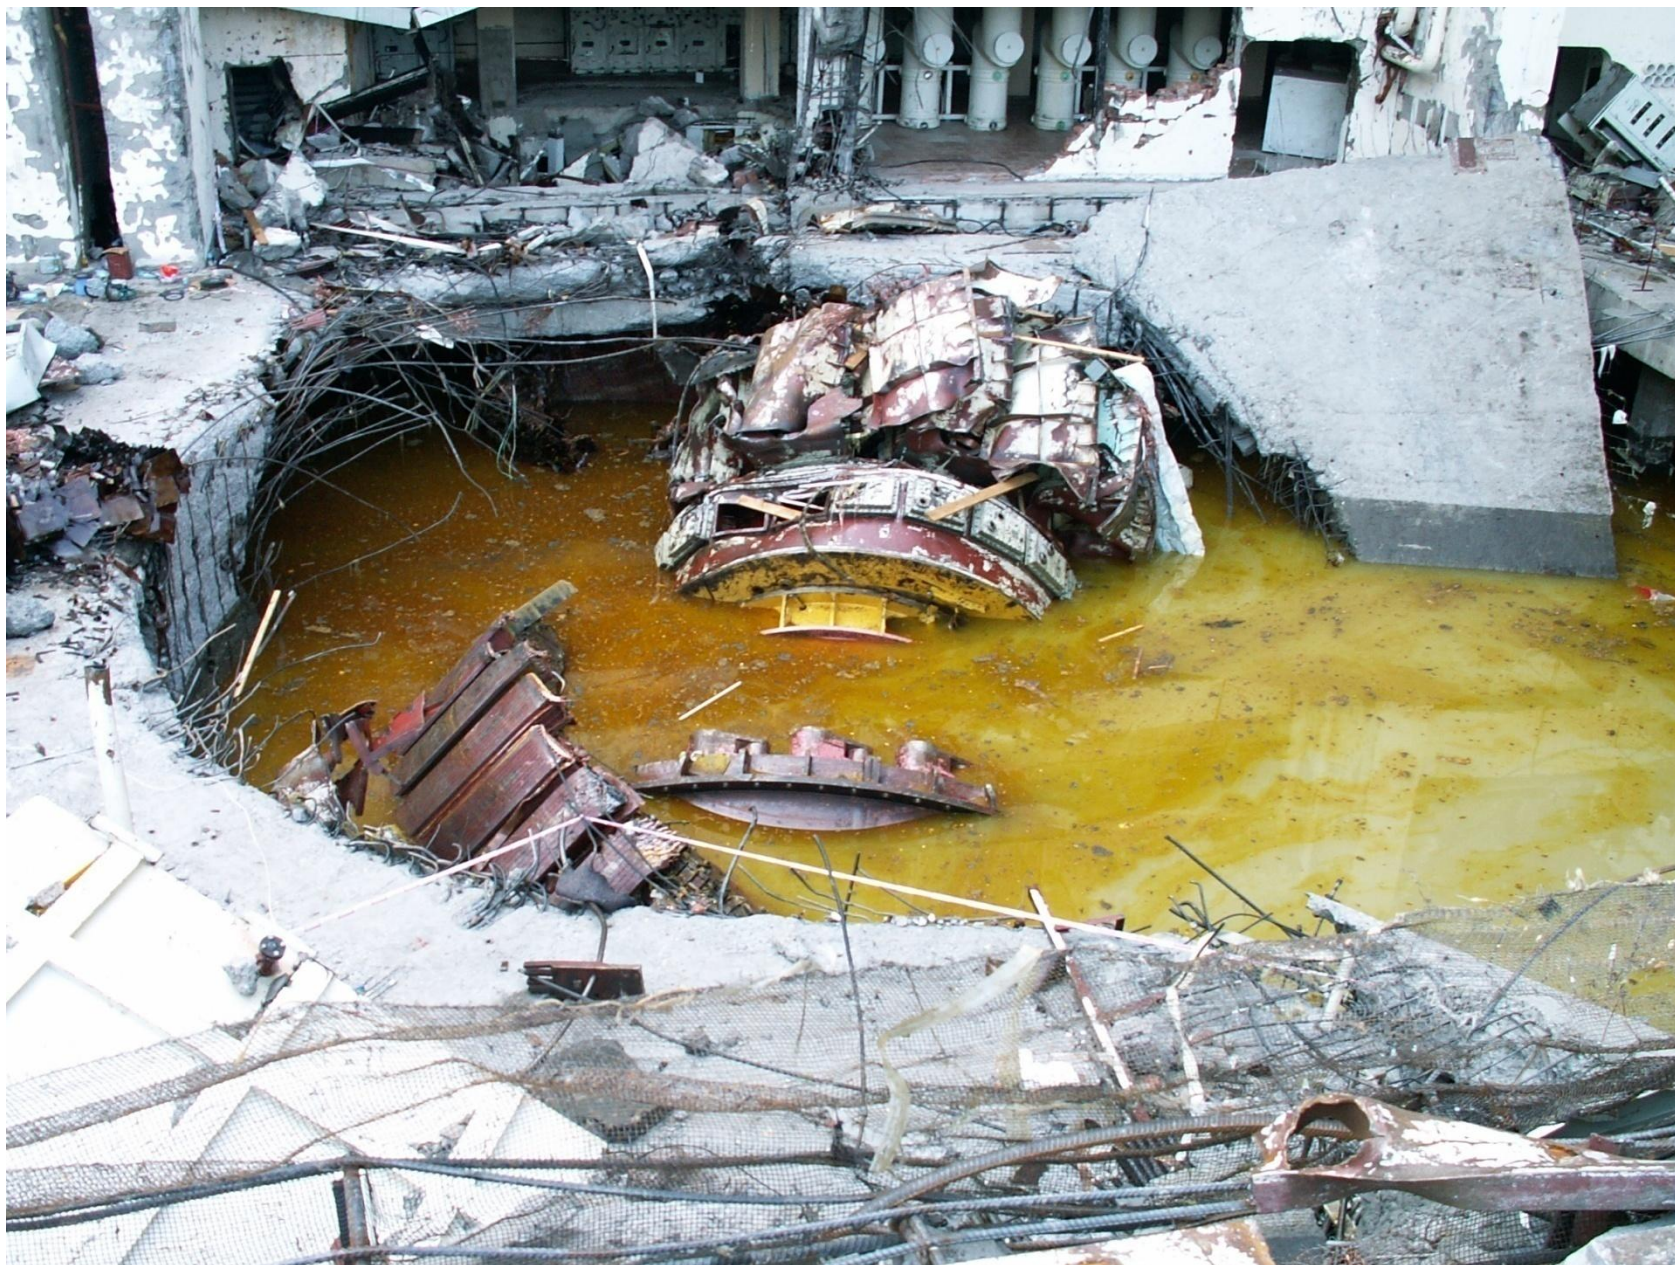
# АГРЕГАТ №2 В ШАХТЕ

- *в качестве катализатора аварии следует назвать повышенные вибрации в гидроагрегате №2, в том числе при прохождении запрещенной для работы зоны при пуско-остановочных операциях и регулировании нагрузки*
- *продолжительная эксплуатация ГА-2 с недопустимо сильной вибрацией;*
- *недопустимый усталостный износ шпилек крепления фланцевого соединения крышки турбины № 2 к статорному кольцу*
- *Отсутствие на гидроагрегатах защит, адекватными уровню опасности и уникальности СШГЭС, отсутствие резервирования собственных нужд*

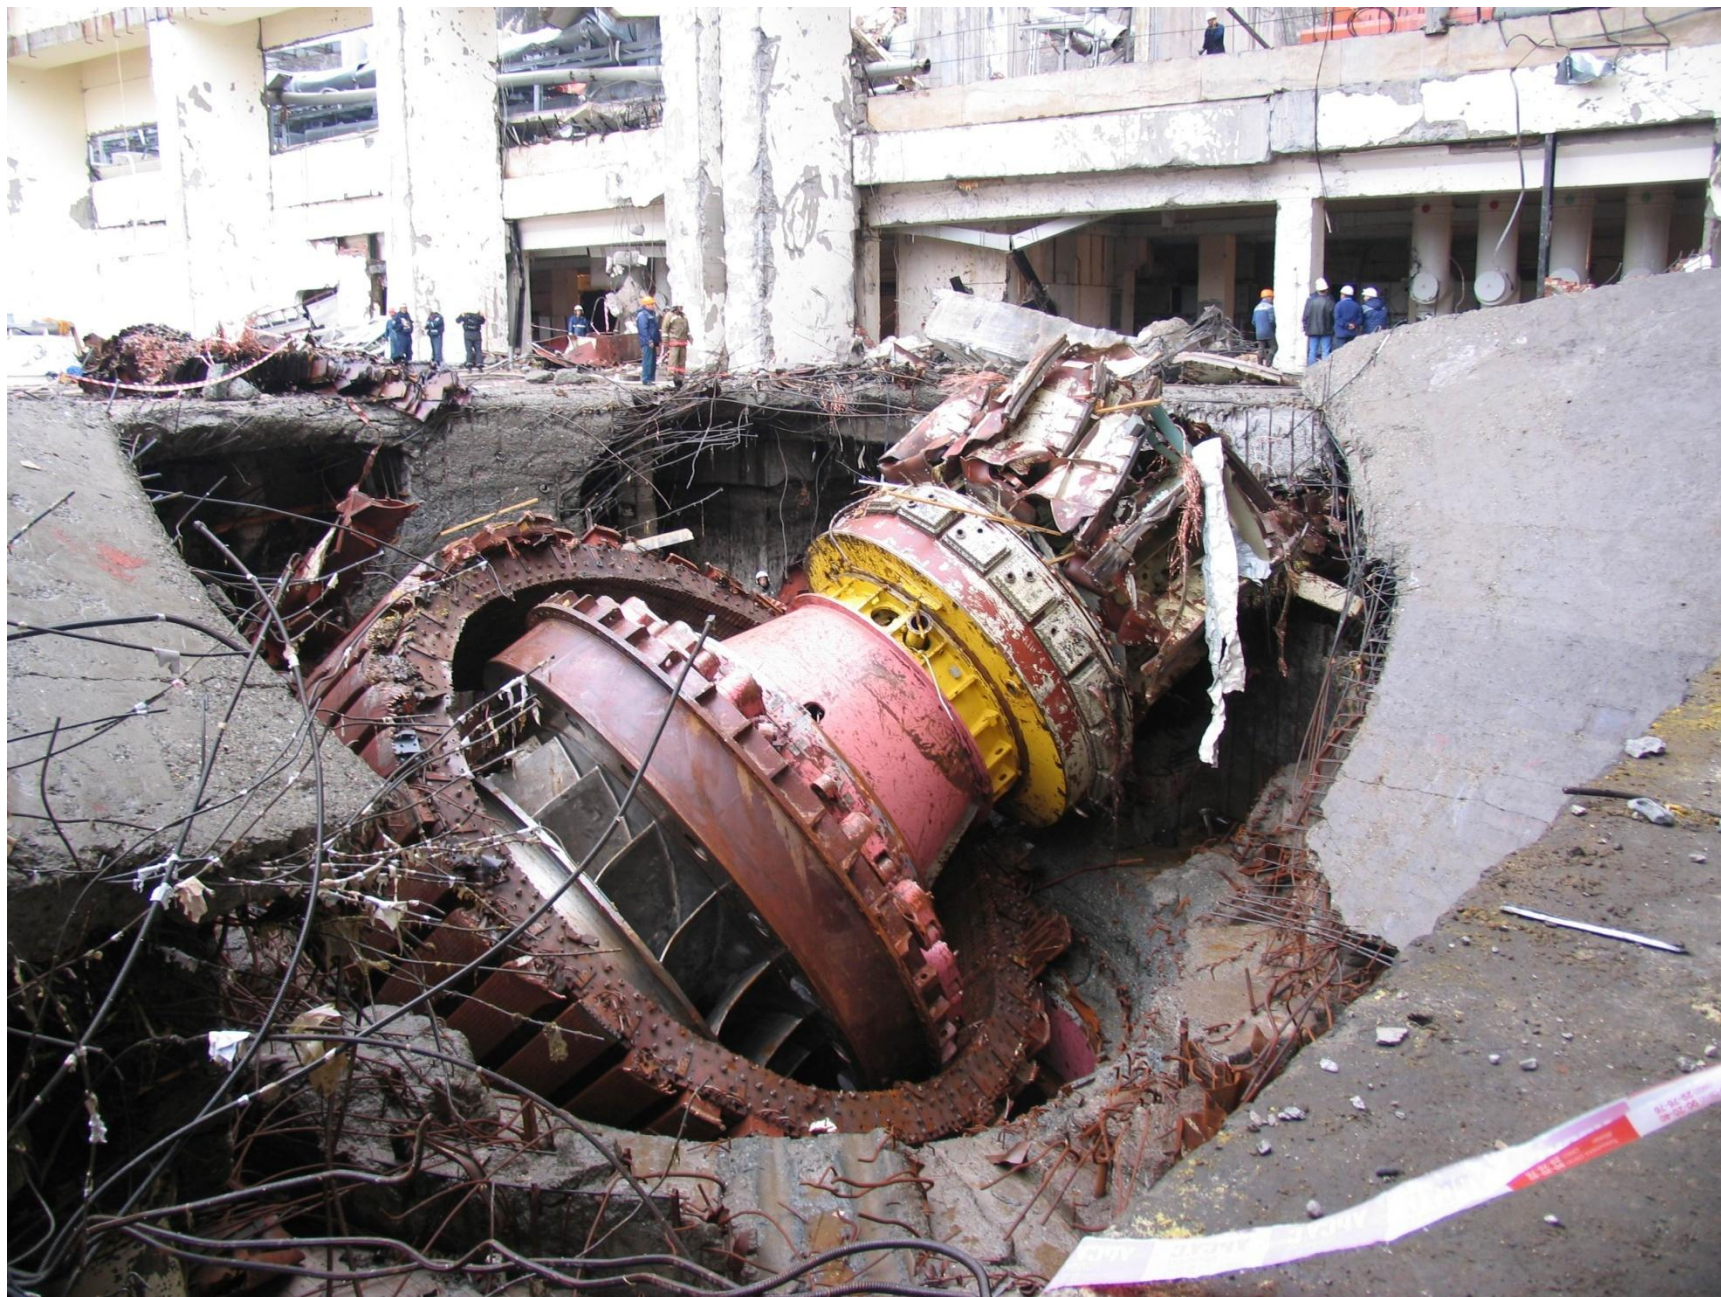
# РАЗРУШЕННЫЙ АГРЕГАТ

**Причина** разрушение шпилек крепления крышки ГА №2
