АВАРИЯ НА САЯНО- ШУШЕНСКОЙ ГЭС

СТУДЕНТ ГР. ЭНМ**2-32**

РЕУЦКИЙ И.С.

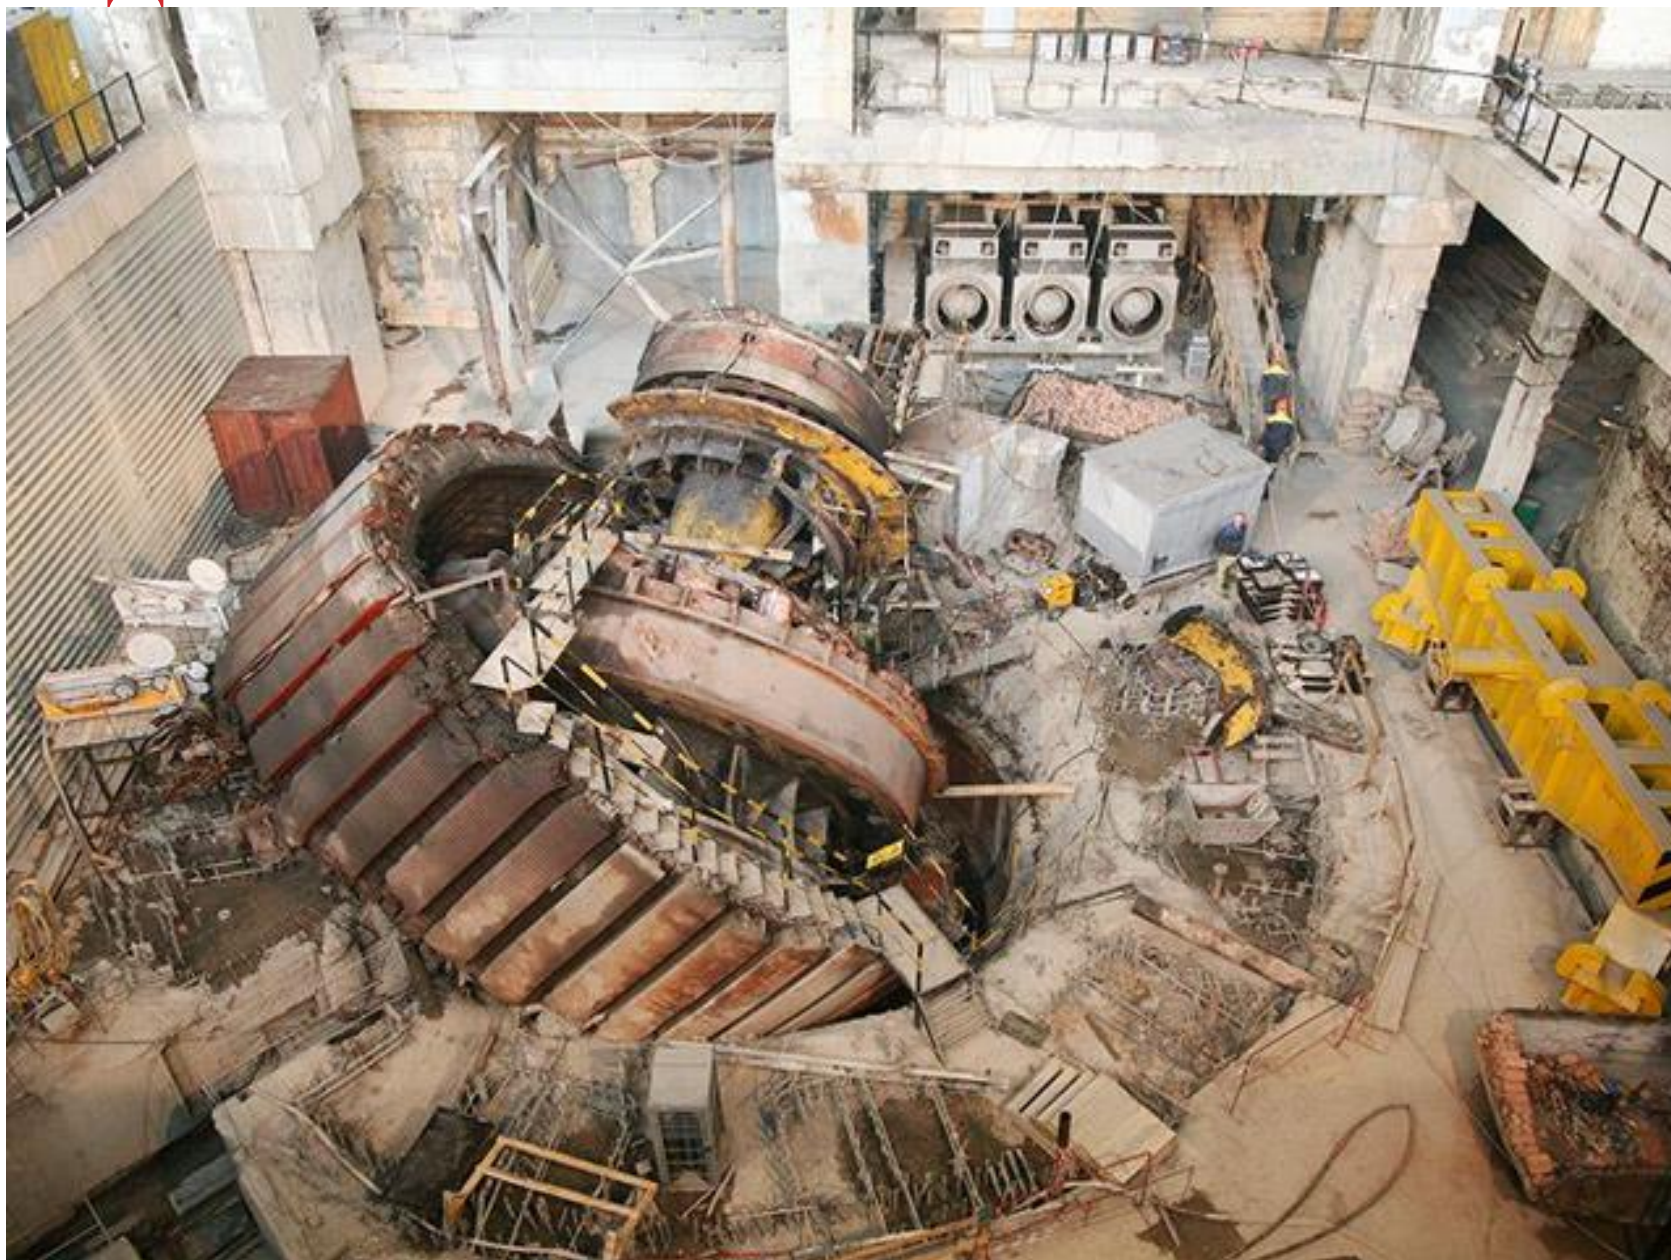
ГИДРОАГРЕГАТНЫЙ БЛОК №2

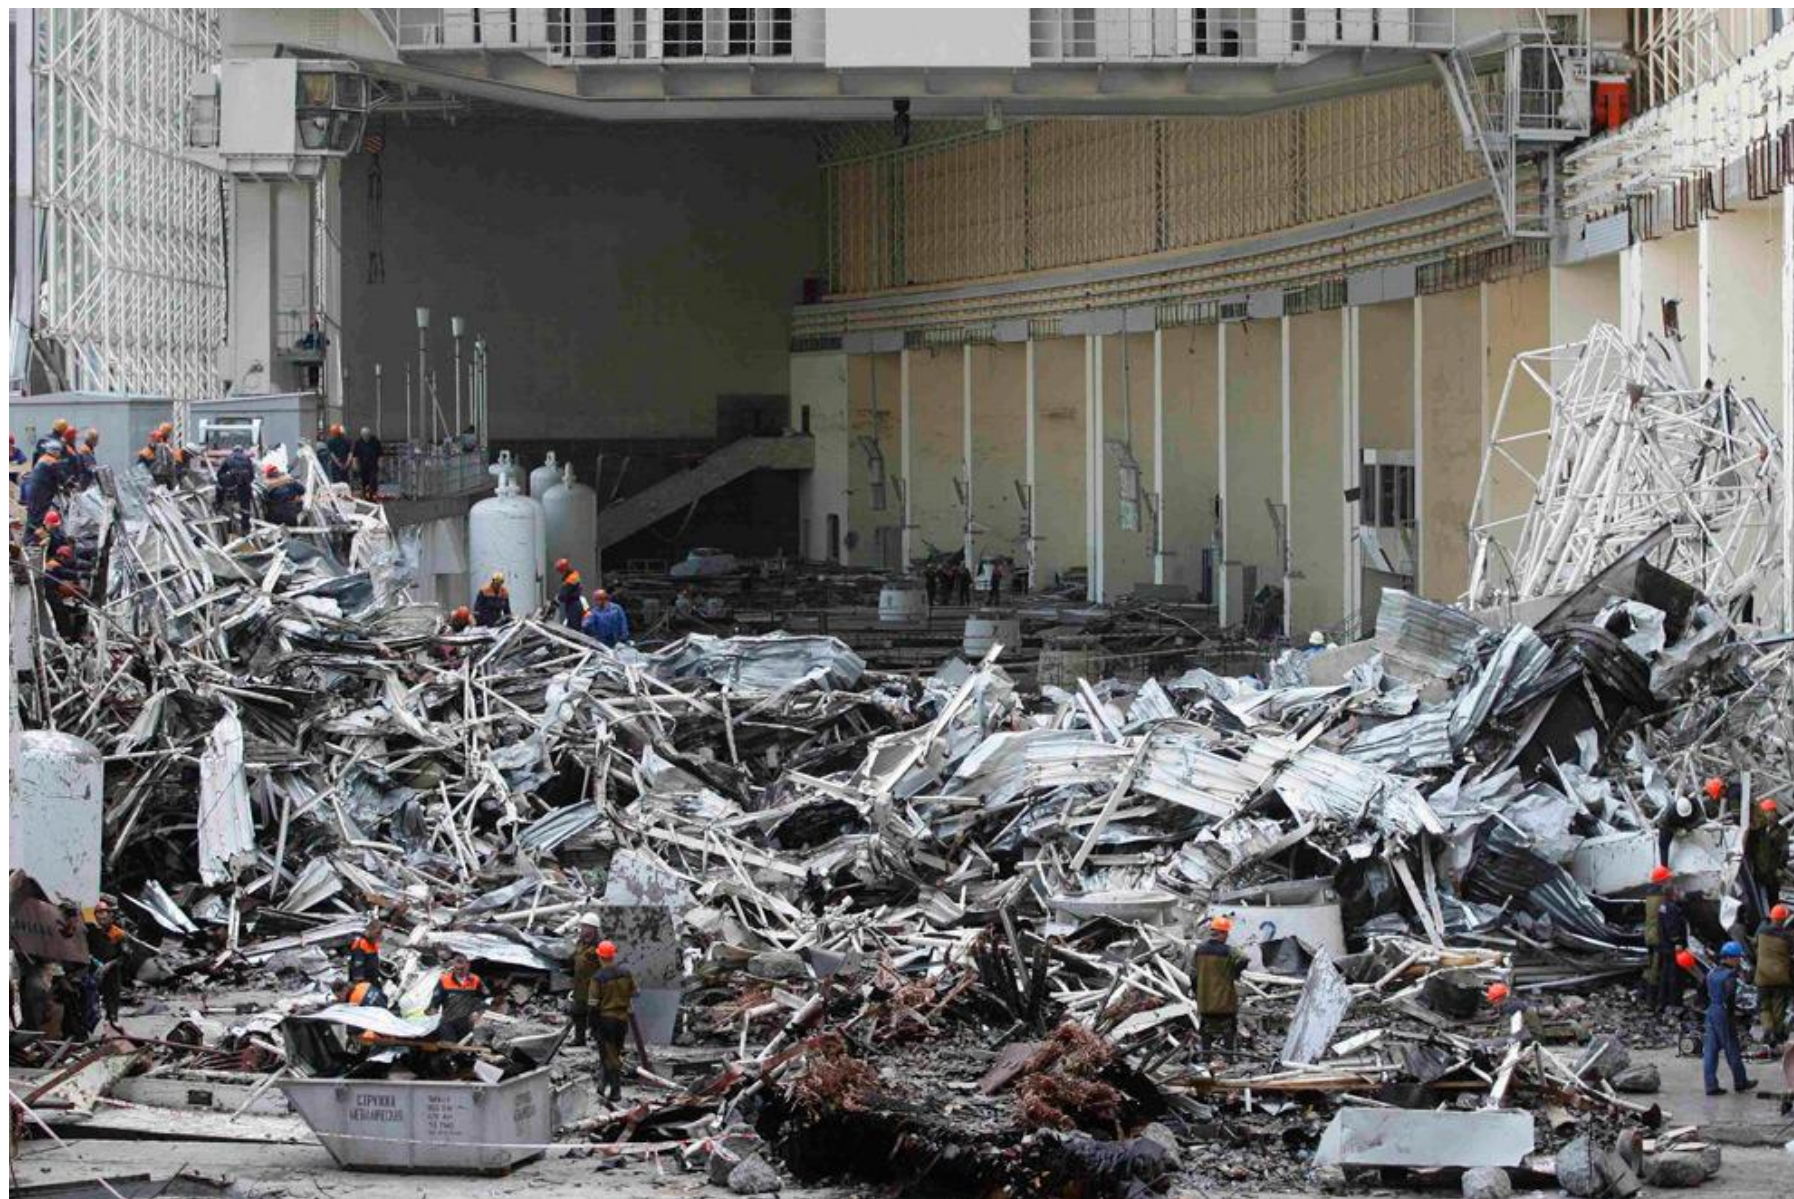
ПОМЕЩЕНИЕ МАШ. ЗАЛА
