ПРИЧИНЫ АВАРИИ НА САЯНО-ШУШЕНСКОЙ ГЭС

Саяно-Шушенская гидроэлектростанция имени П. С. Непорожного

АВАРИЯ НА САЯНО- ШУШЕНСКОЙ ГЭС

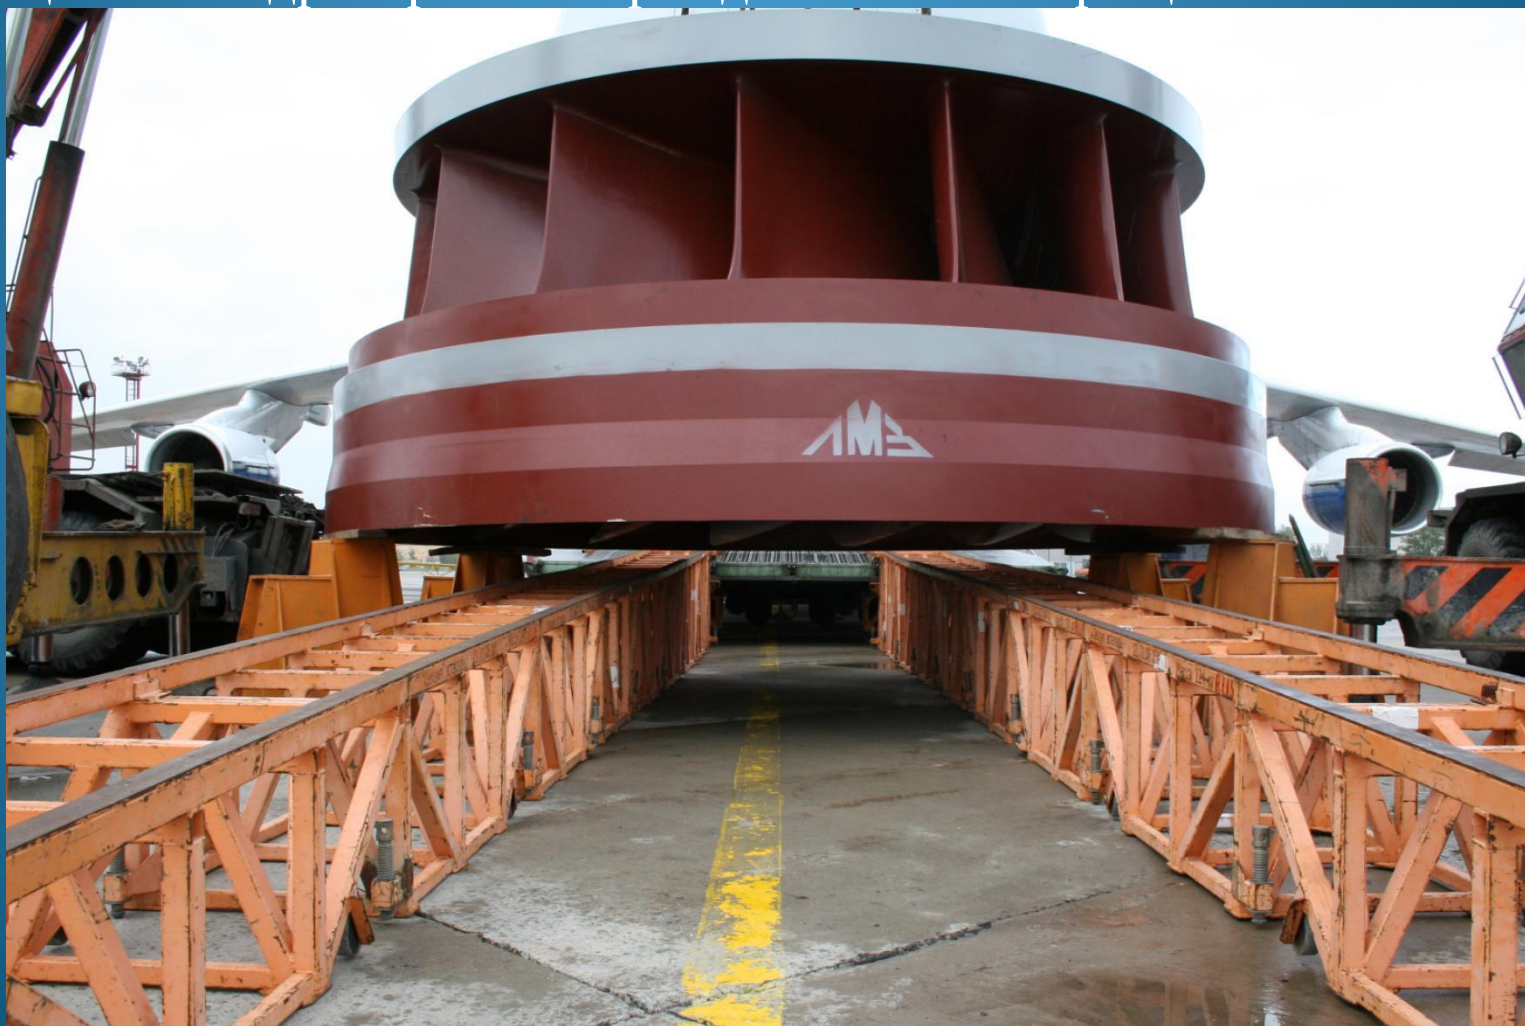
Непосредственной причиной разрушения гидроагрегата № 2 было названо усталостное разрушение (разрушение материала под действием повторно-переменных напряжений) шпилек крепления крышки турбины в результате вибрации, возникавшей при переходах режима мощности гидроагрегата через диапазон «запрещённой зоны».

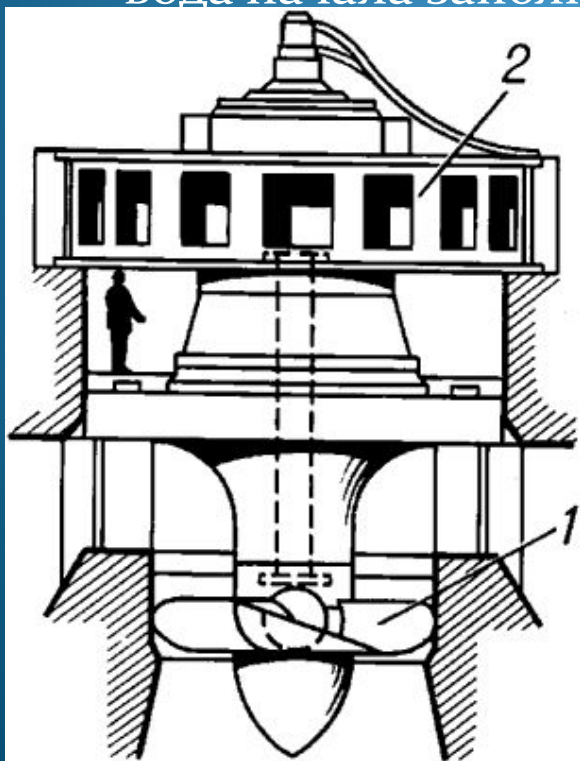
Происходило снижение мощности гидроагрегата № 2 по указанию ГРАРМ. При входе гидроагрегата в зону, не рекомендованную к работе, произошёл обрыв шпилек крышки турбины. Разрушение значительной части из 80 шпилек произошло вследствие усталостных явлений; на шести шпильках к моменту аварии отсутствовали гайки — вероятно, вследствие самораскручивания в результате вибрации (их стопорение не было предусмотрено конструкцией турбины). Под воздействием давления воды в гидроагрегате ротор гидроагрегата с крышкой турбины и верхней крестовиной начал движение вверх, и, вследствие разгерметизации, вода начала заполнять объём шахты турбины, воздействуя на элементы генератора.
