# ПРИЧИНЫ АВАРИИ НА САЯНО-ШУШЕНСКОЙ ГЭС

# Саяно-Шушенская гидроэлектростанция имени П. С. Непорожного

# АВАРИЯ НА САЯНО- ШУШЕНСКОЙ ГЭС

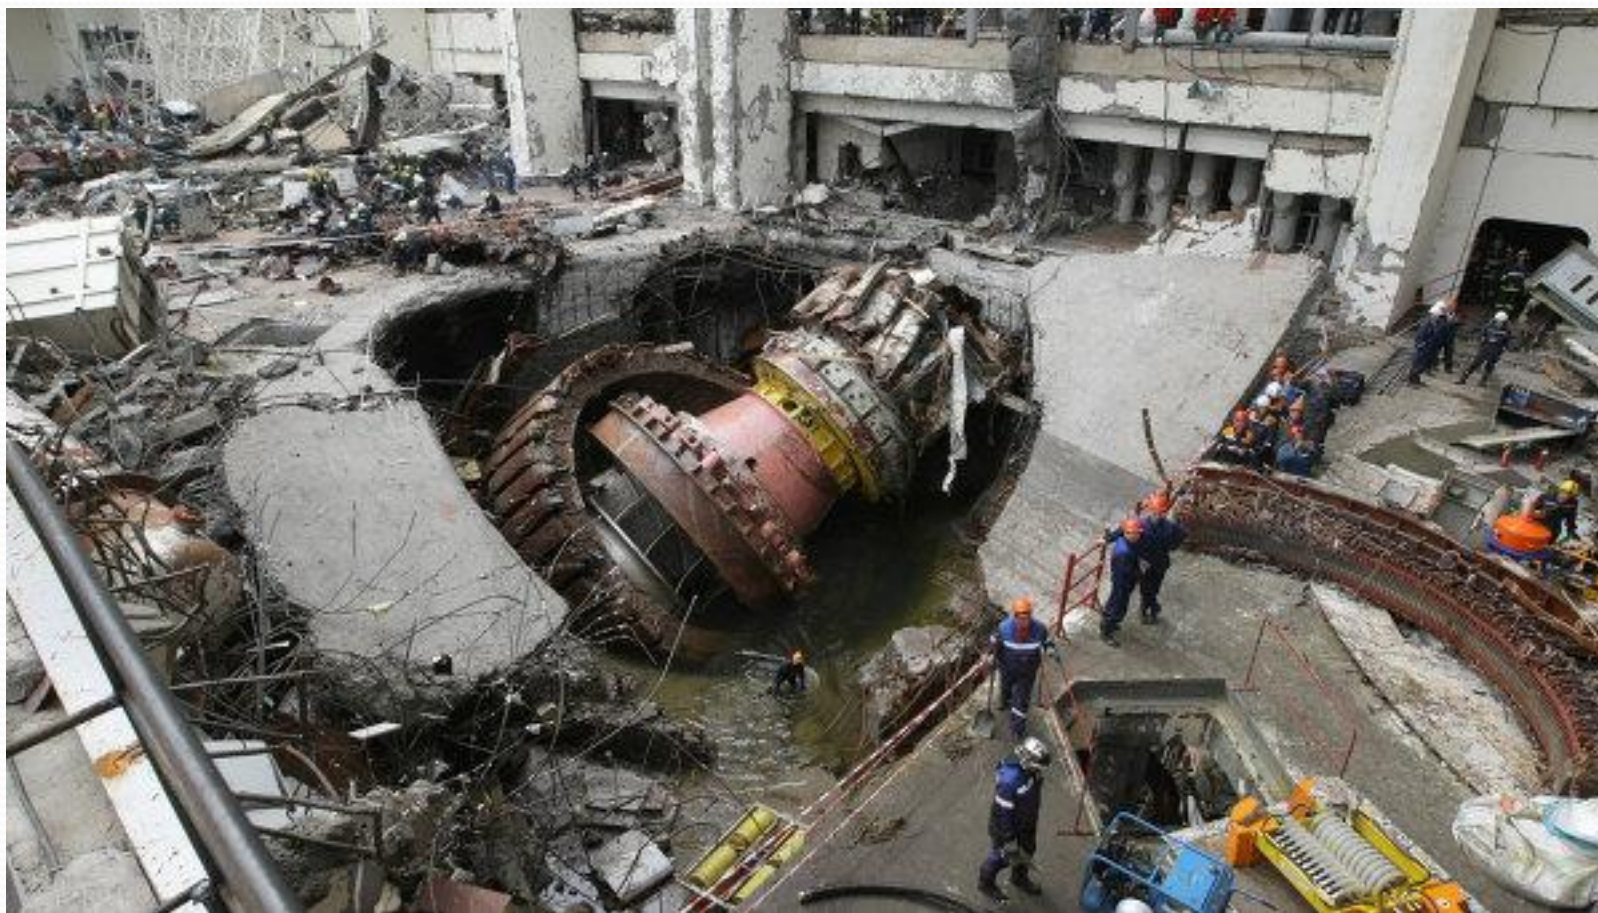
Непосредственной причиной разрушения гидроагрегата № 2 было названо усталостное разрушение (разрушение материала под действием повторно-переменных напряжений) шпилек крепления крышки турбины в результате вибрации, возникавшей при переходах режима мощности гидроагрегата через диапазон «запрещённой зоны».

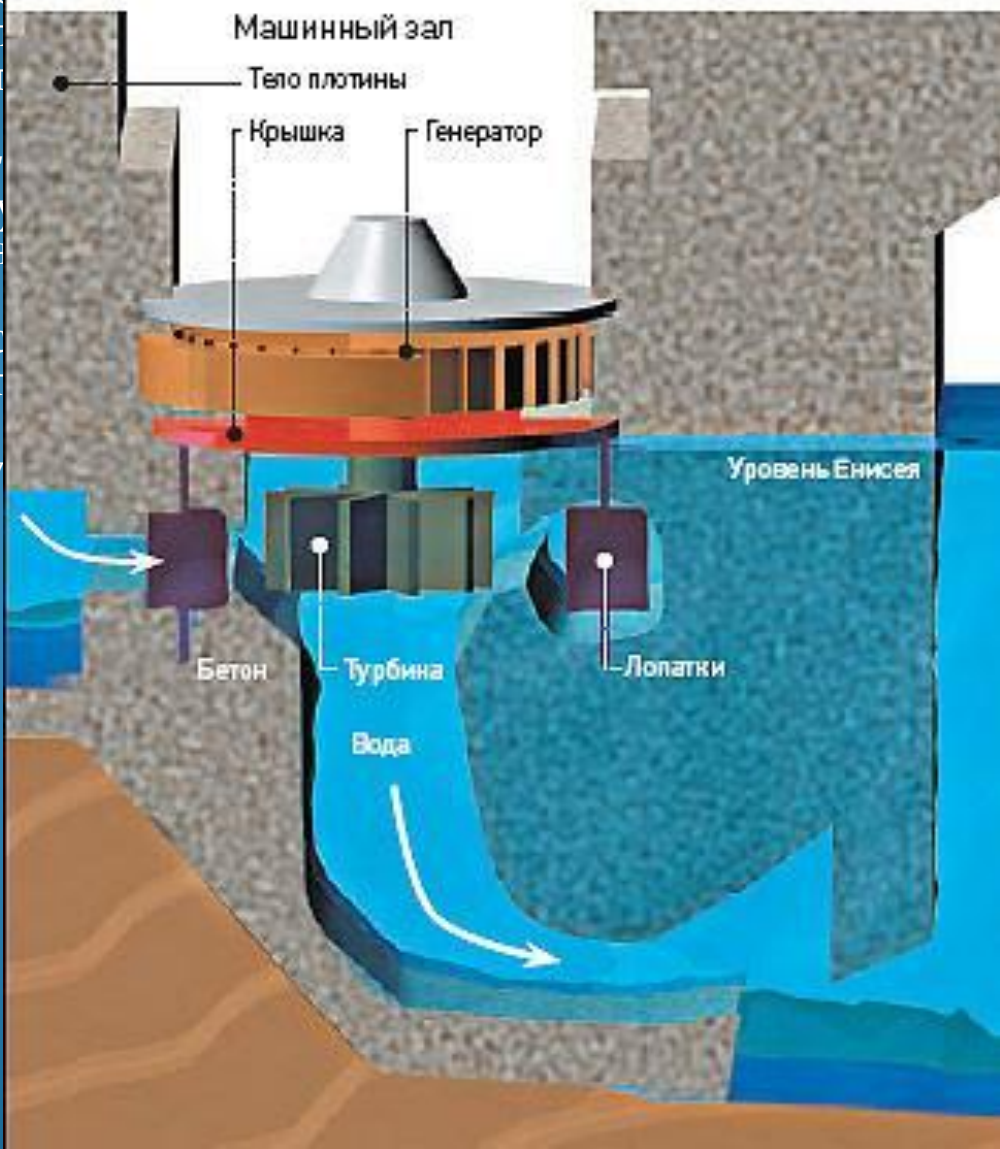
**СХЕМА ГИДРОАГРЕГАТА САЯНО-ШУШЕНСКОЙ ГЭС**

Происходило снижение мощности гидроагрегата № 2 по указанию ГРАРМ. При входе гидроагрегата в зону, не рекомендованную к работе, произошёл обрыв шпилек крышки турбины. Разрушение значительной части из 80 шпилек произошло вследствие усталостных явлений; на шести шпильках к моменту аварии отсутствовали гайки — вероятно, вследствие самораскручивания в результате вибрации (их стопорение не было предусмотрено конструкцией турбины). Под воздействием давления воды в гидроагрегате ротор гидроагрегата с крышкой турбины и верхней крестовиной начал движение вверх, и, вследствие разгерметизации, вода начала заполнять объём шахты турбины, воздействуя на элементы генератора.
