**NISSAN GROUP
OF EUROPE**

Информационный бюллетень № 11

Апрель, 2016

ТЕМА : Некорректное положение переднего бампера относительно крыльев

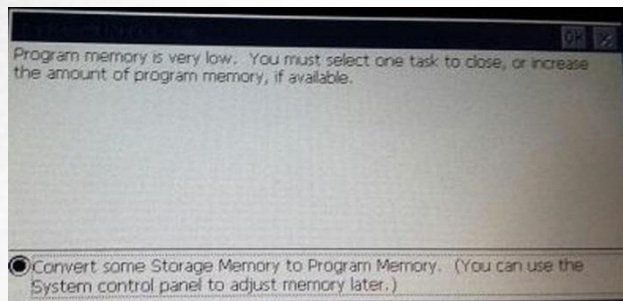
Сообщение об ошибке на экране мультимедийной системы.

Дефекты в программном обеспечении.

Разработано новое программное обеспечение.

При необходимости обновления, для клиентов доступна процедура (см. приложение)

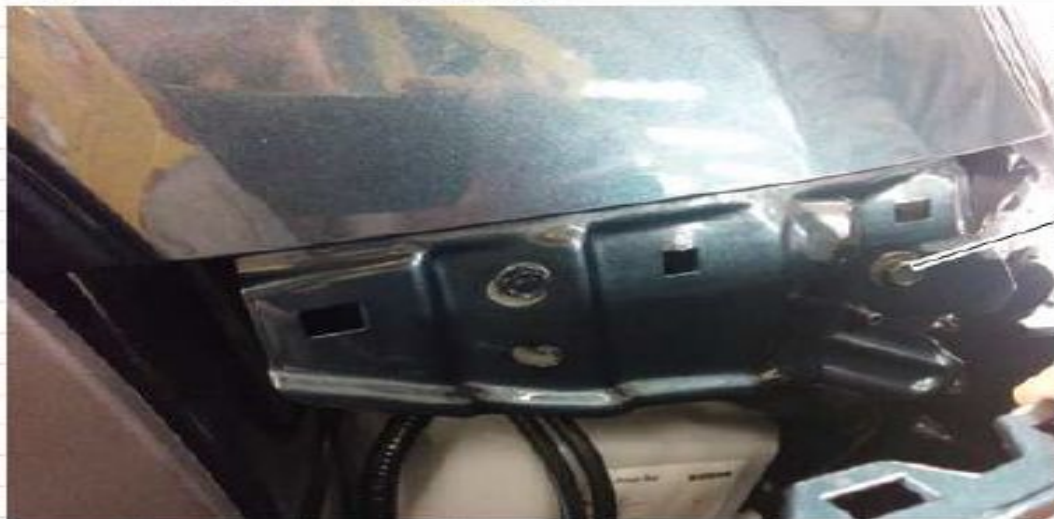
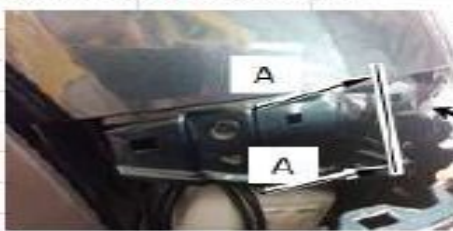
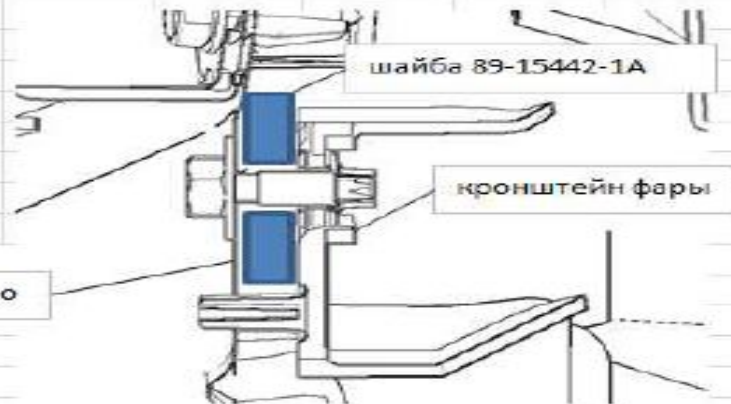
Процедура по зазору/разнице уровней между крылом и передним бампером

Симптомы: Несоответствие в области сопряжения переднего крыла с бампером: поверхность бампера на 3,4мм выступает над поверхностью крыла.

При проведении проверки обнаружены несоответствия по величинам зазора и разницы уровней поверхностей в области сопряжения переднего крыла с бампером. Левая сторона: зазор-2,5мм, разница уровней-2,34мм; Правая сторона: зазор-1,4мм, разница уровней- 1,87мм. По спецификации зазор должен быть 0,1-1,0мм. Разница уровней поверхностей -0,3 - +1,7мм.

Некорректное расположение кронштейна на крыле

№ этапа/Stage	Описание этапов метода ремонта / Description
1	Поднять бампер: снять молдинг арки колеса, снять решетку радиатора, вытащить клипсы фиксации бампера к фарам, открутить саморез крепления бампера к кронштейну бампера, скинуть бампер с бокового кронштейна крыла
2	Выкрутить болт крепления крыла к фаре
3	Установить шайбу 89-15442-1A между фарой и крылом и закрутить ранее открученный болт крепления фары к крылу
4	Собрать авто и предоставить авто отделу качества
