**NISSAN GROUP
OF EUROPE**

Информационный бюллетень № 11

ТЕМА : Некорректное положение переднего бампера относительно крыльев

МОДЕЛЬ : T32

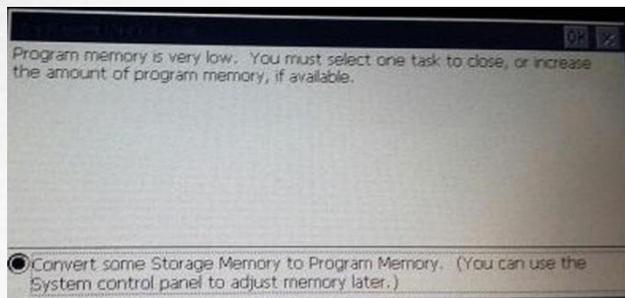
Сообщение об ошибке на экране мультимедийной системы.

Дефекты в программном обеспечении.

Разработано новое программное обеспечение.

При необходимости обновления, для клиентов доступна процедура (см. приложение)
