ВЫПУСКНАЯ КВАЛИФИКАЦИОННАЯ РАБОТА

Визуальное обследование и оценка технического состояния жилого дома
специальность: 08.02.01 «Строительство и эксплуатация зданий и сооружений»

Здание расположено по адресу: город Санкт-Петербург, Суздальский проспект, дом 67.

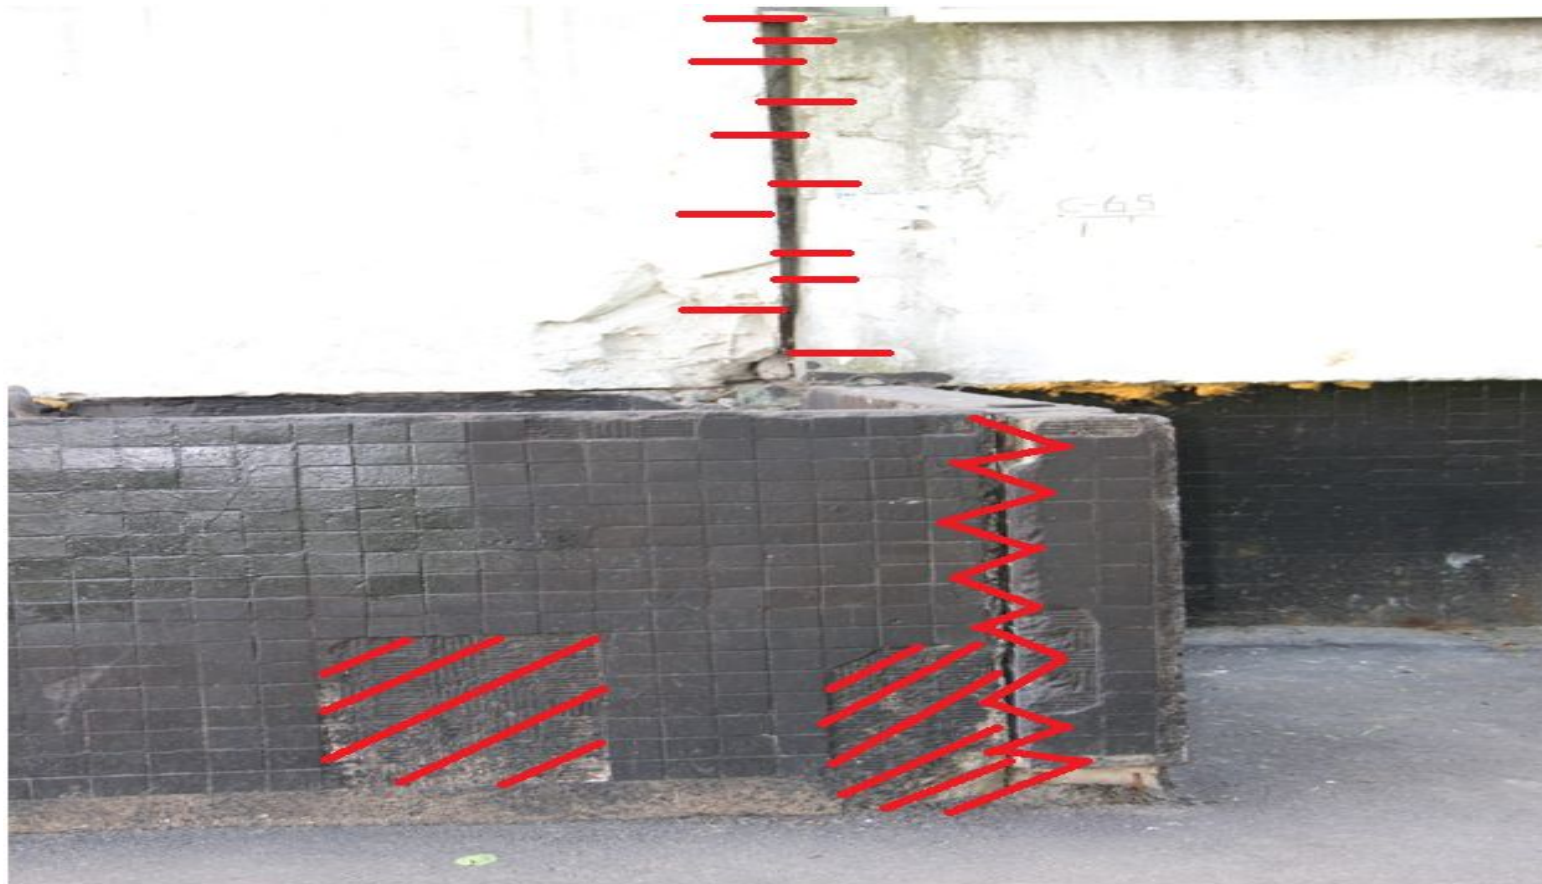
С торца дома по «Б».

1. Трещина в ограждающей стене входа в подвал.
2. Не заделан шов между стеновыми панелями.
3. Частичное обрушение плитки на ограждающей стене входа

Износ -24,48 %

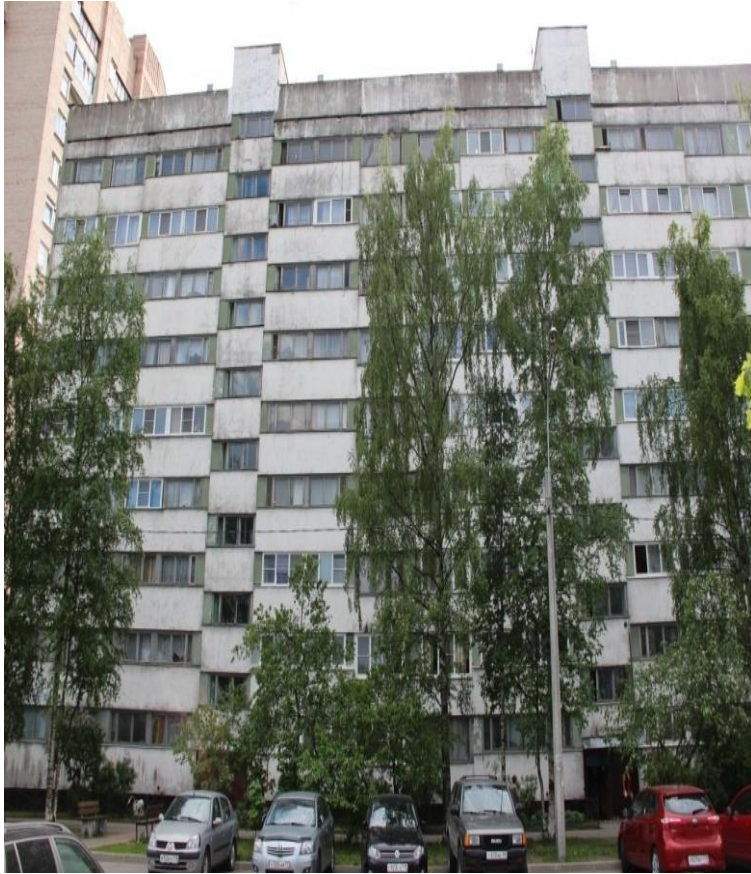
Вид со стороны главного фасада по «А».

1. Грязные ограждения лоджий, отслоение краски.

Износ – 33%

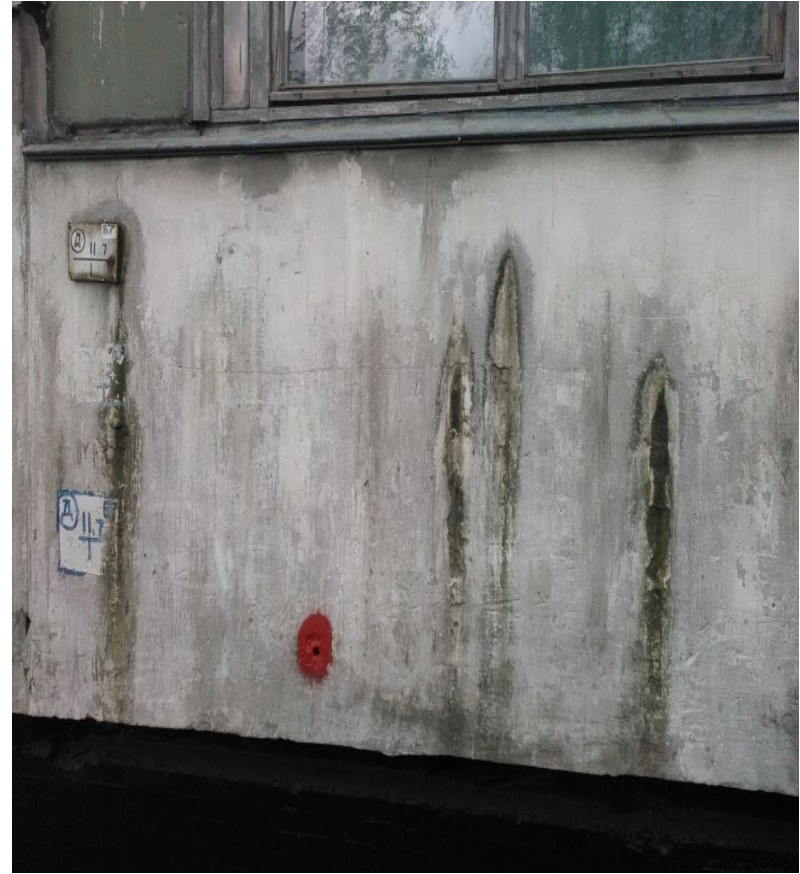
Вид со стороны главного фасада по «А».

1. Разрушение поверхностного слоя на стеновых панелях.
2. Отслоение покрасочного слоя стен, загрязнение.

Износ – 33 %

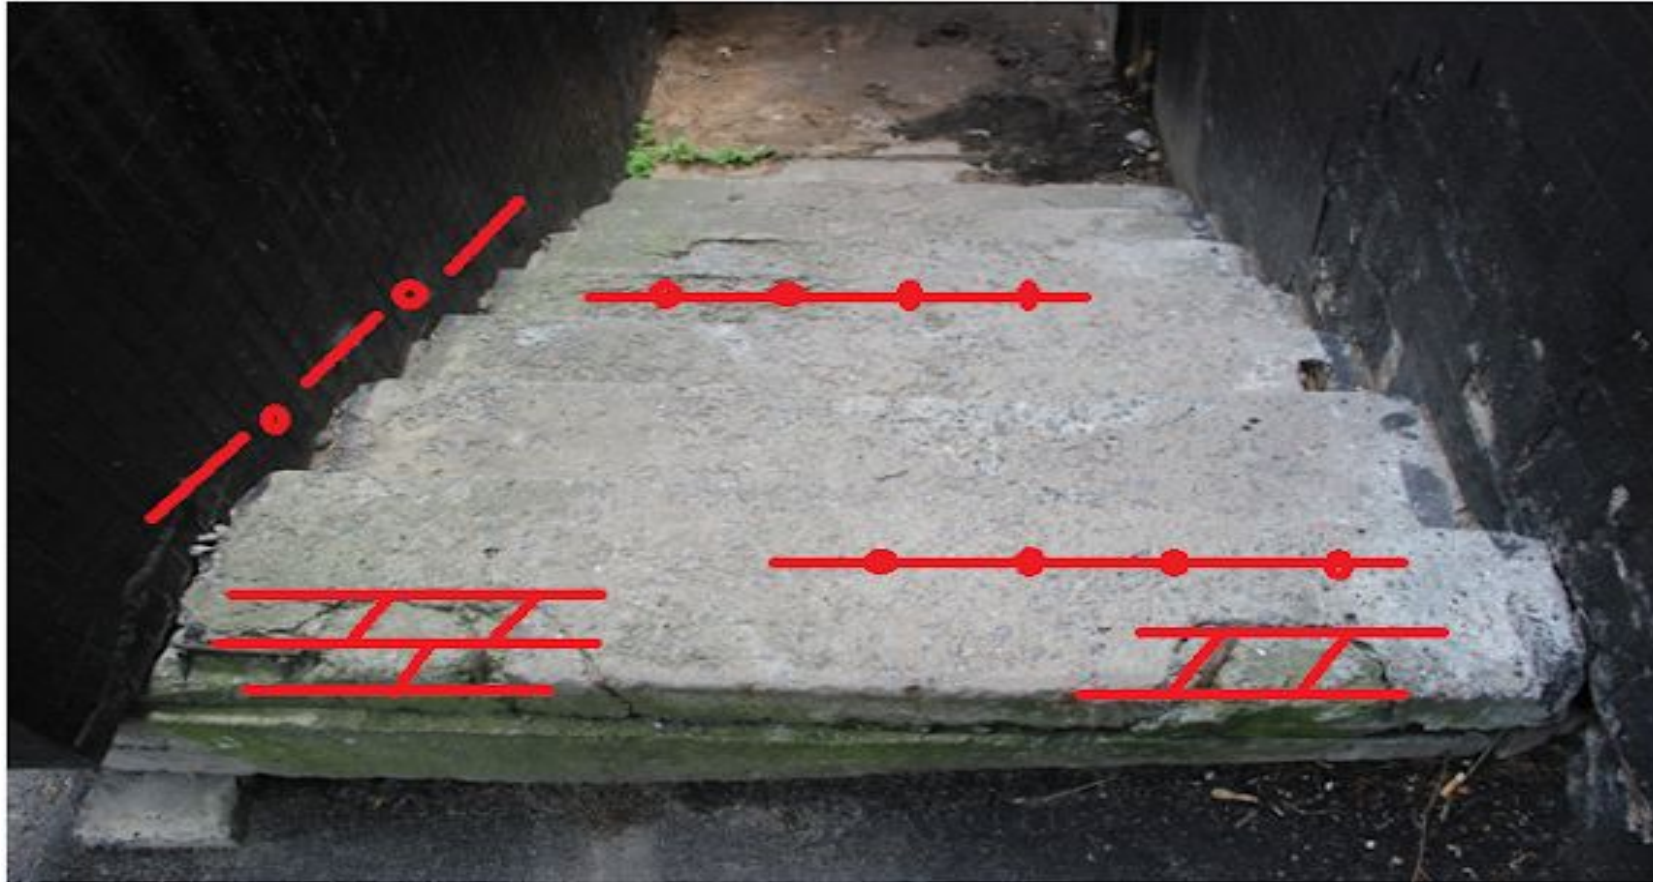
Вход в подвал по «Г».

1. Обрушение ступеней входа в подвал.

2. Сколы.

3. Следы замачивания.

4. Разрушены покрытия ступеней.

Износ - 31%

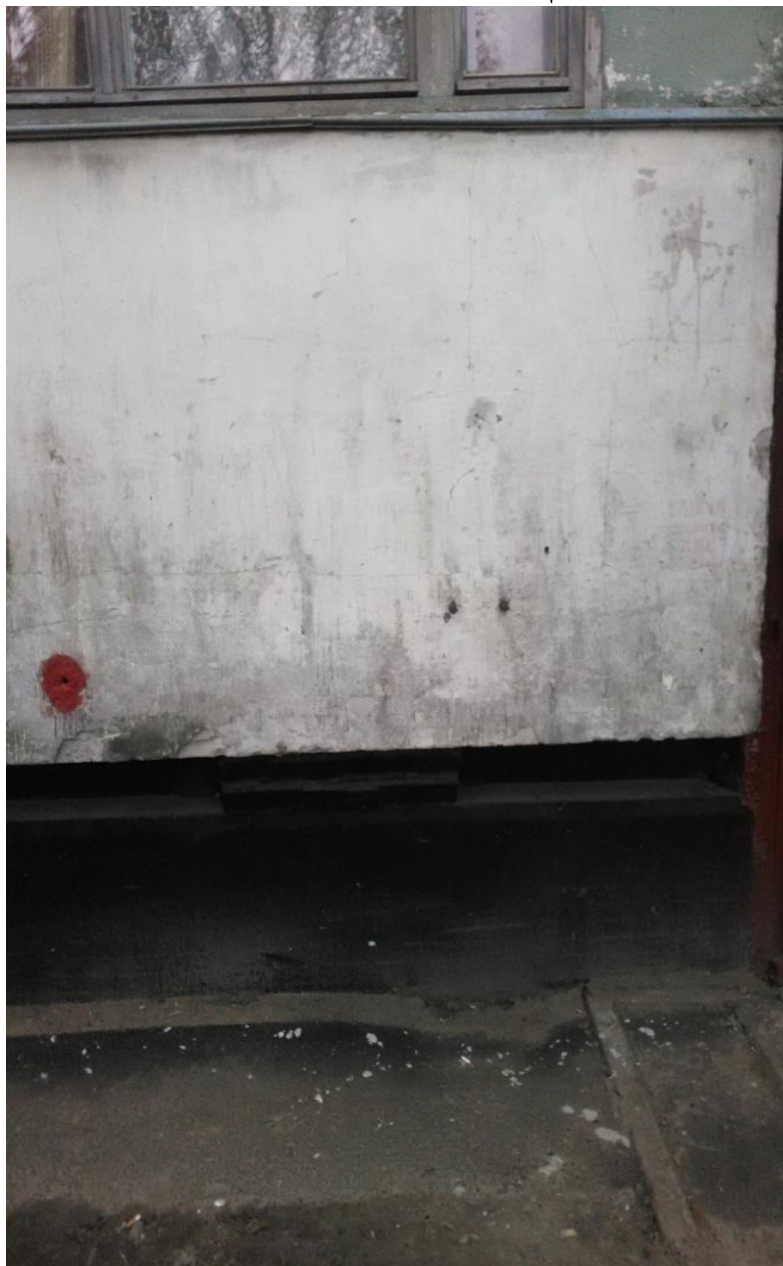
Главный фасад по «А».

1. Проседание, разрушение отмостки.

Износ – 16 %

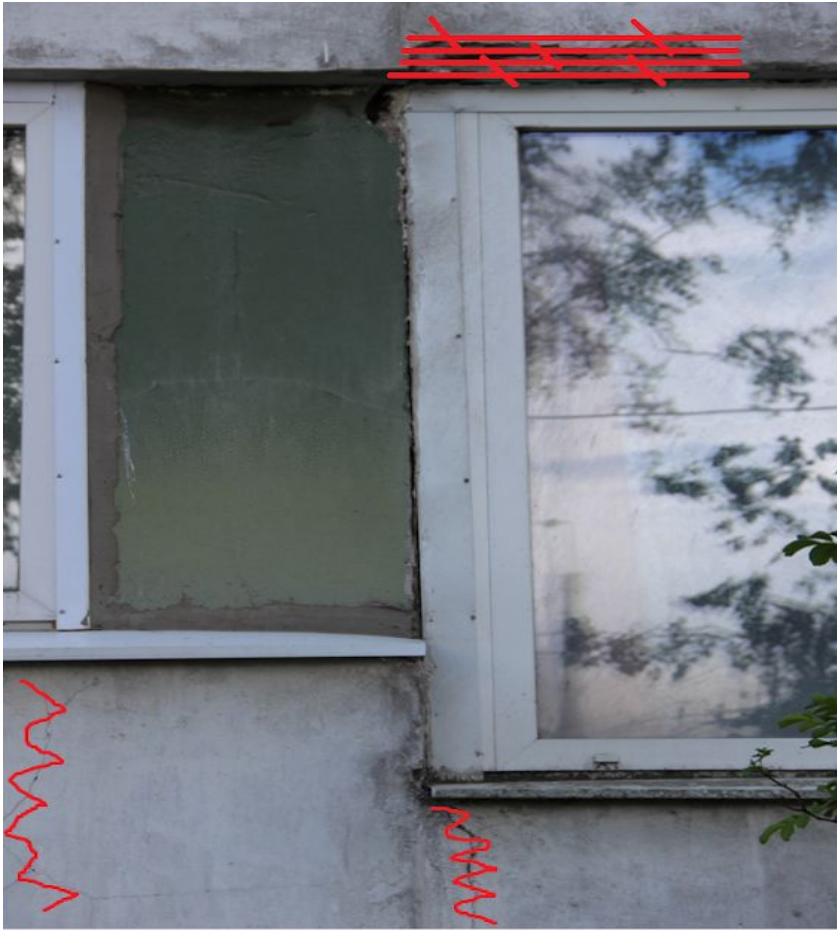
Со стороны фасада по «А».

1. Трещины на стеновых панелях.
2. Обрушение стены над оконным проёмом.

Износ – 35%

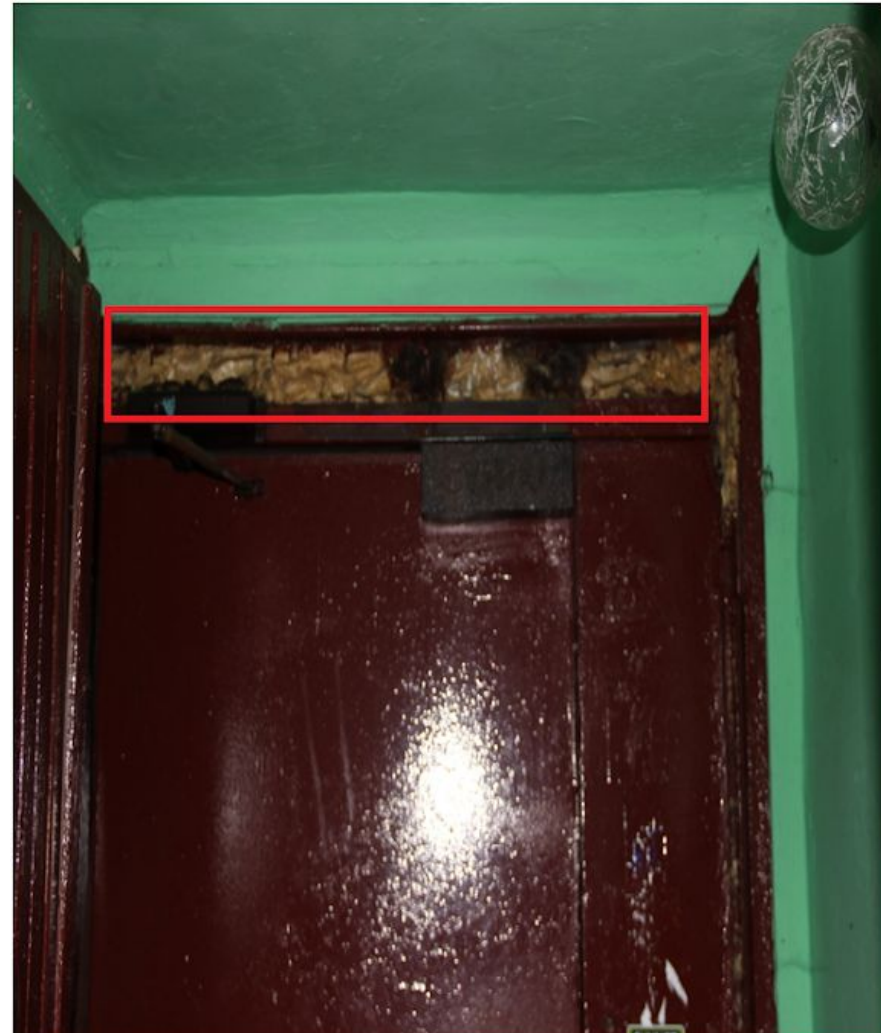
Входная дверь в подъезд №7.

1. Над дверью не заделана изоляция.

Износ – 28,24%

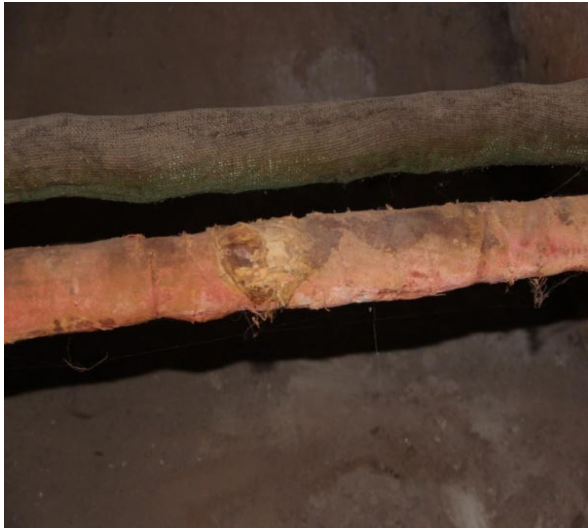
Подвал жилого дома.

1. Разрушена изоляция на трубопроводах.
2. Течь на трубах.

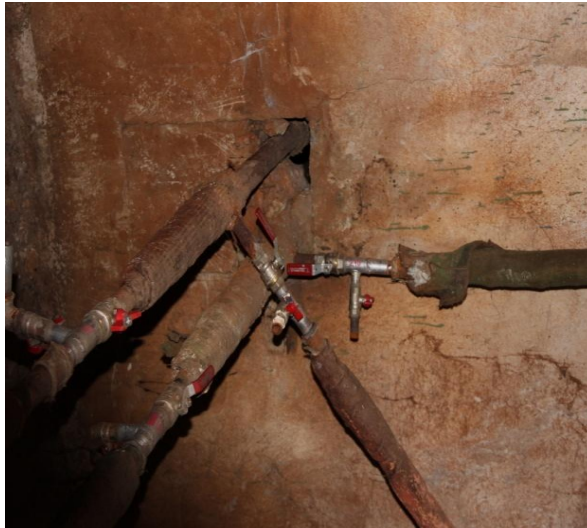
Подвал.

1. Коррозия на трубах.
2. Разрушена изоляция на трубопроводах.
3. Нет бирок с указанием назначения труб.

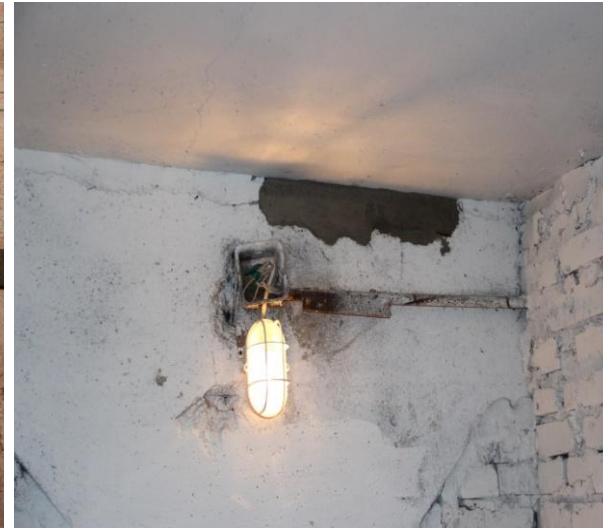
Подвал.

1. Электрическая коробка без крышки.
2. Неправильно подключен осветительный прибор.

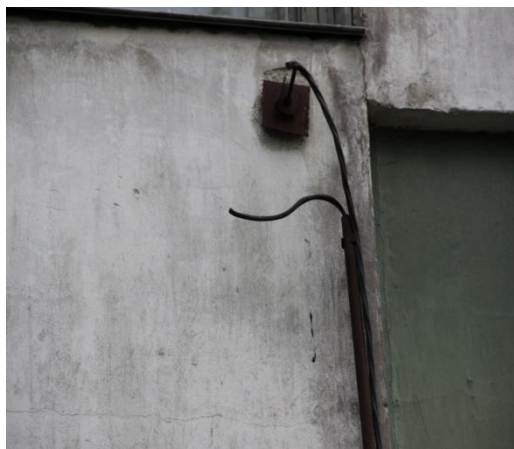
Фасад по «В».

1. Открытая прокладка провода, не заизолированы концы провода.

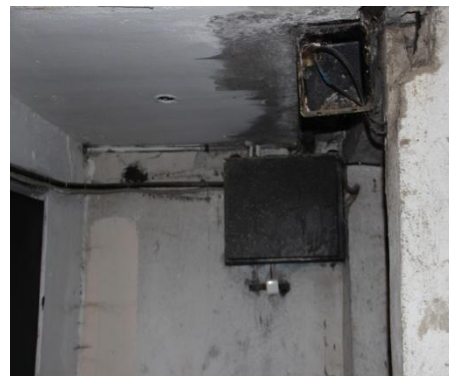
Подъезд 7.

1. Без крышки эл. распределительная коробка в подъезде.
2. Следы протекания, замачивания на потолке вокруг коробки. Плесень.

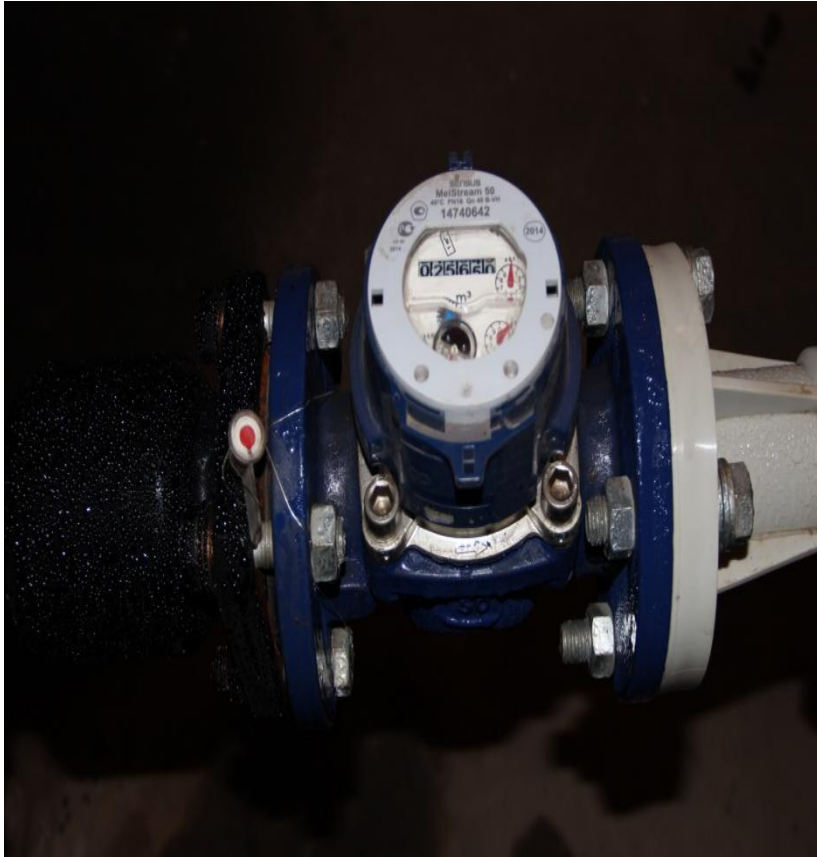
Водомерный узел

1. Плохо освещен водомерный узел для снятия показаний с водосчётчика.

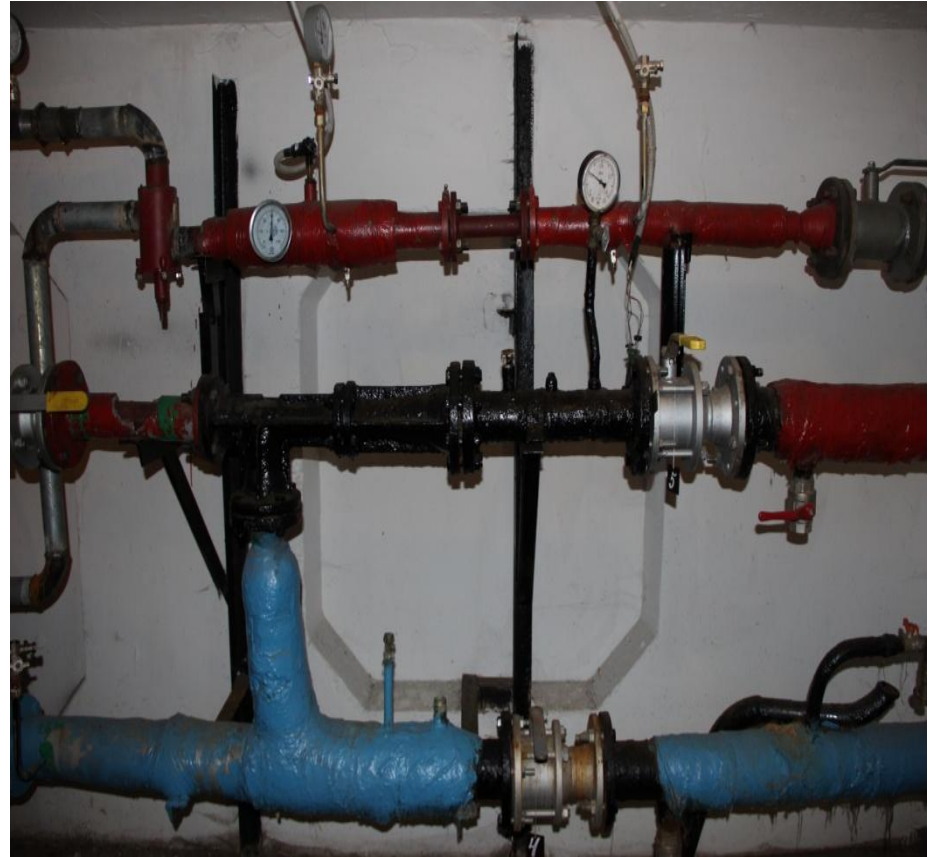
Тепловой пункт

1. Нет изоляции на трубопроводах.
2. Нет бирок с указанием назначения труб (подающий, обратный, дренаж и т. д.).
