ВЫПУСКНАЯ КВАЛИФИКАЦИОННАЯ РАБОТА

Визуальное обследование и оценка технического состояния жилого дома
специальность: 08.02.01 «Строительство и эксплуатация зданий и сооружений»

Здание расположено по адресу: город Санкт-Петербург, Суздальский проспект, дом 67.

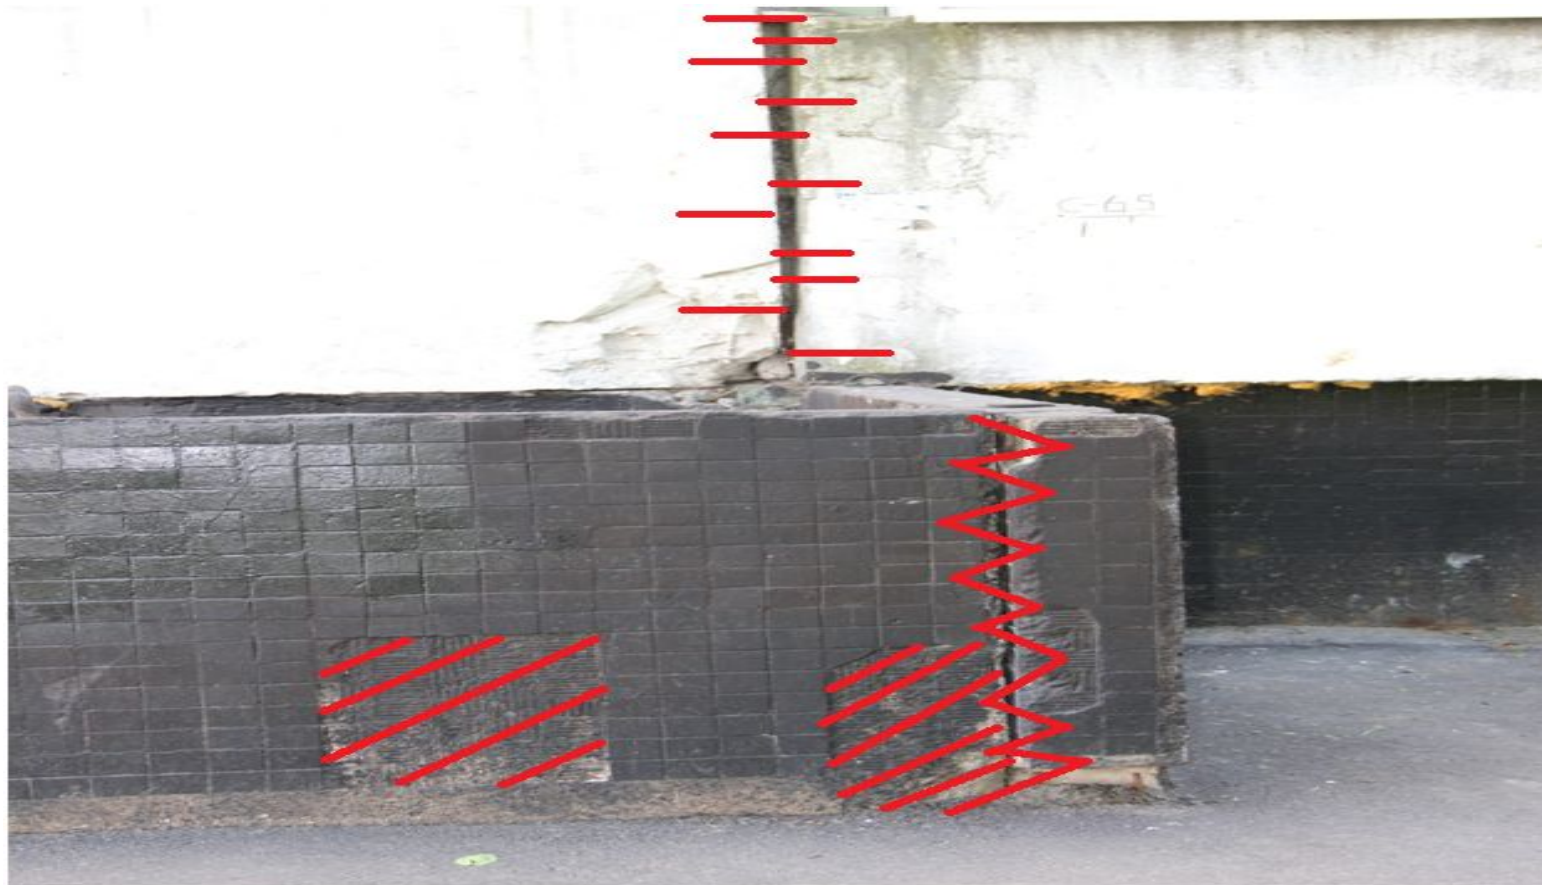
С торца дома по «Б».

1. Трещина в ограждающей стене входа в подвал.
2. Не заделан шов между стеновыми панелями.
3. Частичное обрушение плитки на ограждающей стене входа

Износ -24,48 %

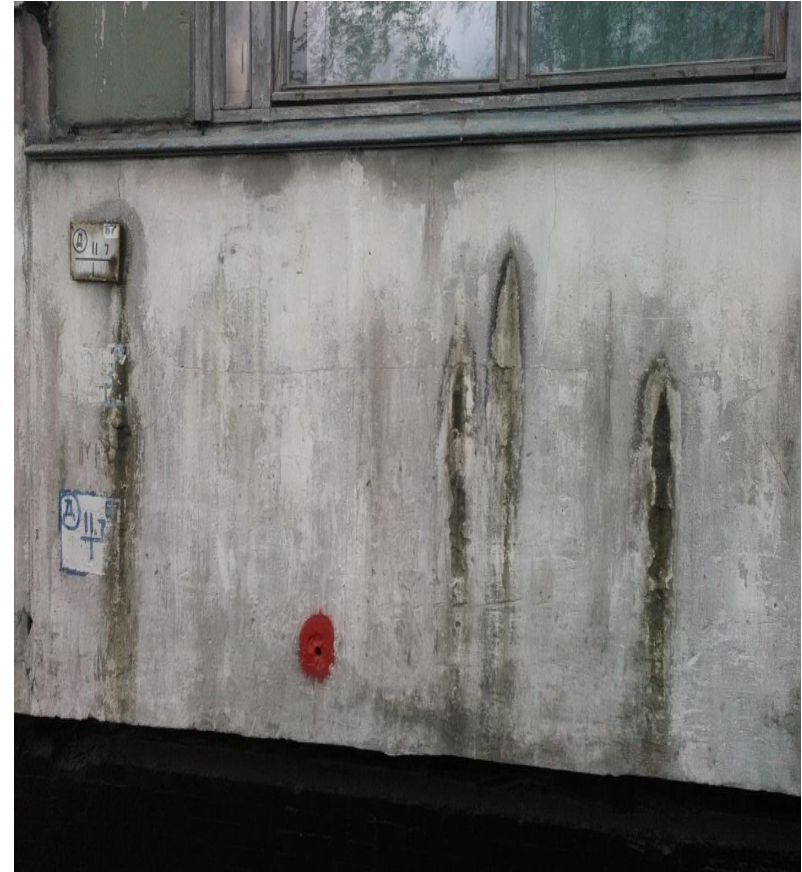
Вид со стороны главного фасада по «А».

1. Разрушение поверхностного слоя на стеновых панелях.
2. Отслоение покрасочного слоя стен, загрязнение.

Износ – 33 %

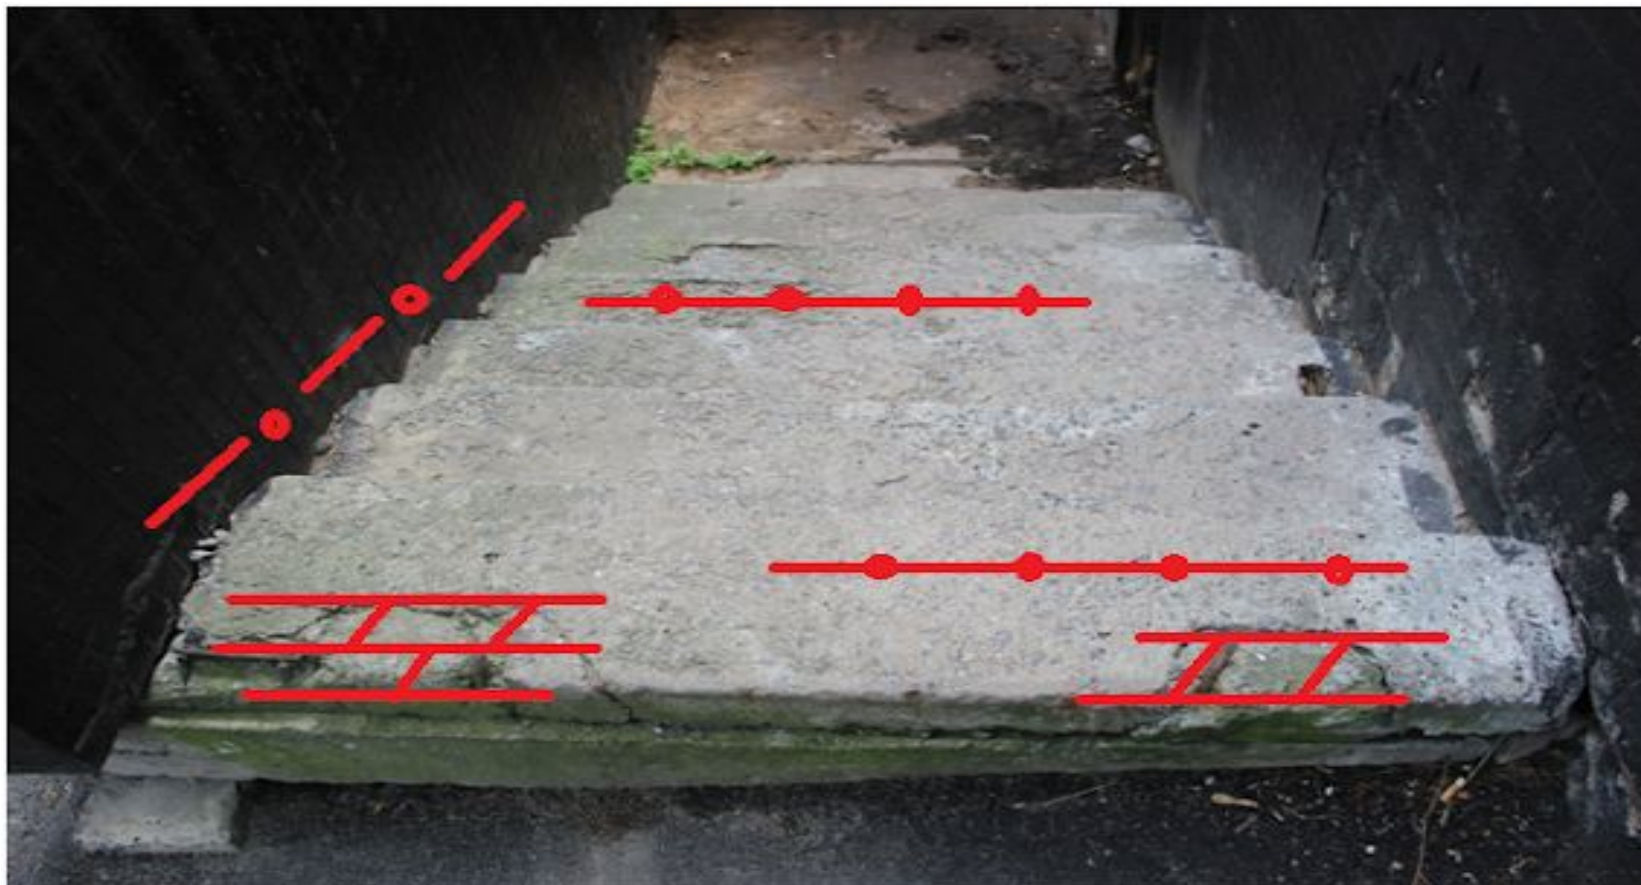
Вход в подвал по «Г».

1.Обрушение ступеней входа в подвал.

2.Сколы.

3.Следы замачивания.

4.Разрушены покрытия ступеней.

Износ - 31%

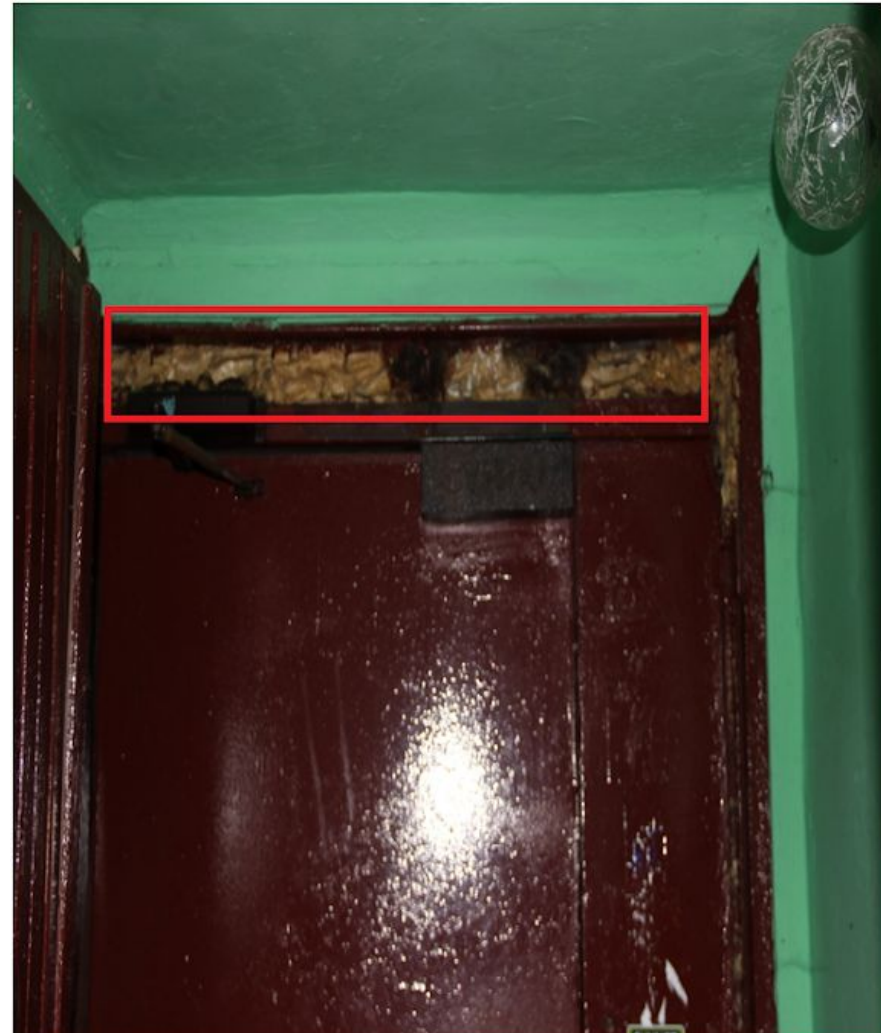
Входная дверь в подъезд №7.

1. Над дверью не заделана изоляция.

Износ – 28,24%

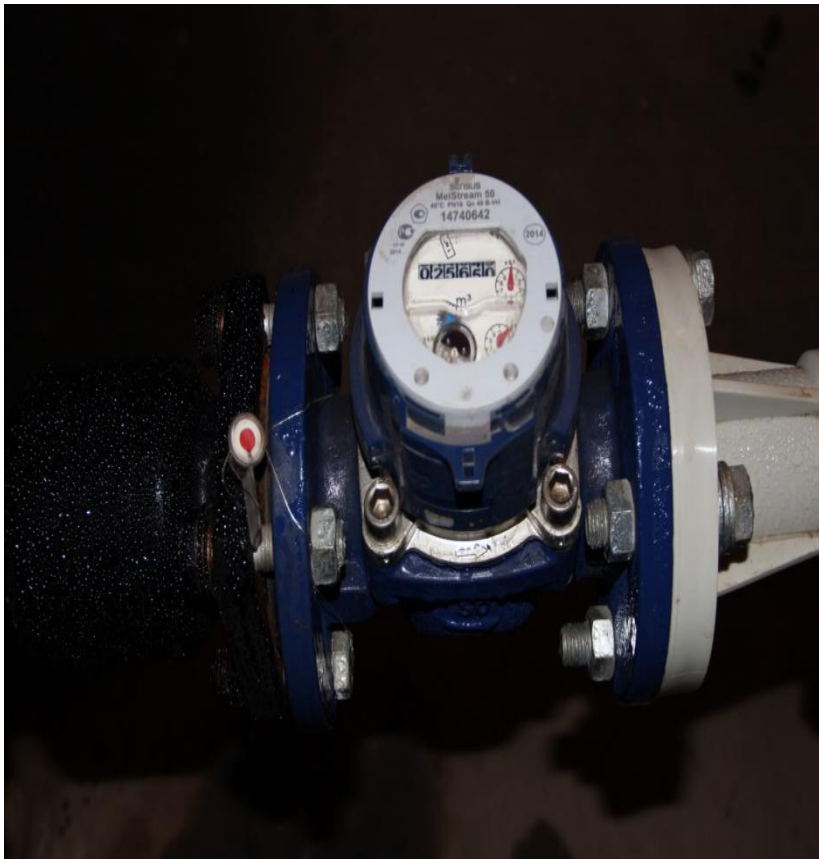
Водомерный узел

1. Плохо освещен водомерный узел для снятия показаний с водосчётчика.

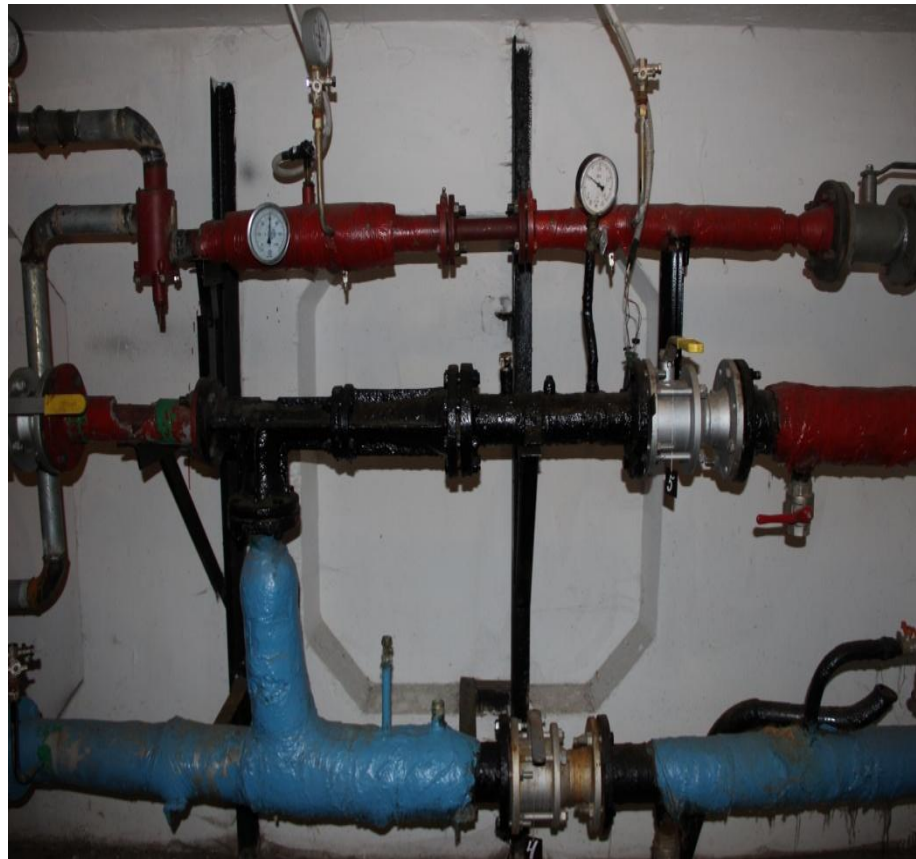
Тепловой пункт

1. Нет изоляции на трубопроводах.
2. Нет бирок с указанием назначения труб (подающий, обратный, дренаж и т. д.).
