## **ВЫПУСКНАЯ КВАЛИФИКАЦИОННАЯ РАБОТА**

Визуальное обследование и оценка технического состояния жилого дома  
специальность: 08.02.01 «Строительство и эксплуатация зданий и сооружений»

Здание расположено по адресу: город Санкт-Петербург, Суздальский проспект, дом 67.

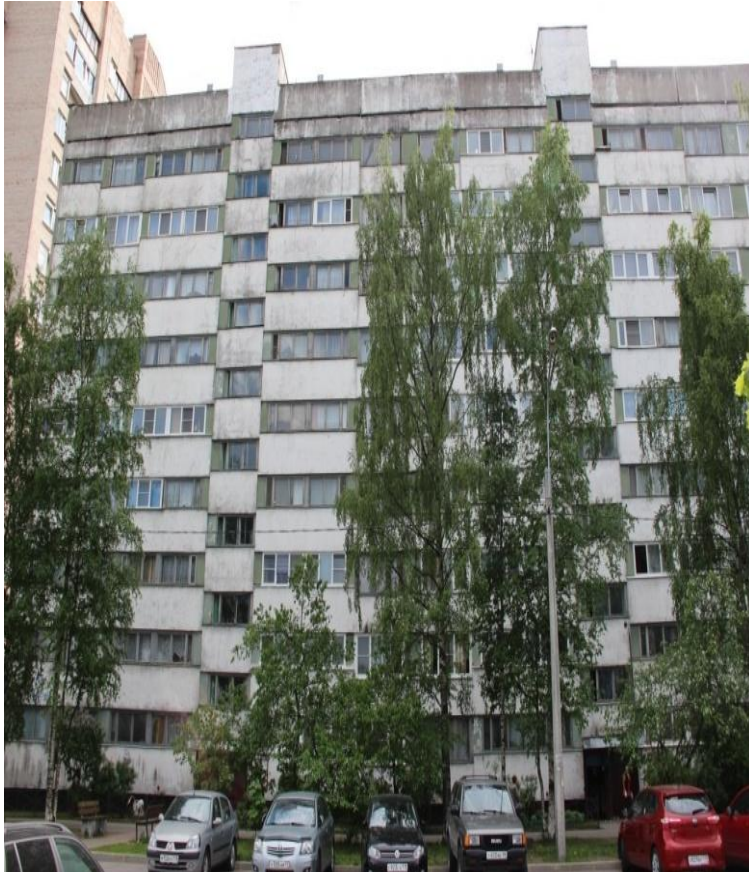
**Вид со стороны главного фасада по «А».**

1. Грязные ограждения лоджий, отслоение краски.

**Износ – 33%**

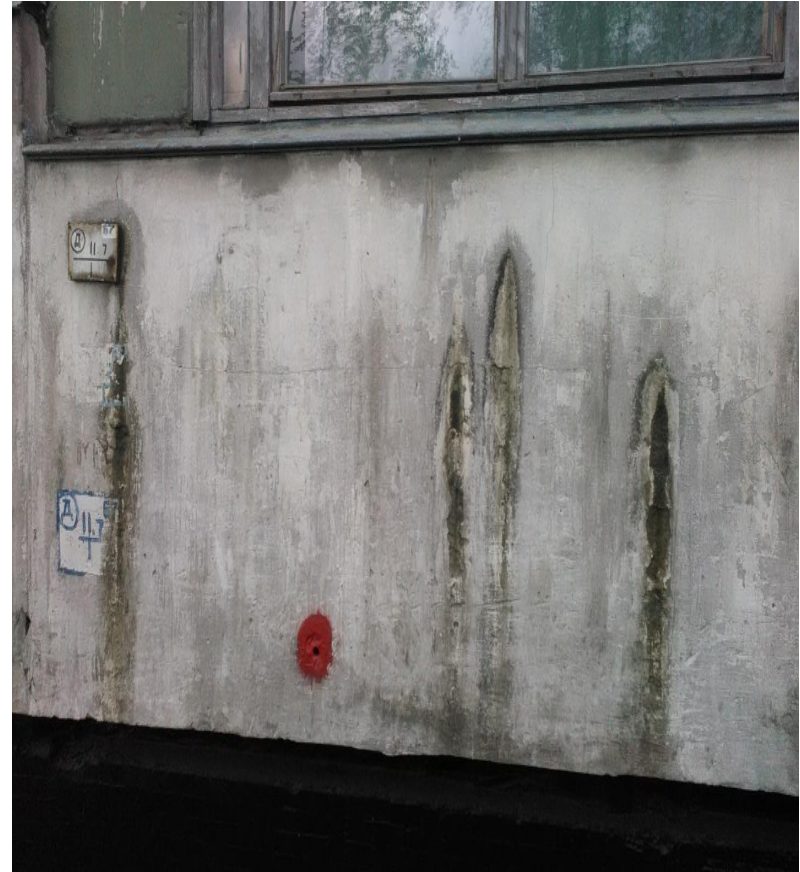
**Вид со стороны главного фасада по «А».**

1. Разрушение поверхностного слоя на стеновых панелях.
2. Отслоение покрасочного слоя стен, загрязнение.

**Износ – 33 %**

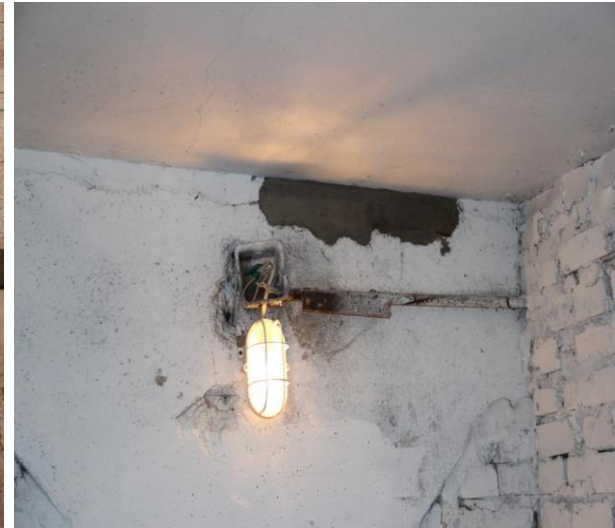
**Подвал.**

1. Электрическая коробка без крышки.
2. Неправильно подключен осветительный прибор.

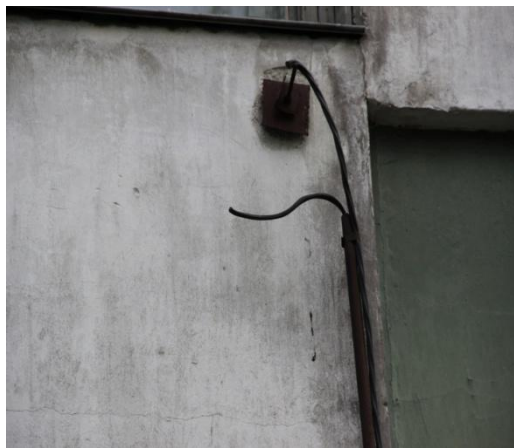
**Фасад по «В».**

1. Открытая прокладка провода, не заизолированы концы провода.

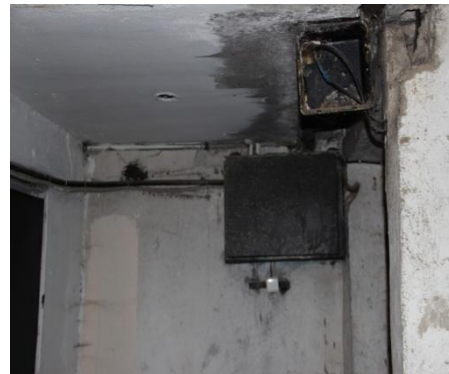
**Подъезд 7.**

1. Без крышки эл. распределительная коробка в подъезде.
2. Следы протекания, замачивания на потолке вокруг коробки. Плесень.
