# Схема

## Описание происшествия

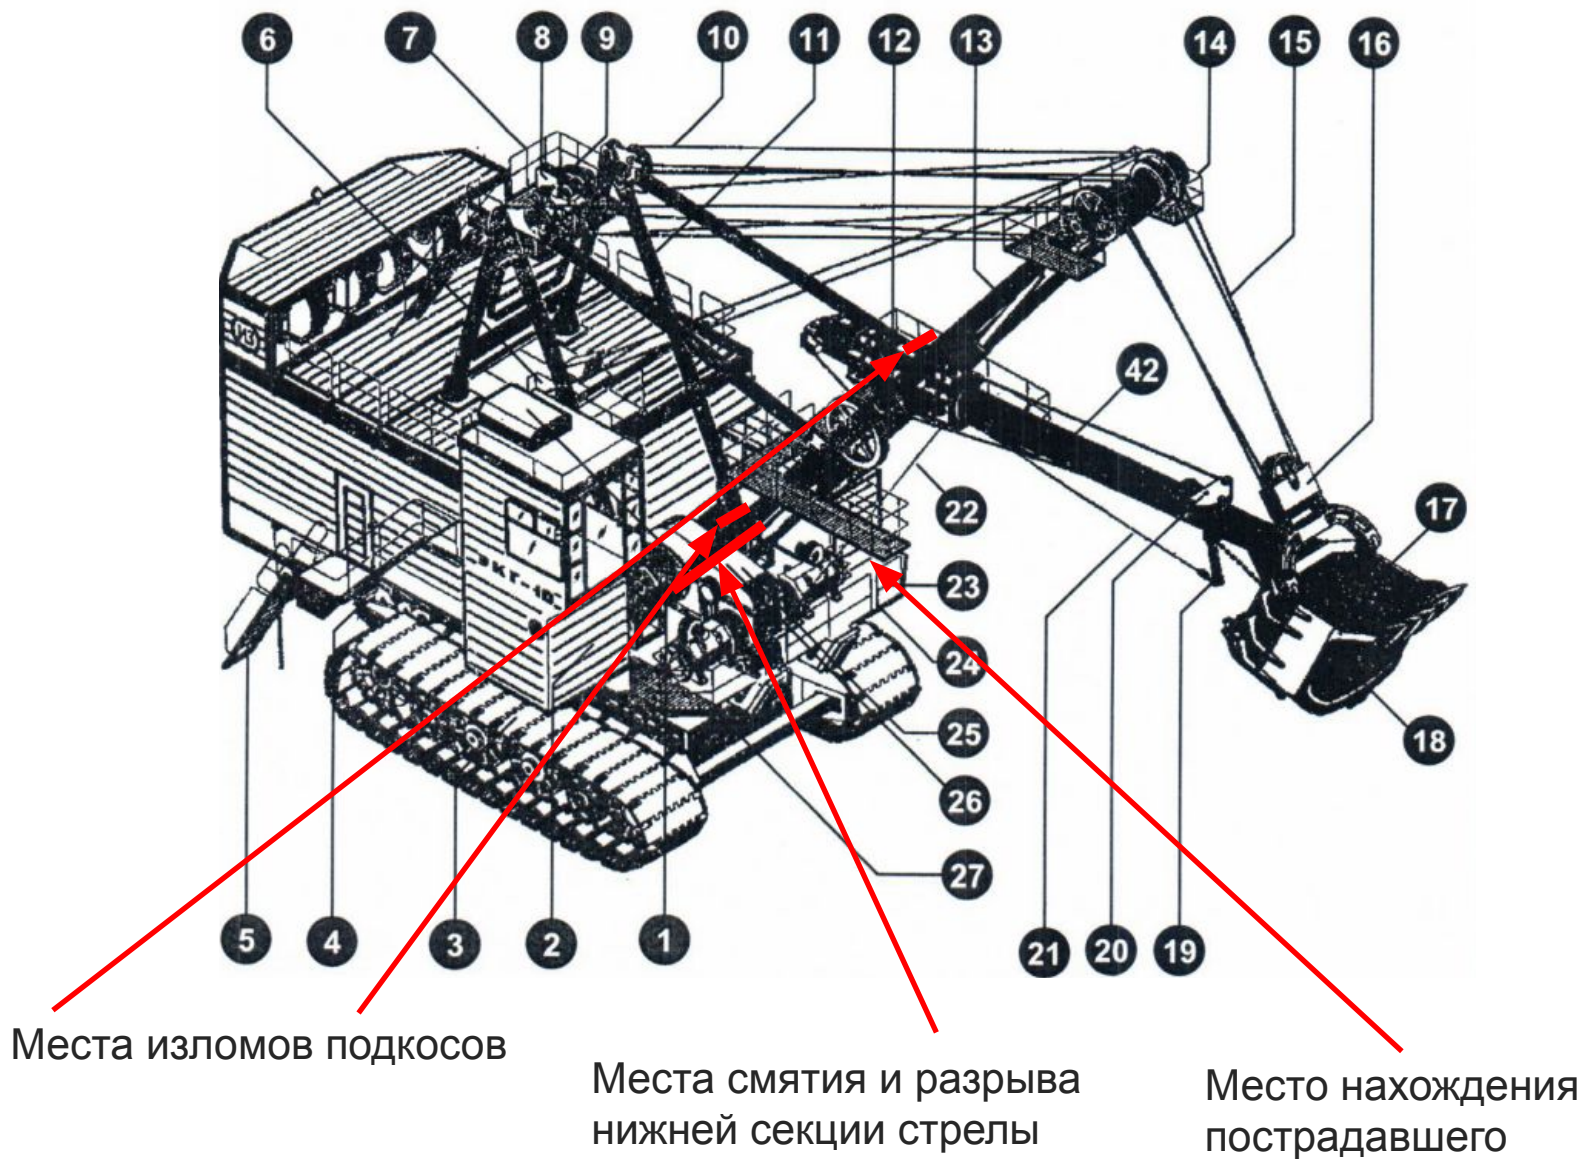
Места изломов подкосов

Места смятия и разрыва  
нижней секции стрелы

Место нахождения  
пострадавшего

- разрушение проушин 2-ух подкосов, держащих стрелу в верхней части,
- падение рукояти на нижнюю секцию стрелы экскаватора, ее деформация и поперечное разрушение,
- падение всей стрелы с рукоятью на землю.
