Развитие оползневых процессов на левом берегу реки Кубань в районе села Кочубеевского.

Исследовательская работа
учащихся

Цель работы :

изучение геологического и геоморфологического строения левого склона реки Кубань в пределах села Кочубеевского

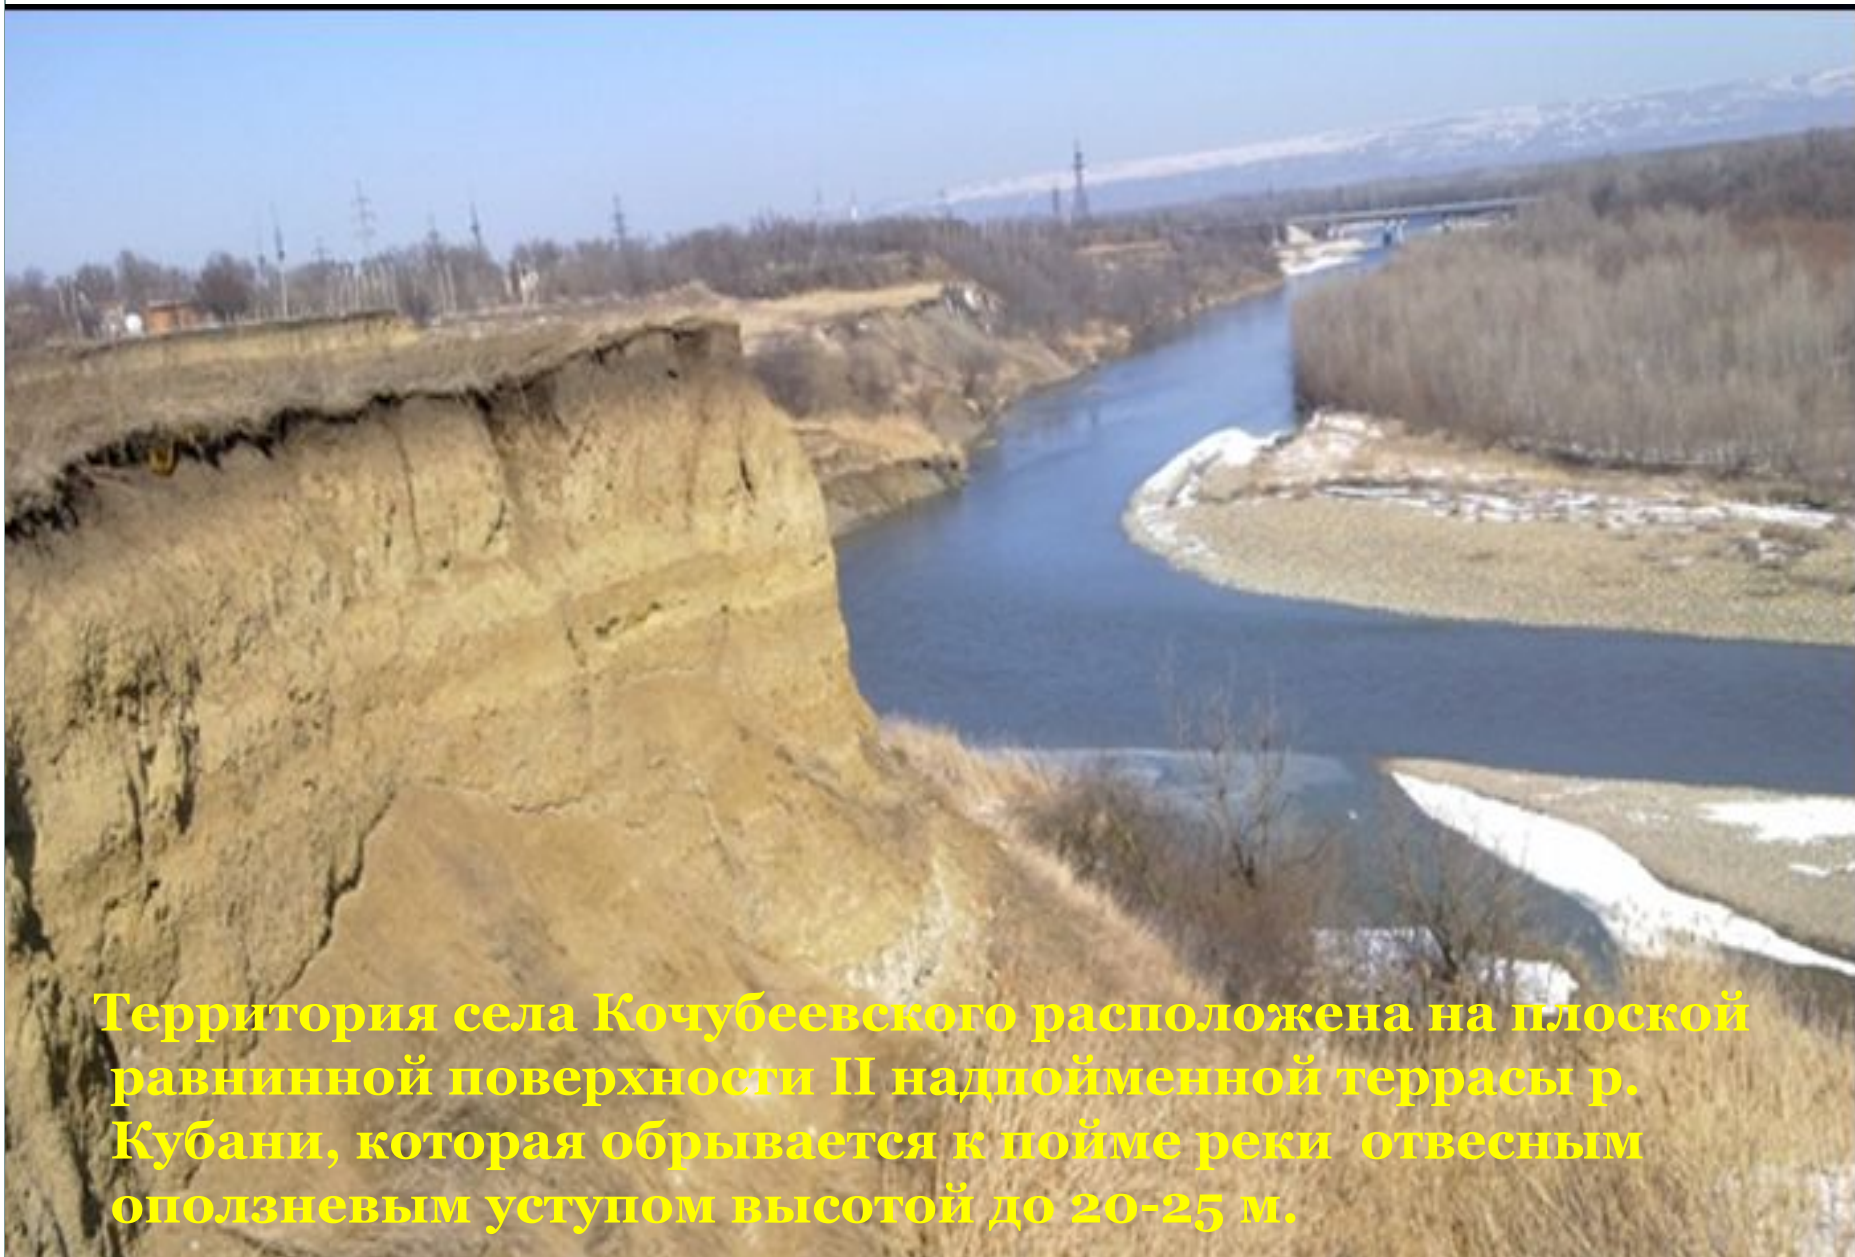
*Оползневый склон
реки Кубань*

Территория села Кочубеевского расположена на плоской равнинной поверхности II надпойменной террасы р. Кубани, которая обрывается к пойме реки отвесным оползневым уступом высотой до 20-25 м.

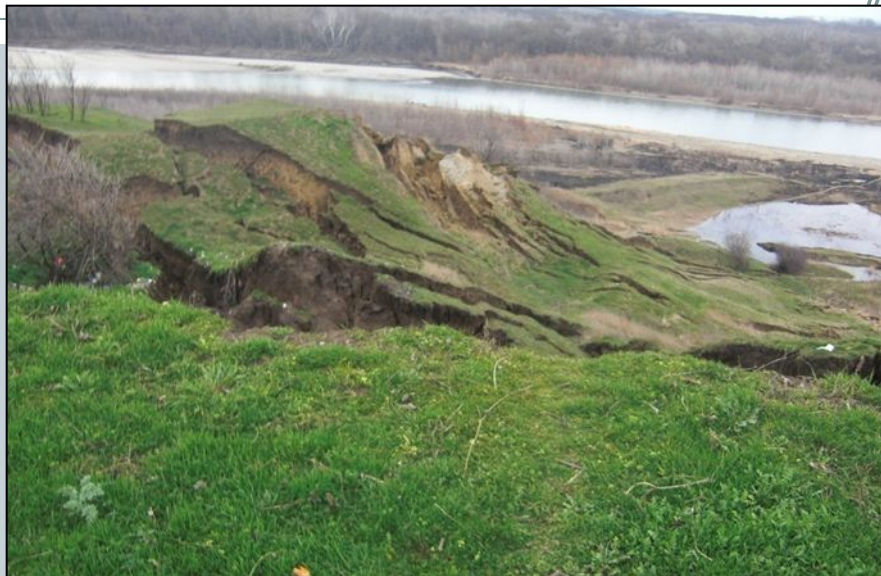
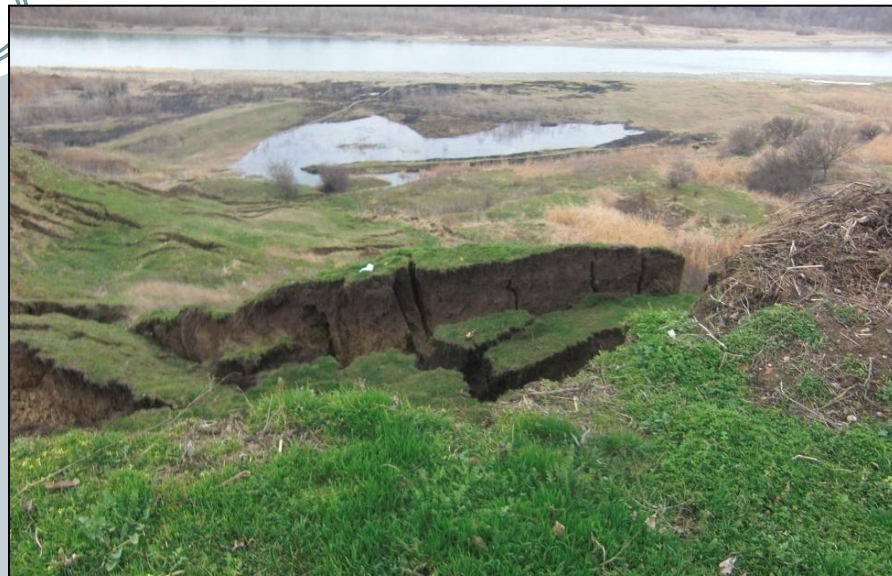
Гидрогеологические условия района.

Основная водная артерия рассматриваемой территории – река Кубань. Грунтовый поток водоносного горизонта направлен в сторону русла реки Кубани.

Питание водоносного горизонта происходит за счет притока подземных вод со стороны вышележащих террас и инфильтрации атмосферных осадков, а также промышленных и бытовых стоков. Водоупором для грунтовых вод служат коренные глины ольгинской свиты.

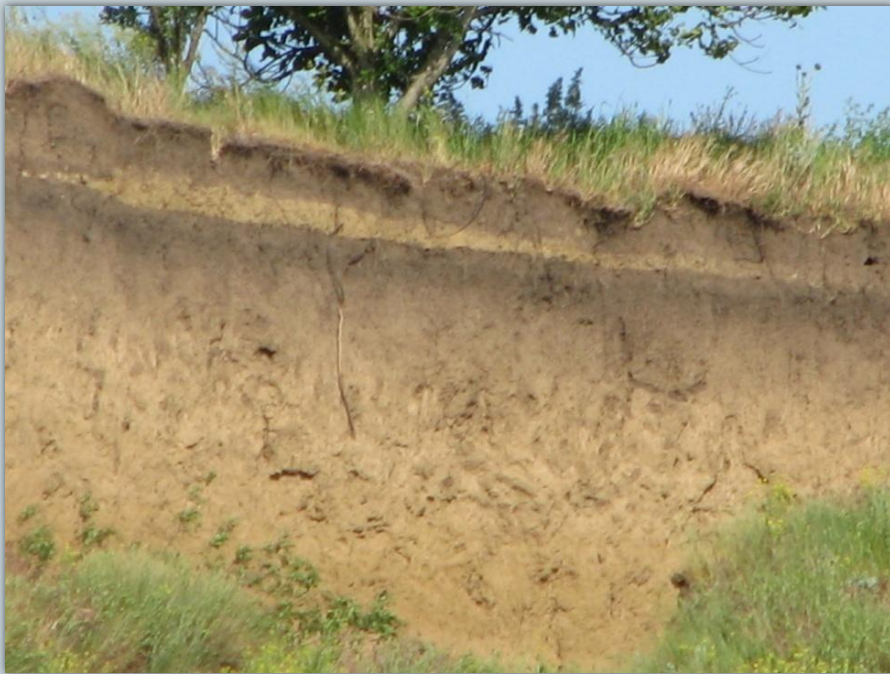
Геологическое строение

В геологическом строении II надпойменной террасы р.Кубани четко выделяются три яруса: под современной почвой (0,8 м) залегают лессовидные суглинки, супеси и глины (до глубины 5-8 м), которые подстилаются гравийно-галечниковыми отложениями (мощностью 1-4 м), расположенными на эродированной поверхности верхнемайкопской глины. Выше перечисленные ярусы относятся к отложениям четвертичного и неогенового возраста.

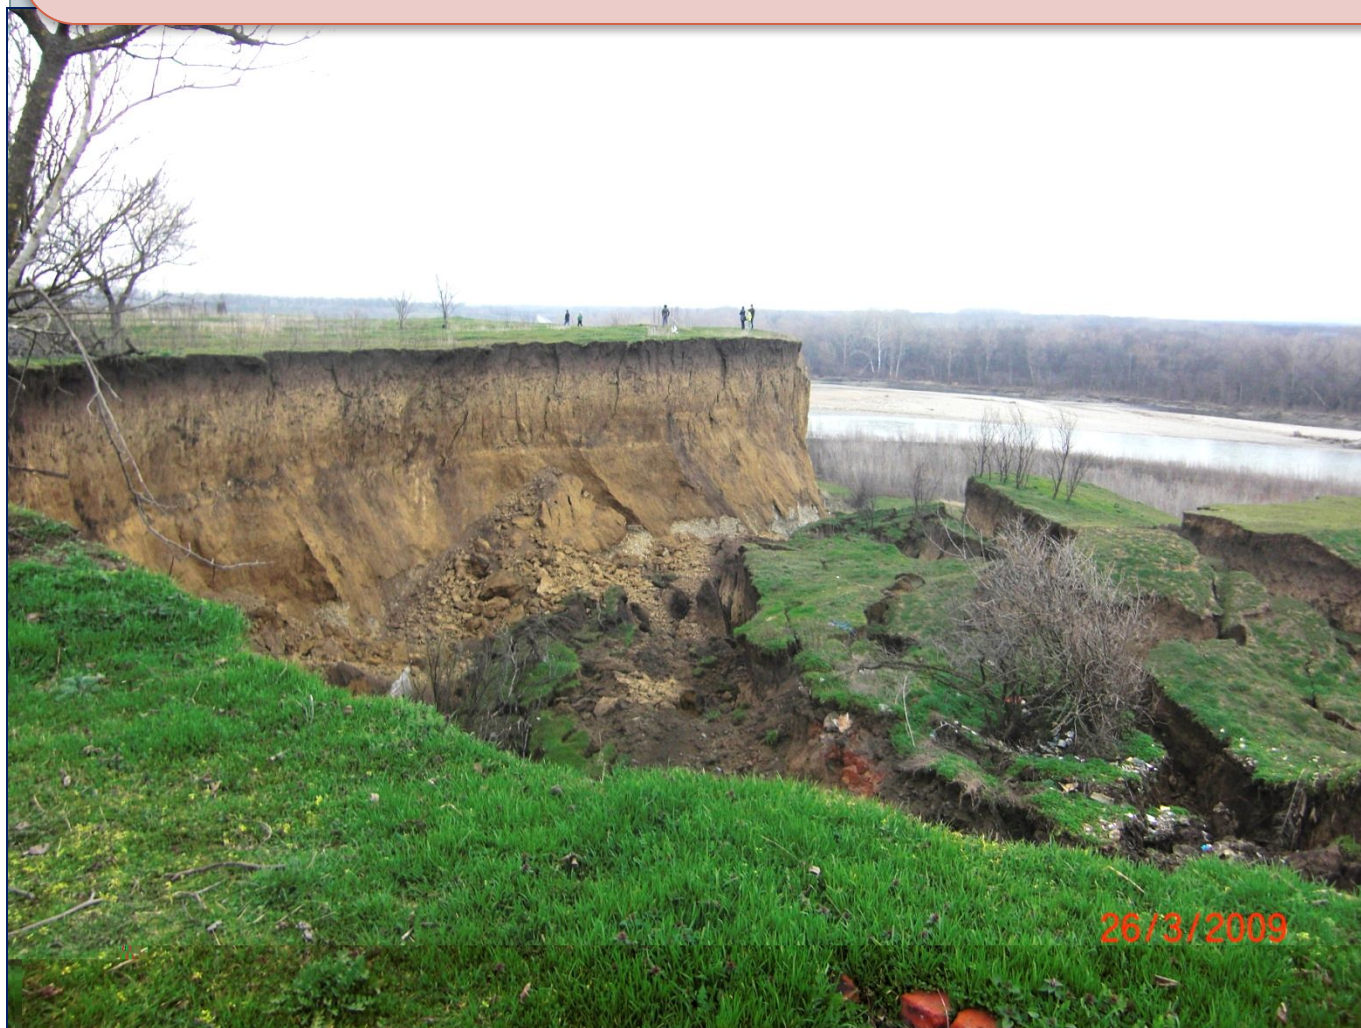
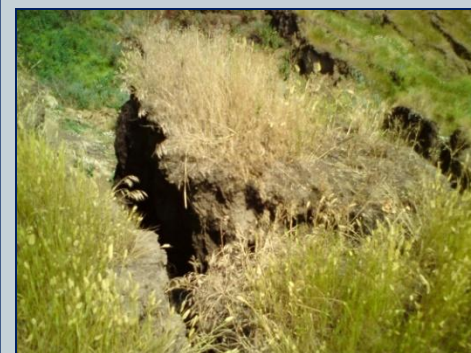
В конце марта 2009 года сползло 35 метров берега к руслу Кубани, причём тело оползня было разорвано на отдельные глыбы, всё это сопровождалось сильным гулом. Около 5 метров огородов жителей ул.Набережная 208-212 попали в зону оползня.

- провести работы по осушению поверхности оползня путем отвода накопившейся воды из ложбин и западин;
- восстановить дренаж по селу в том числе по улицам: Крайняя, Партизанская, Скрипникова, Вокзальная, Кубанская;
- отвести русло реки дальше от II террасы и углубить его;
- производить рейды по посадке деревьев (сплошным массивом) на левом склоне берега р. Кубань;

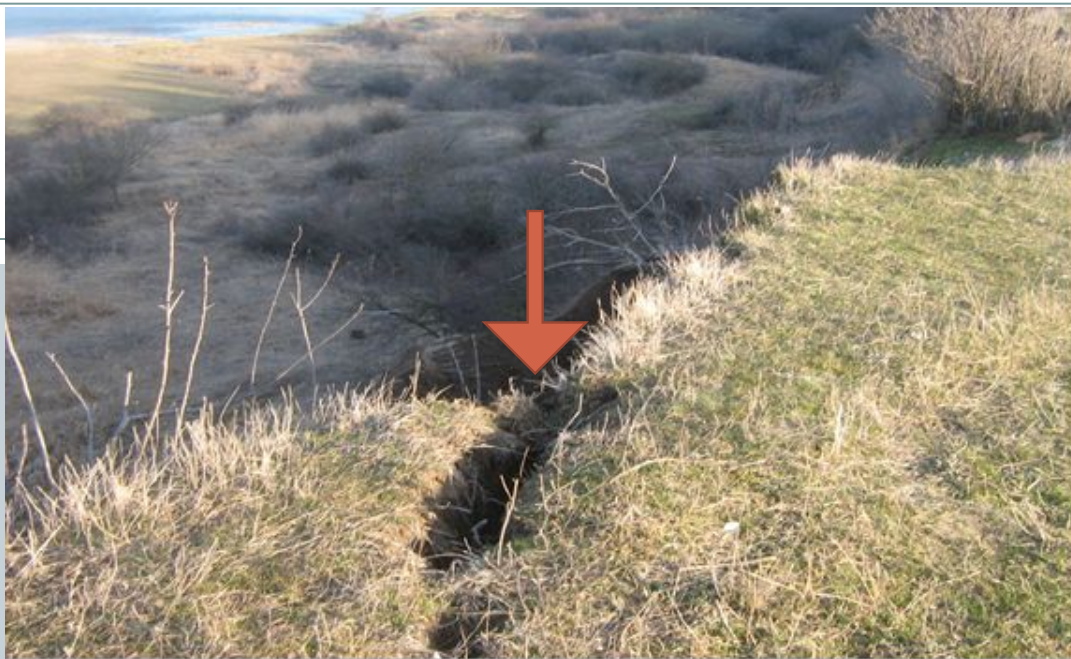
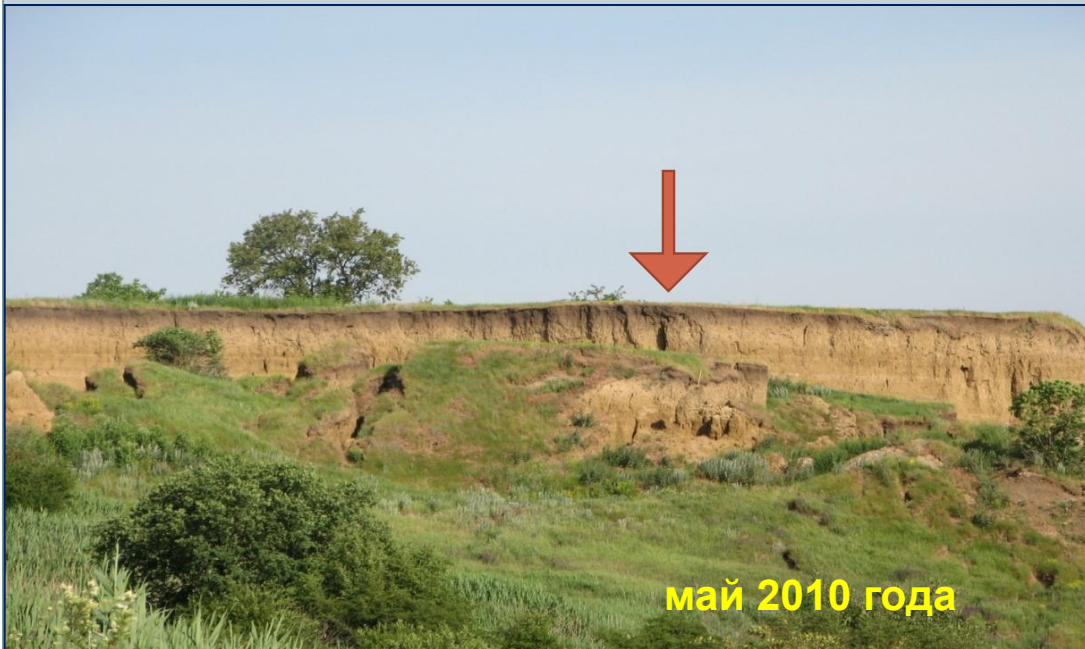
май 2010 года

В мае 2010 г.
интенсивной
динамики оползня
не
просматривается,
но мы обнаружили
на II террасе
несколько бровок
срыва.

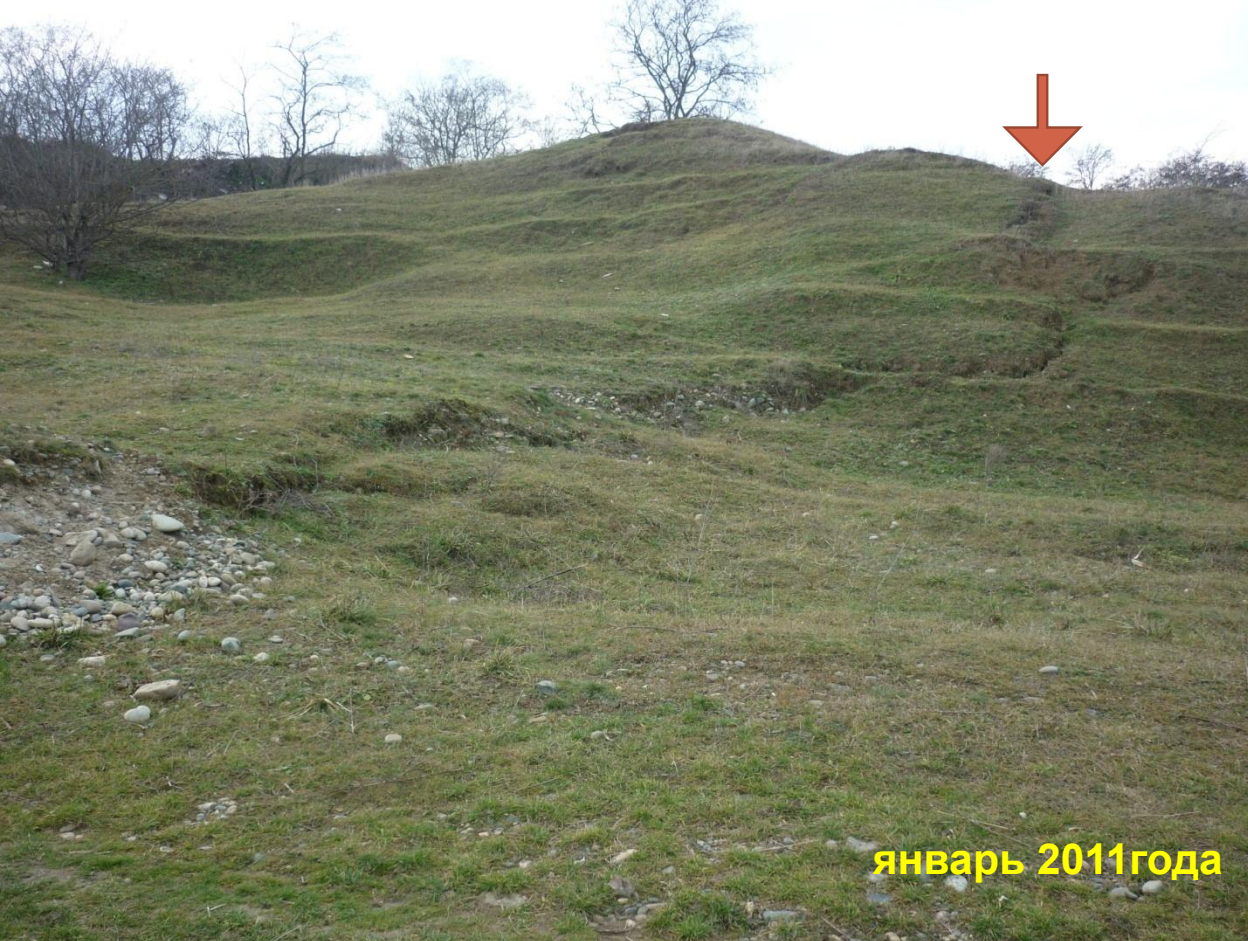
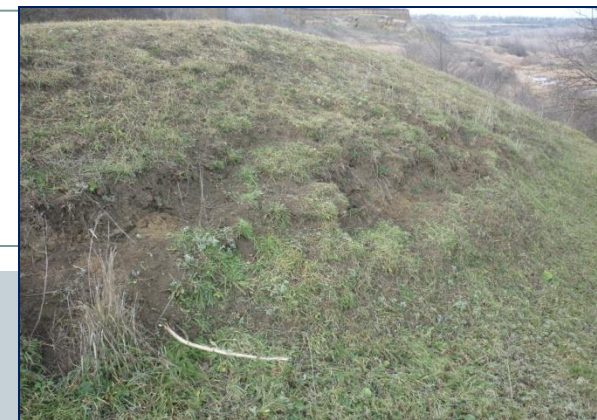
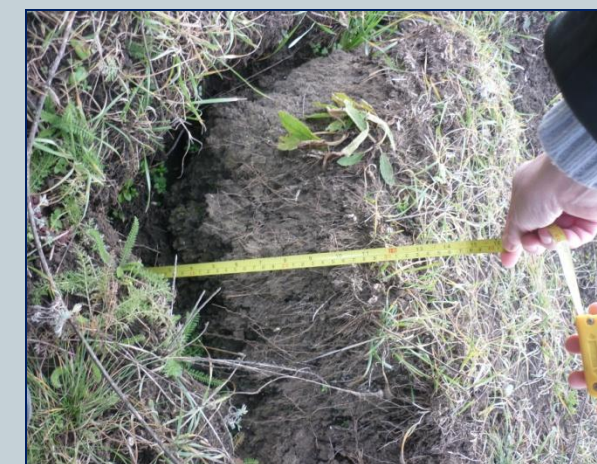
- В январе 2011года при исследовании обнаружили бровку срыва, которая протянулась вдоль берега по террасе склона. Разрыв бровки измерили в отдельных местах, который составил от 15-25см.

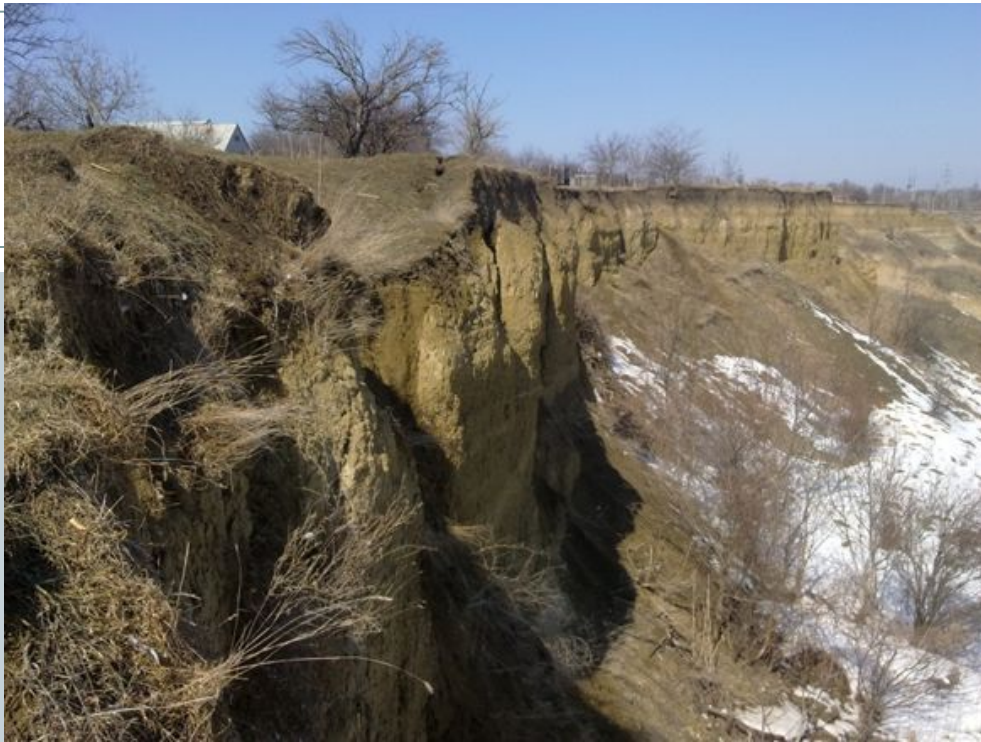
В марте 2013 мы обнаружили значительные изменения, произошло углубление и расширение бровки срыва, которое достигло местами более 30 см. На одном участке в районе Набережной 246, часть II надпойменной террасы реки (210-250 см) отделяется глубокой бровкой и в ближайшее время сползёт в пойму Кубани

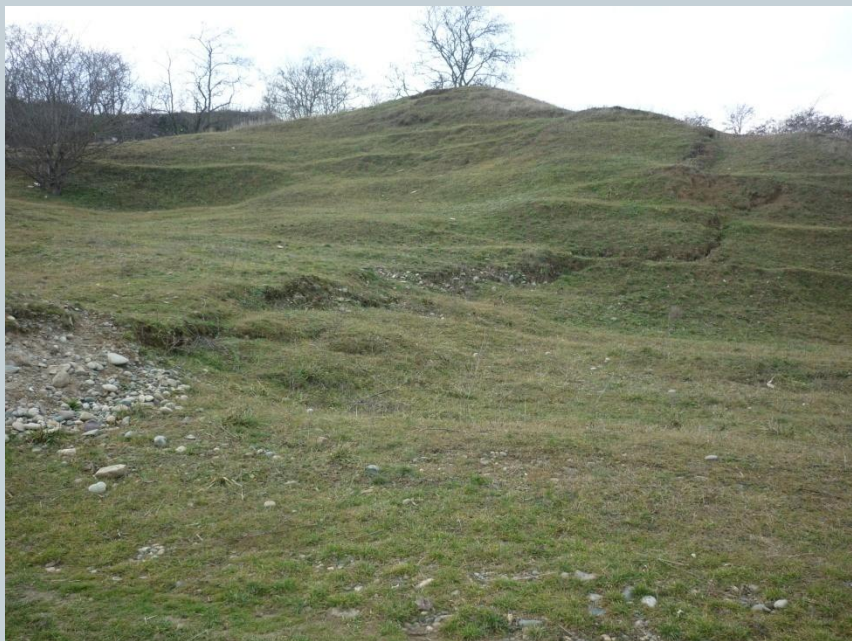
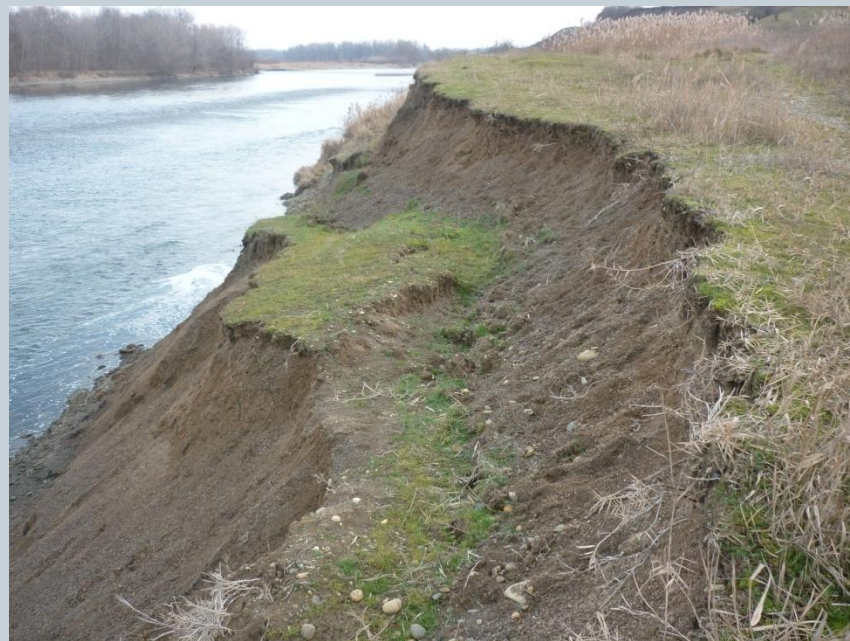
За время нашего наблюдения в районе исследований заметили, что береговая часть I надпойменной террасы, находящаяся ближе к руслу, ежегодно сползает на метр и более и появляются новые бровки срыва.

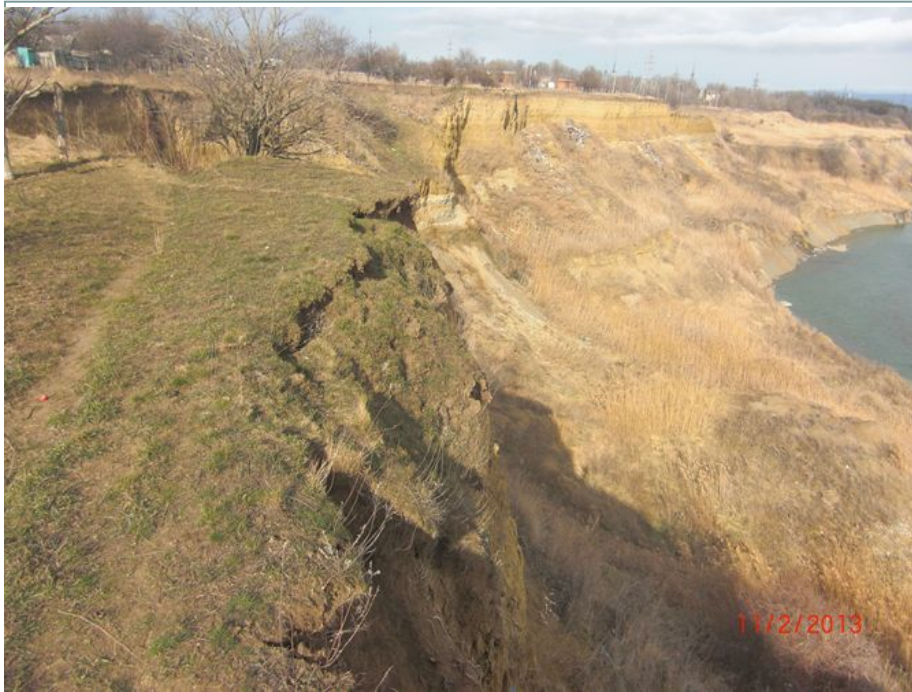
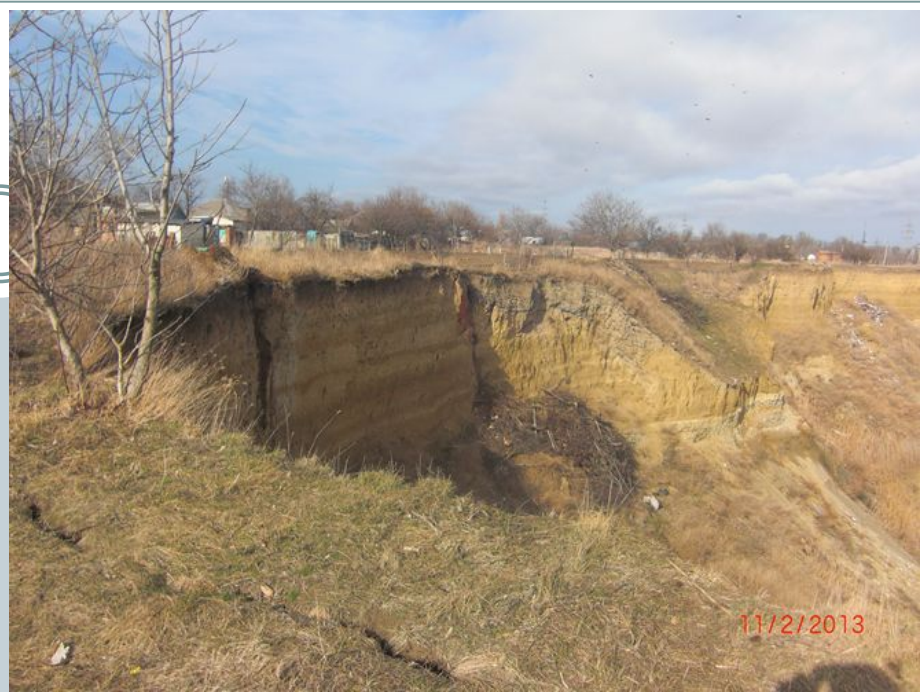
**Вдоль огородов
улицы
Набережной
246-250**

**В феврале 2014
года мы
обнаружили,
что появилась
ещё одна
активная
бровка срыва**
