МОУ «Спасская основная
общеобразовательная школа»

Проект на тему:
«Живи родник!»

Выполнили учащиеся 6 класса
Руководитель:учитель географии
Галузина Т.И.

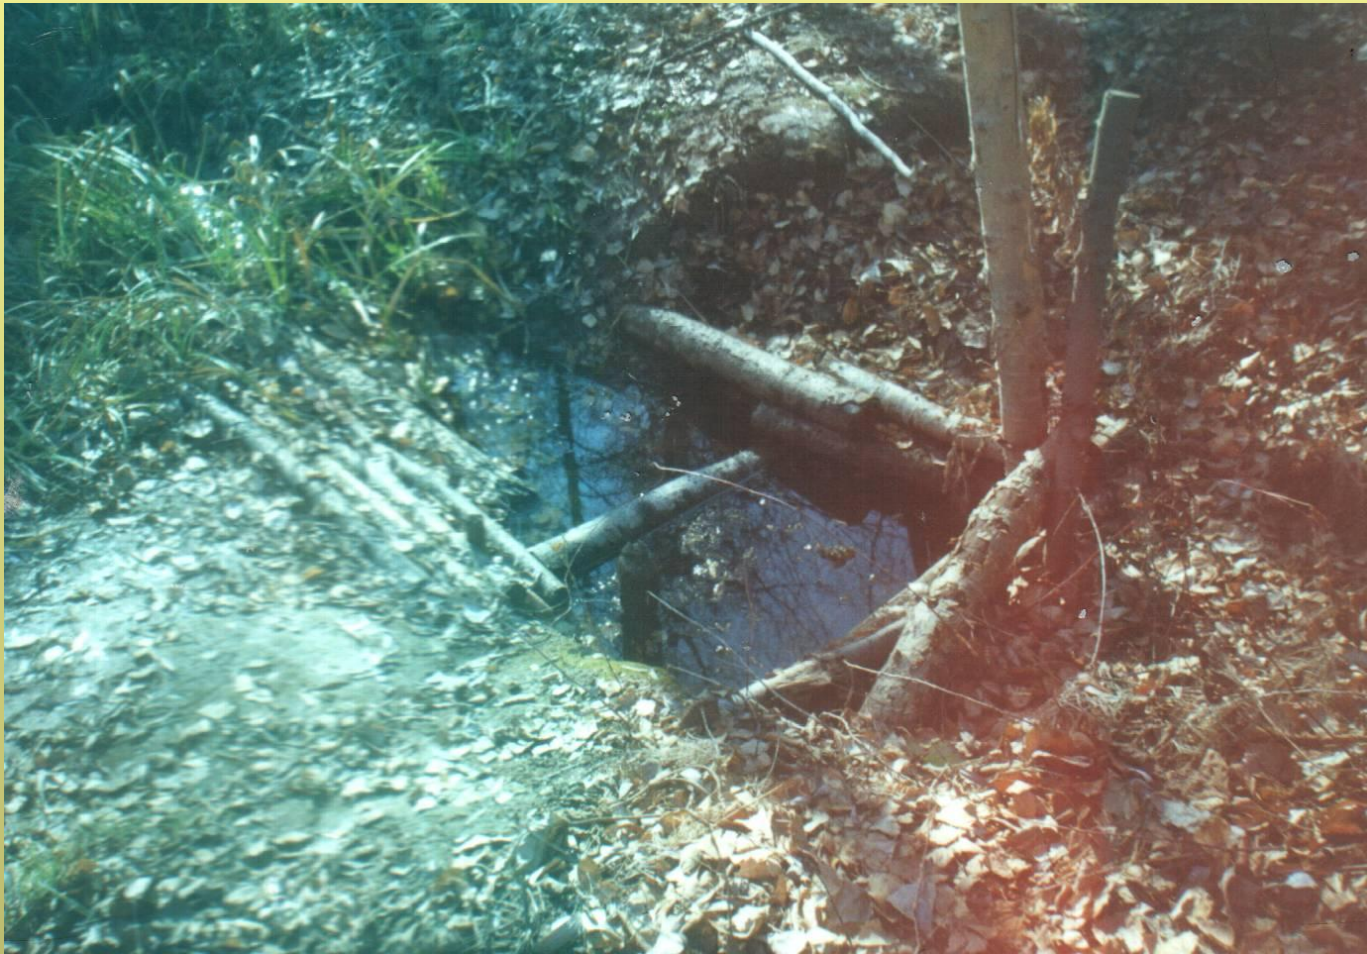
Родник расположен в лесу, от села Спасское Сорочинского района Оренбургской области на расстоянии примерно 4 км. Названия у родника нет, но местное население называют его по названию леса Веночный. Родник находится на дне оврага, на глубине 10м. К роднику проложен спуск. Породы, слагающие склоны оврага рыхлые. Стены сложены песчаниками, на дне оврага дерновые пласты почв.
