# Авария на АЭС Фукусима-1

Автор: студент группы ЭПМ-501  
Левченко П.В.

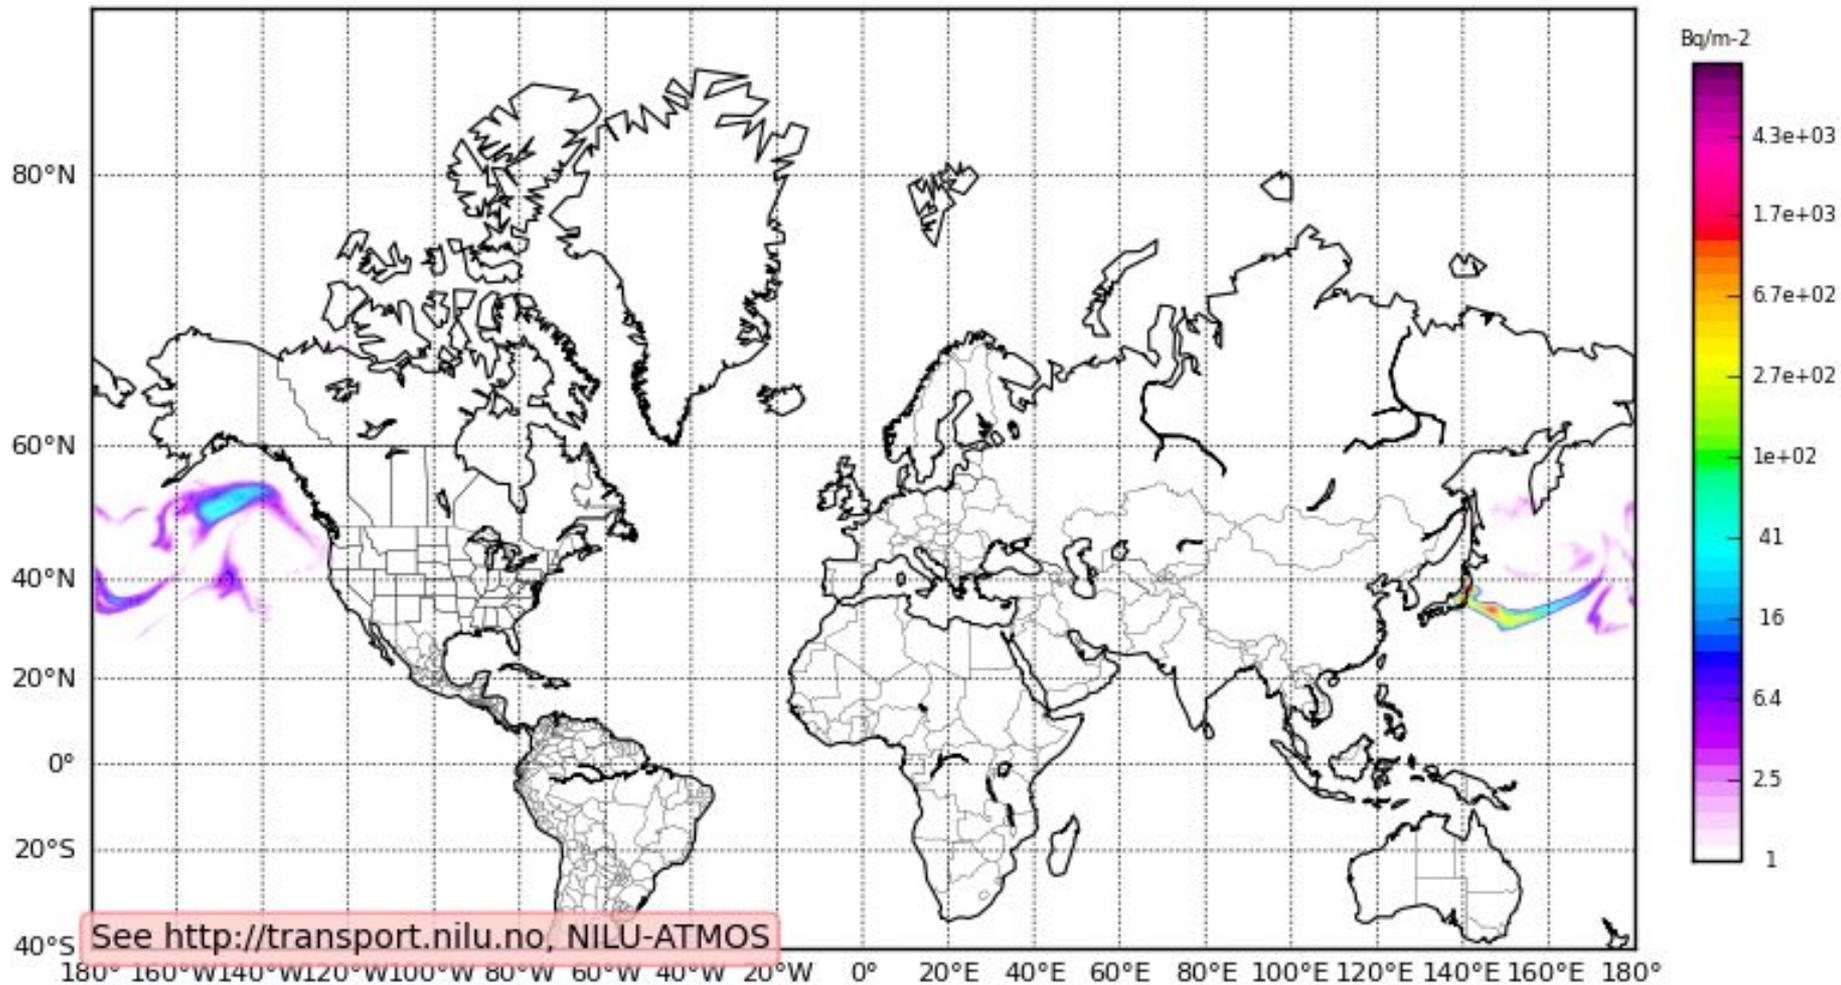
FUKUSHIMA Potential Releases:  
Xe-133, Total Column

Analysis: 2011-05-03 03:00:00, Date: 2011-05-03 12:00:00 UTC
