# Авария на АЭС Фукусима-1

Автор: студент группы ЭПМ-501  
Левченко П.В.

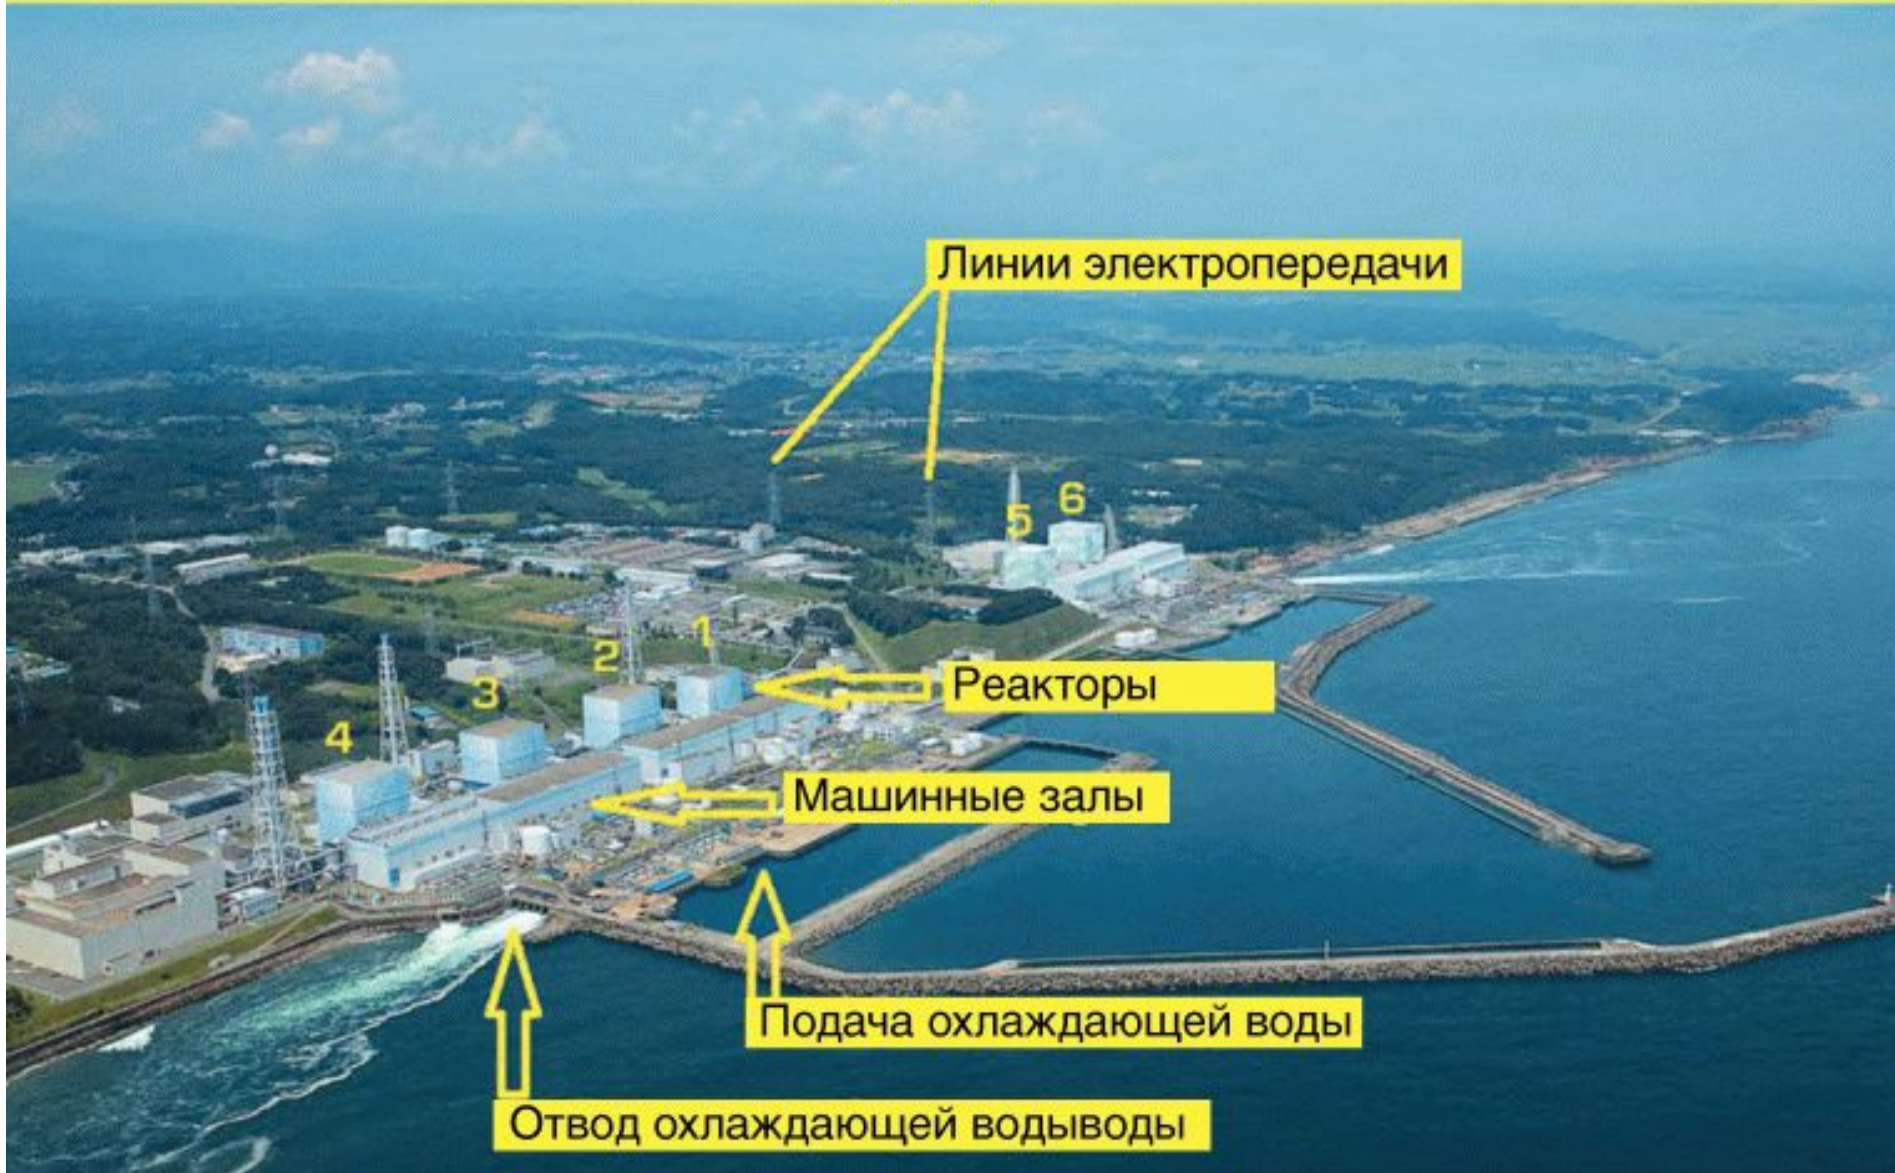
СХЕМА КИПЯЩЕГО ЛЕГКОВОДНОГО РЕАКТОРА НА  
АЭС ФУКУСИМА-1, ЯПОНИЯ
