# **Авария на Саяно-Шушенской ГЭС и научно-техническое сопровождение ее восстановления**

**член-корр. РАН, ректор Федоров М.П.  
д.т.н., профессор, зав. каф. Елистратов В.В.**

**Санкт-Петербургский государственный  
политехн [900igr.net](http://900igr.net) университет**

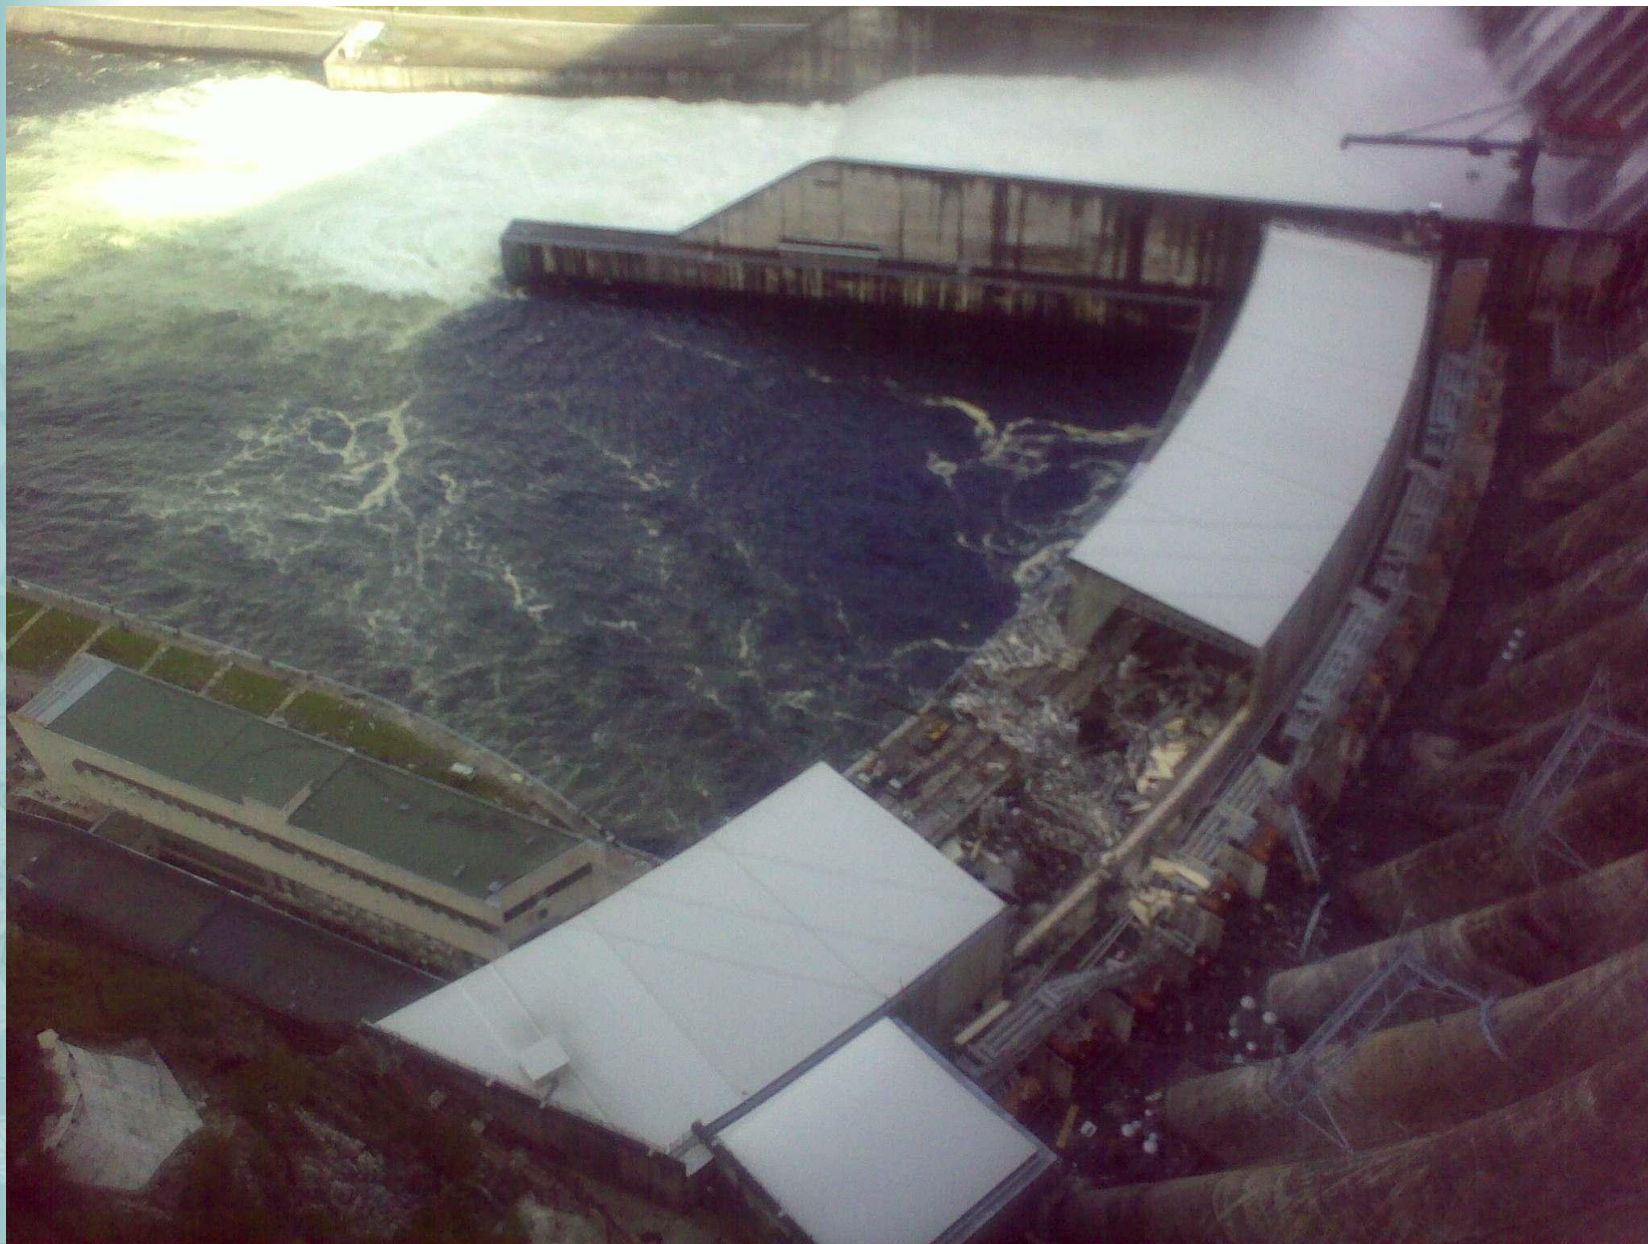
# Вид здания ГЭС с гребня плотины и работа водосброса (2400 куб. м/с)

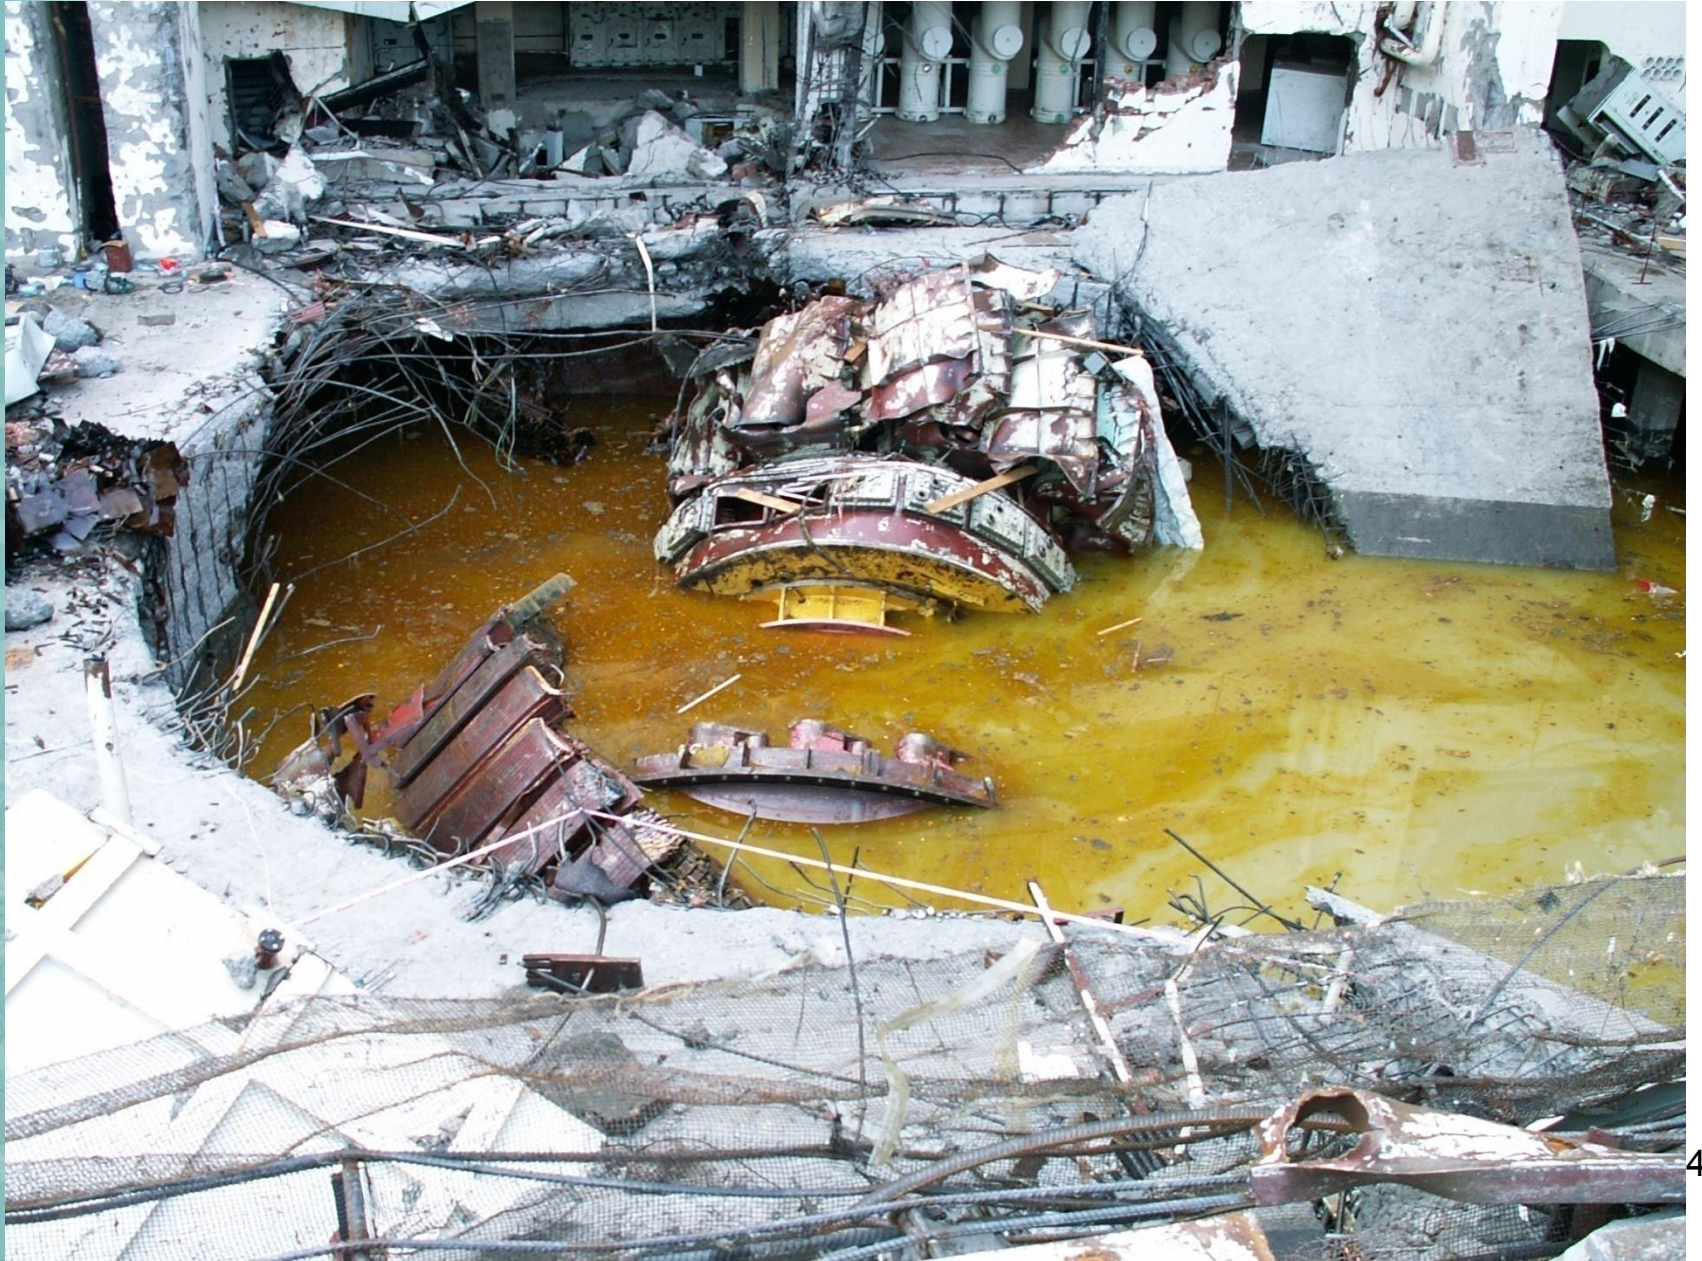
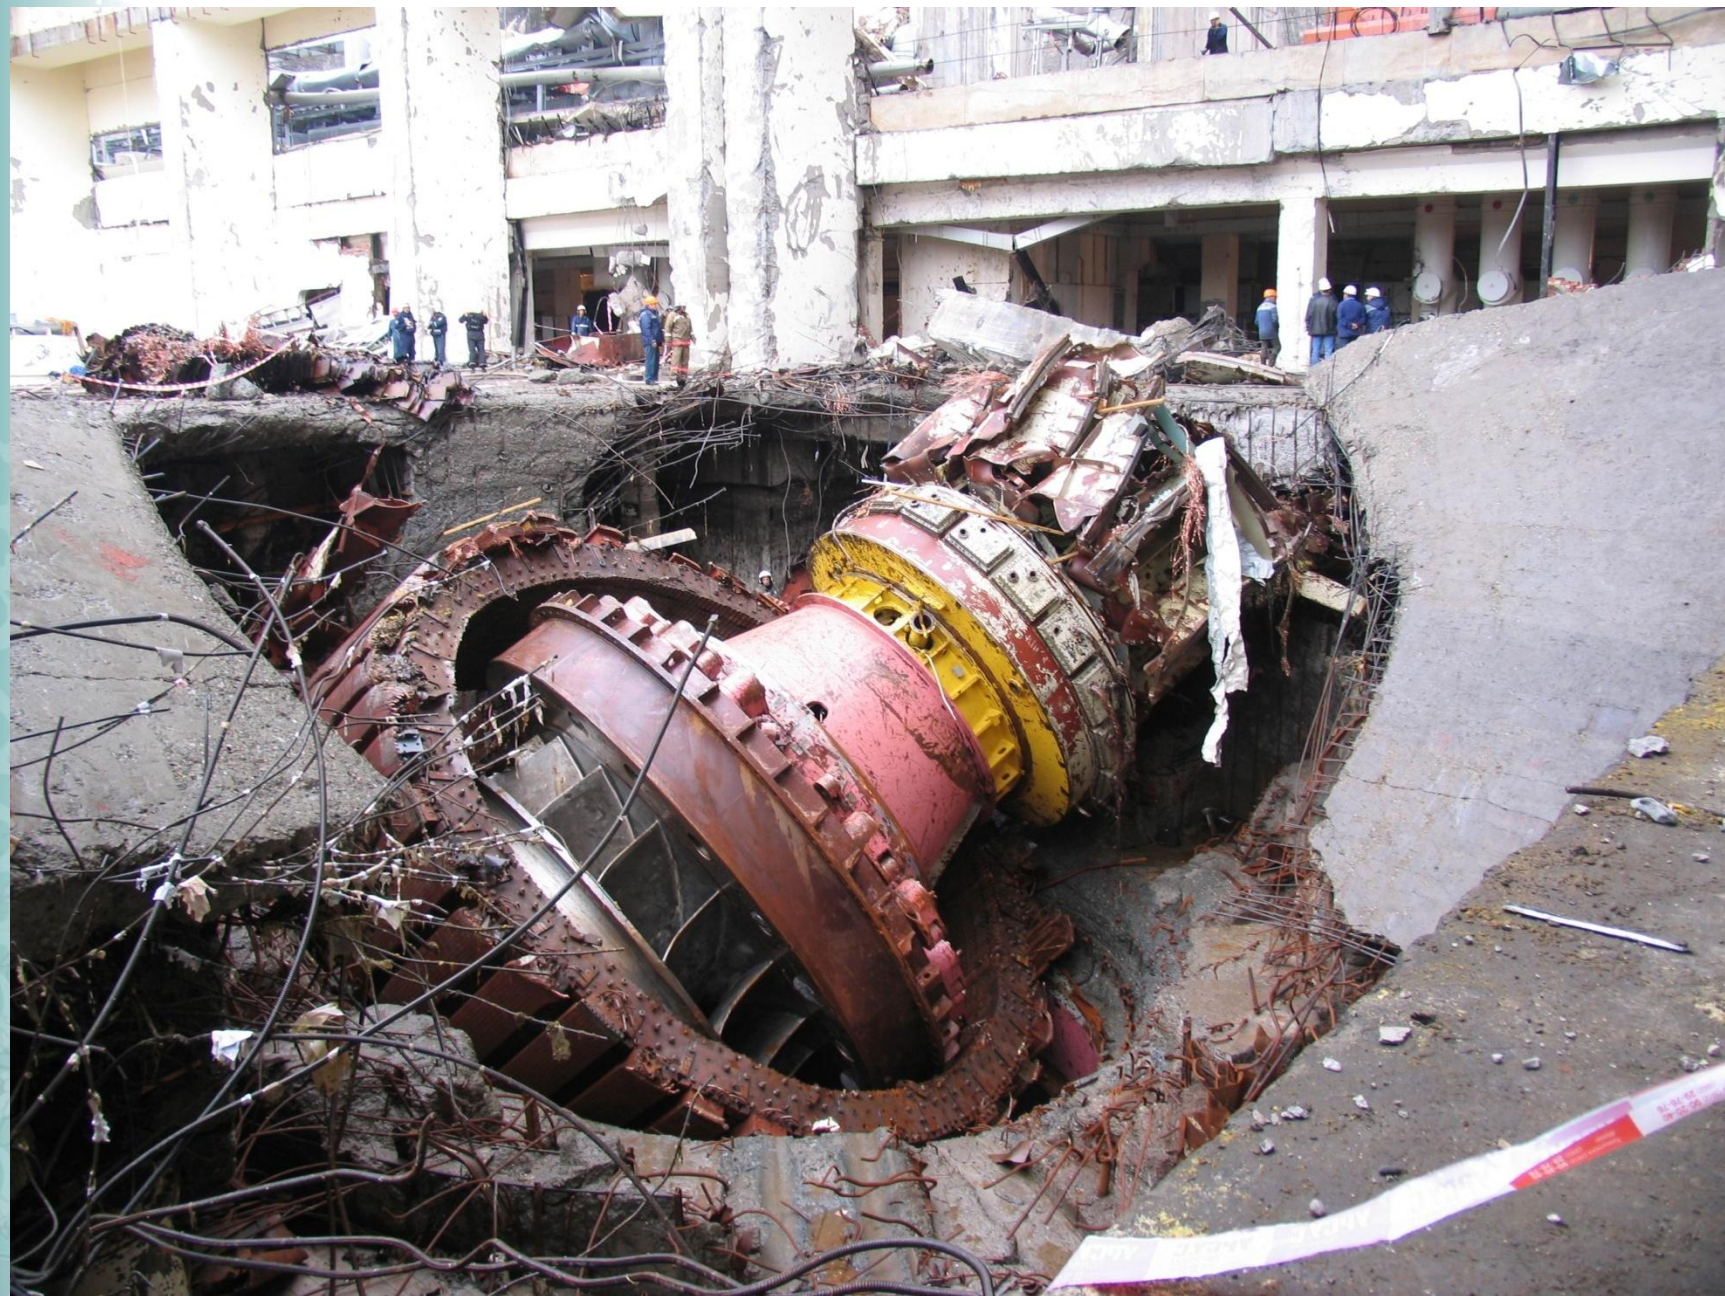
# Агрегат №2 в шахте 17.08.09

Разрушенный гидроагрегат

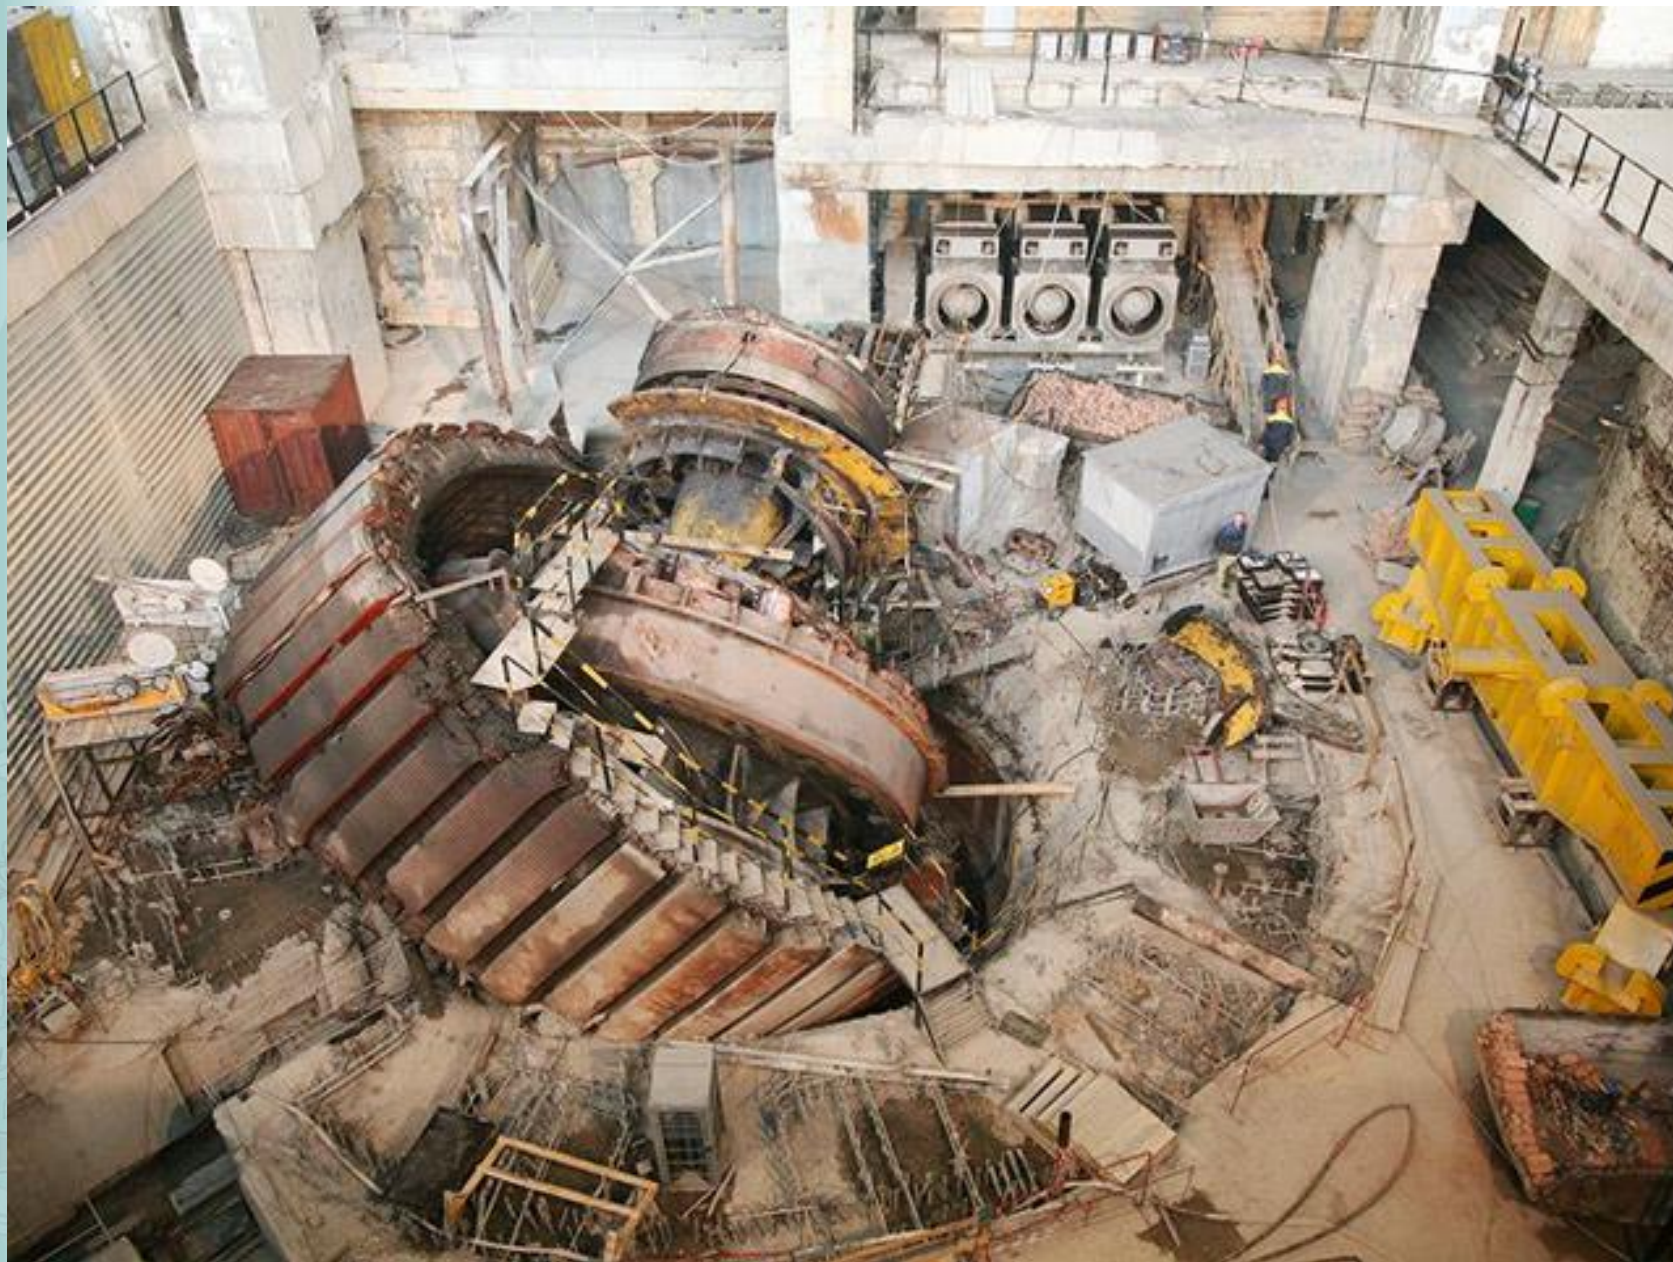
# Гидроагрегатный блок №2

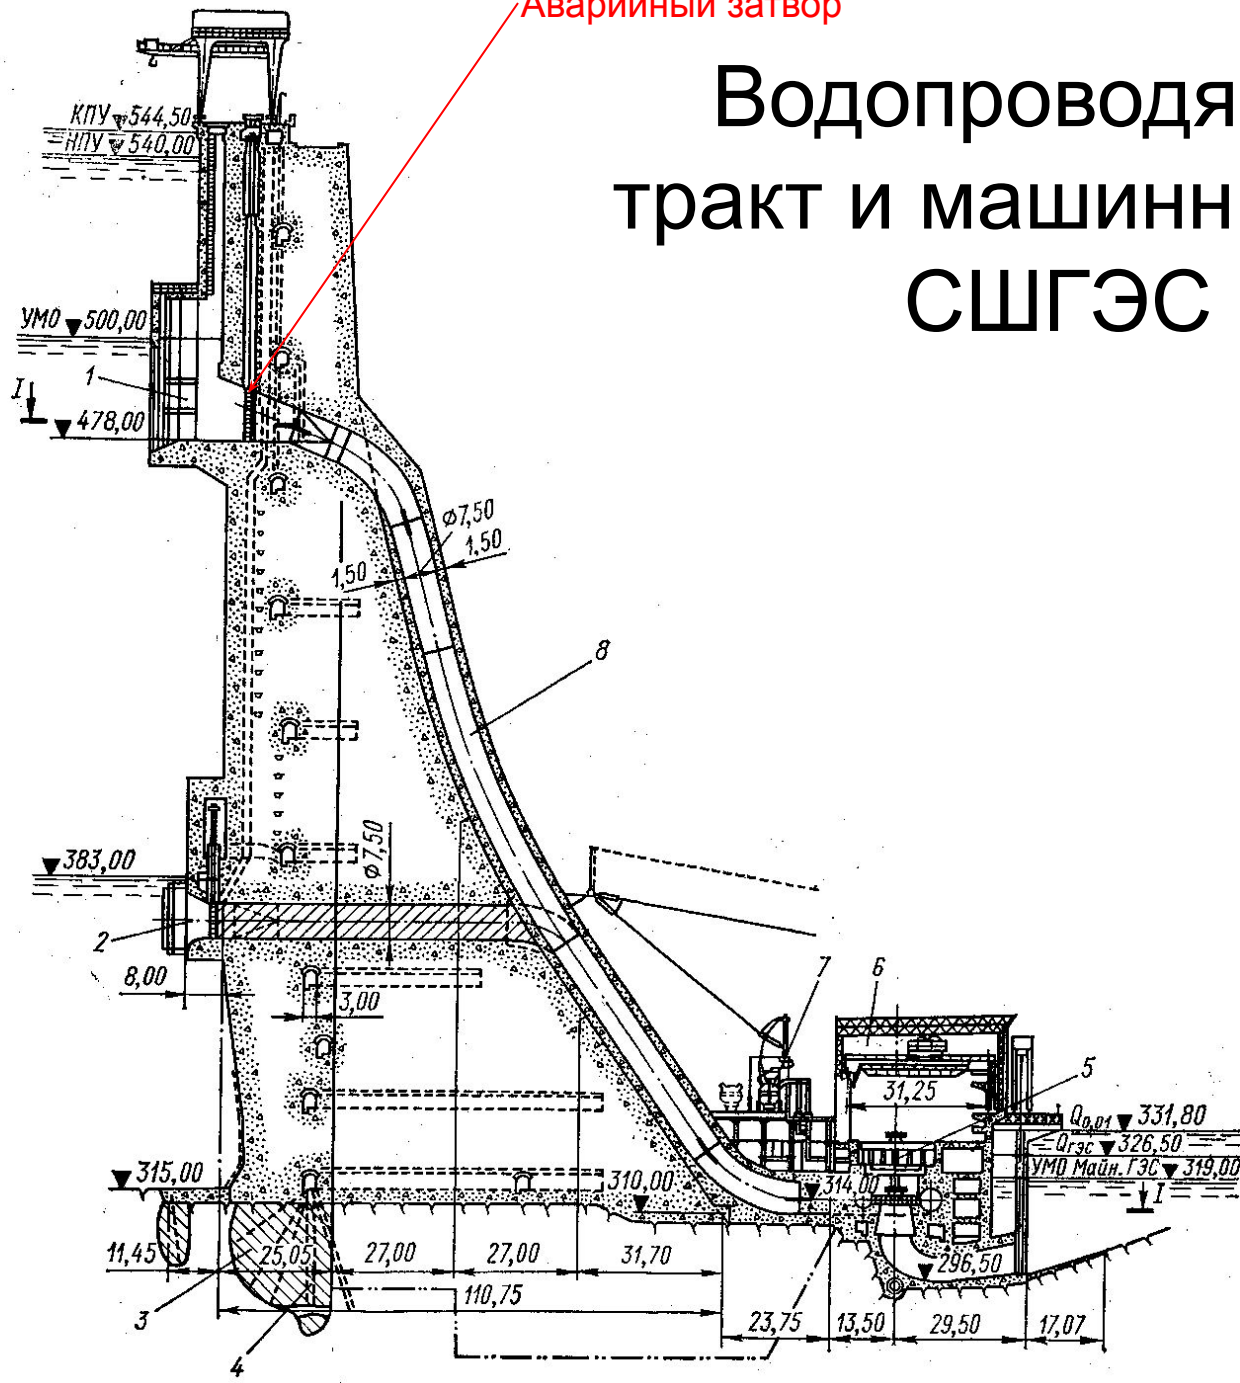
# Водопроводящий тракт и машинный зал СШГЭС

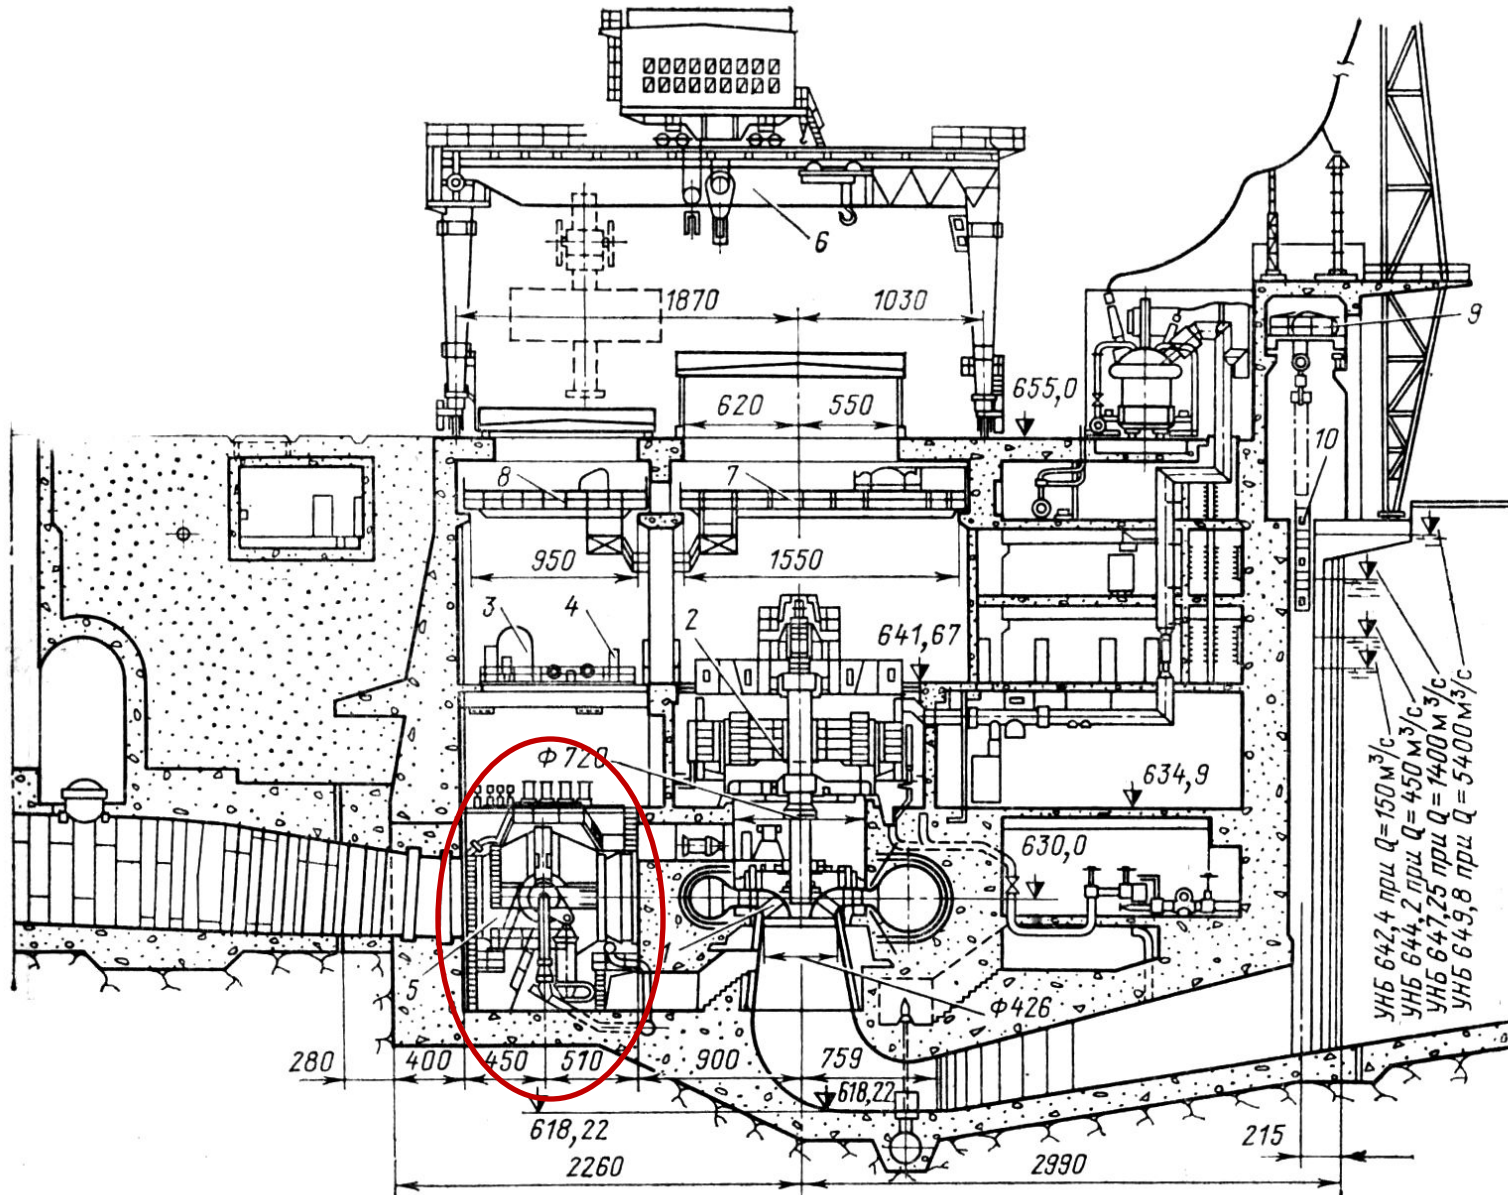
# Компоновка здания ГЭС с предтурбинным затвором (Нурекская ГЭС)

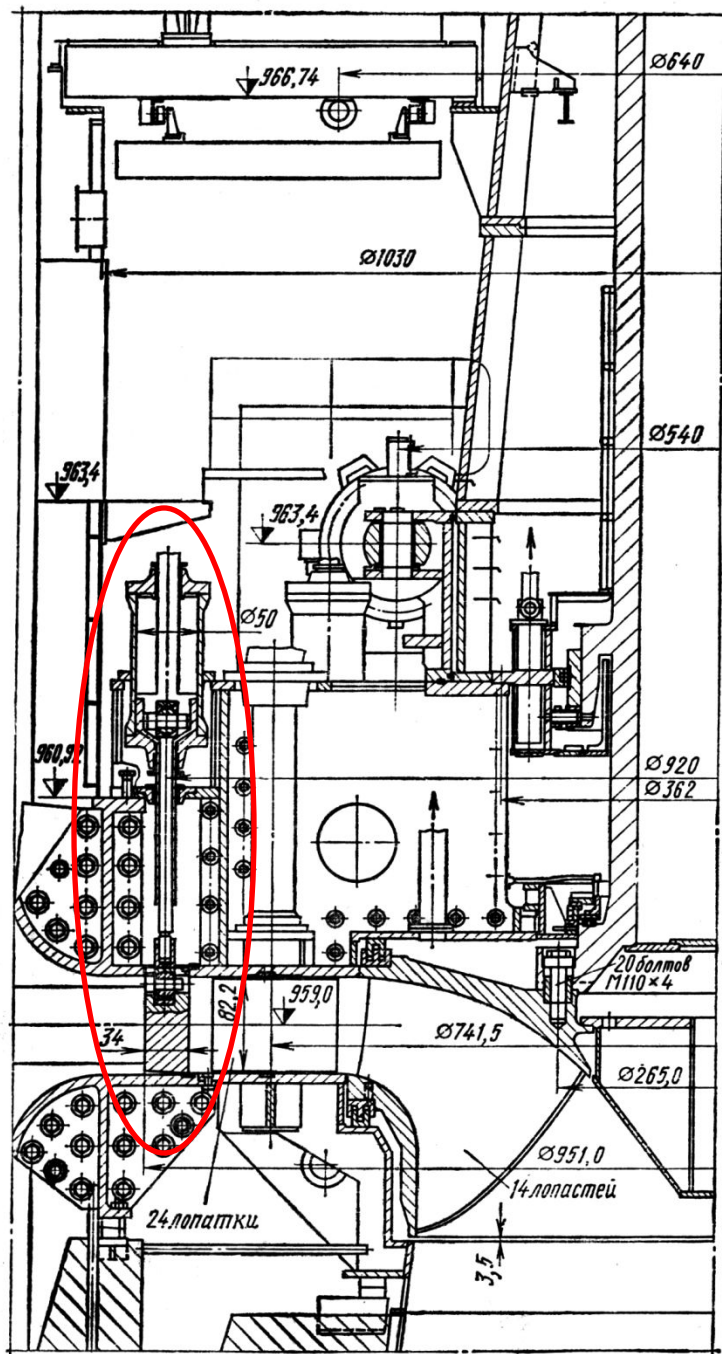
**Кольцевой затвор  
между статором и  
направляющим  
аппаратом  
(проект гидротурбинного  
агрегата Рогунской ГЭС)**

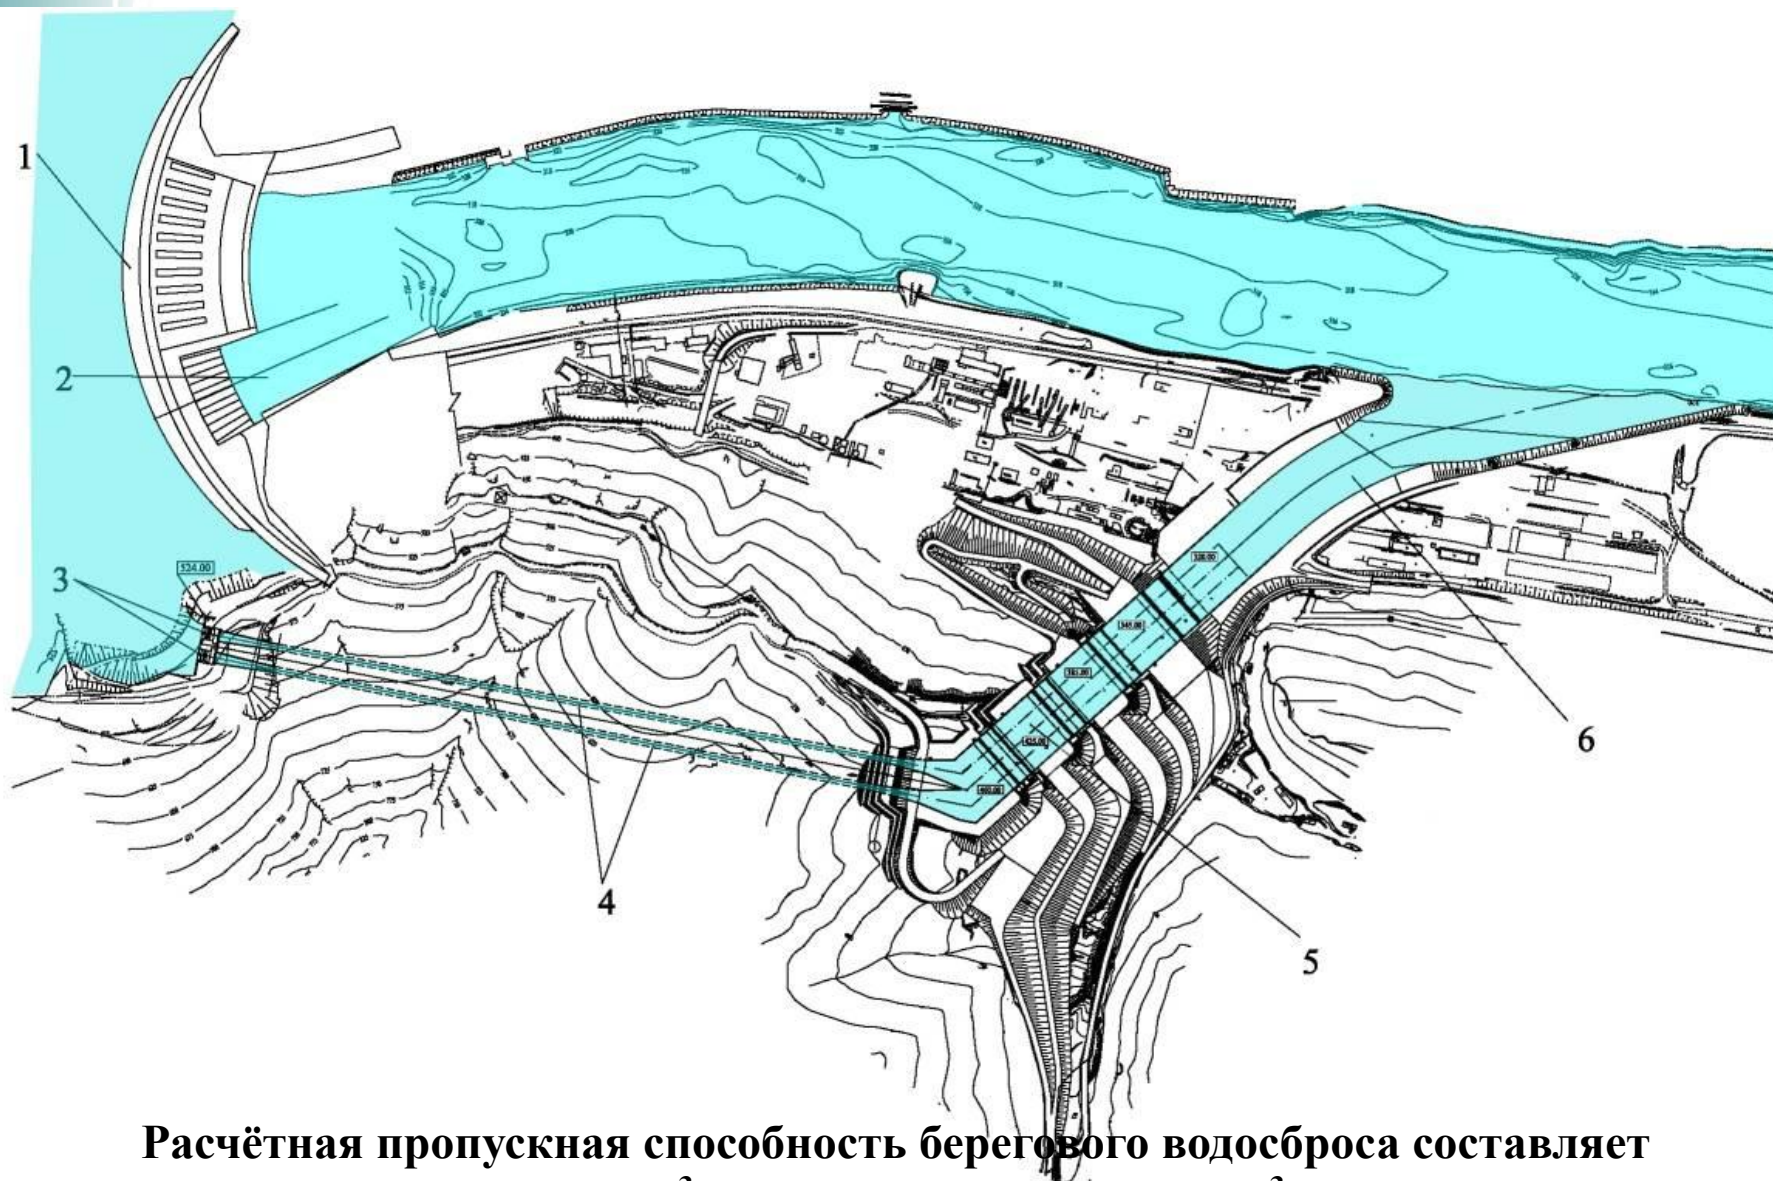
# Разнесение энергетических и водосбросных сооружений ГЭС на примере берегового водосброса СШГЭС)

Расчётная пропускная способность берегового водосброса составляет при НПУ 539,0м - 3650 м<sup>3</sup>/с, при ФПУ 540,0 – 3800 м<sup>3</sup>/с.

- Компонентные решения приплотинных ГЭС с выносом водосбросов из створа и сооружение береговых водосбросов
  - Ограничение зоны применения приплотинных ГЭС напорами 120-150 м, рекомендовать при больших напорах использовать деривационные схемы

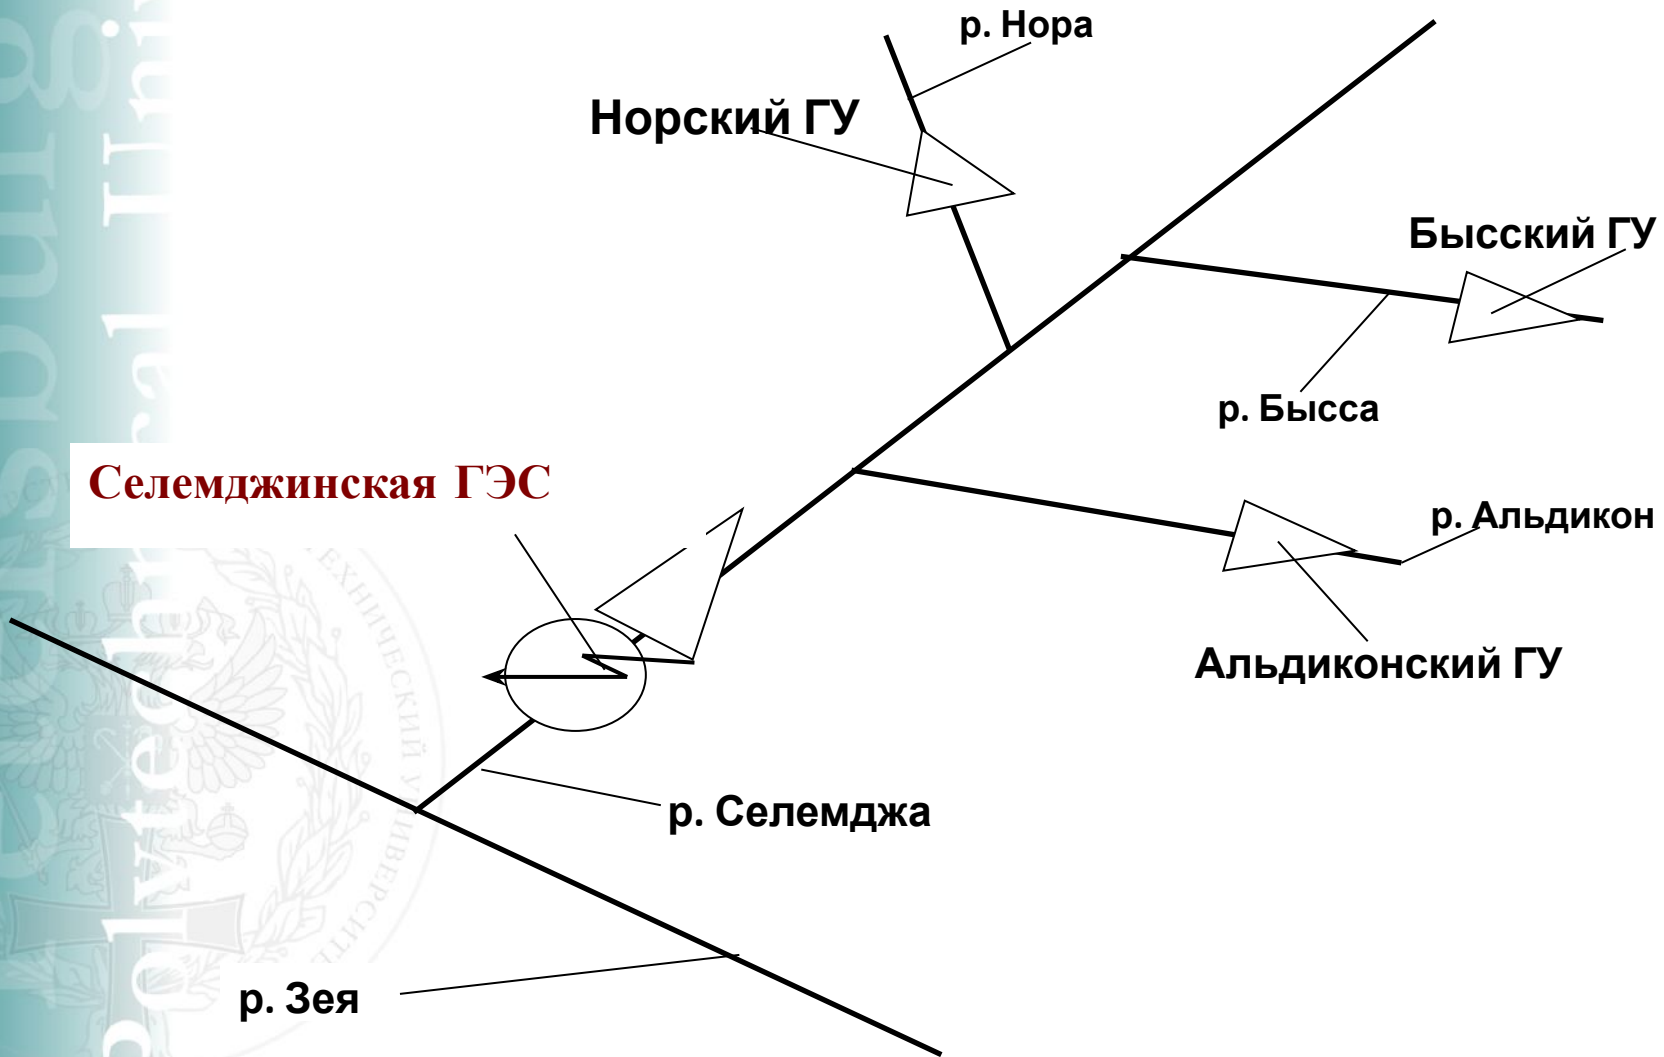
# Применение каскадных схем и выносом регулирующих емкостей на притоки

- Применение каскадных схем и выносом регулирующих емкостей на притоки
  - Выбор единичной мощности агрегата и типа гидротурбины с учетом возможностей регулирования мощности, надежности крепежа и диагностики

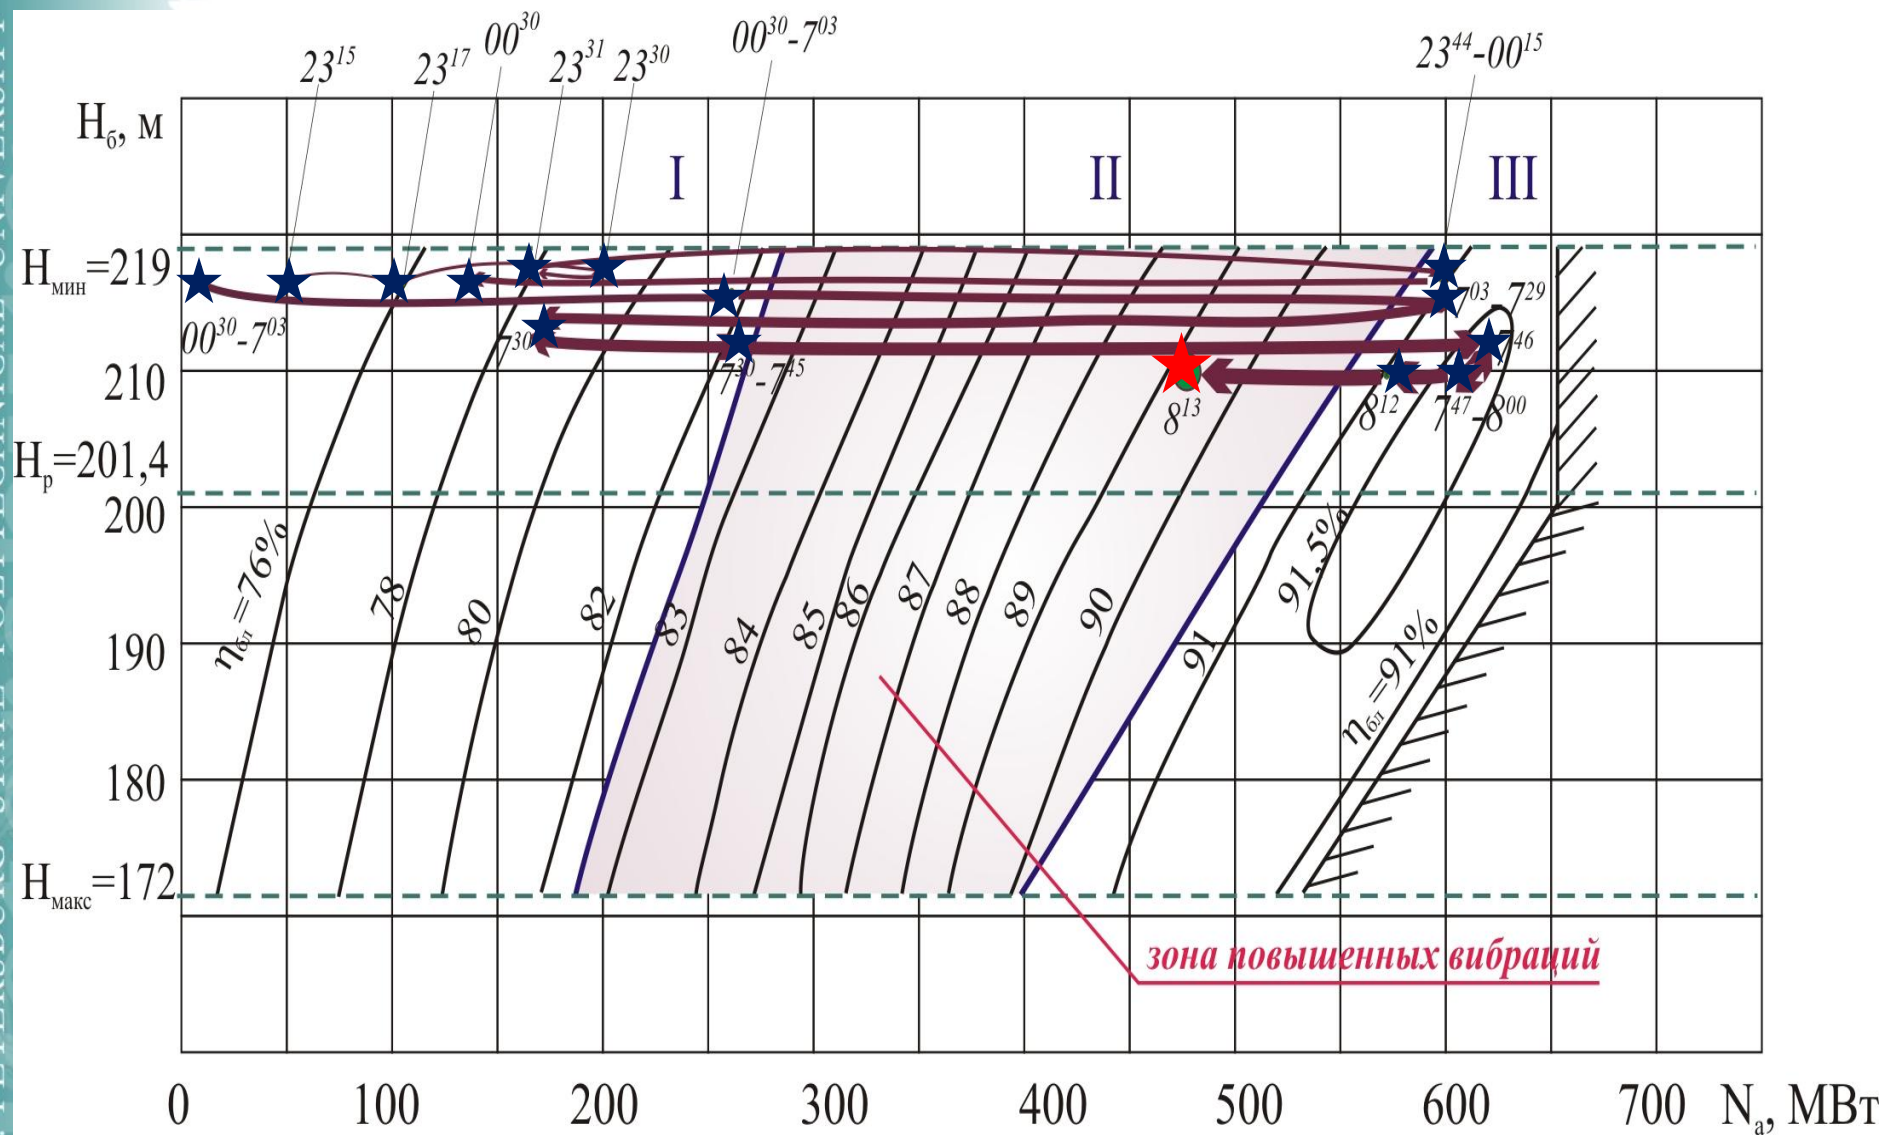
# Эксплуатационная характеристика ГА2 и характер работы перед аварией

- в качестве катализатора аварии следует назвать повышенные вибрации в гидроагрегате №2, в том числе при прохождении запрещенной для работы зоны при пуско-остановочных операциях и регулировании нагрузки
- продолжительная эксплуатация ГА-2 с недопустимо сильной вибрацией;
- недопустимый усталостный износ шпилек крепления фланцевого соединения крышки турбины № 2 к статорному кольцу
- Отсутствие на гидроагрегатах защит, адекватными уровнем опасности и уникальности СШГЭС, отсутствие резервирования собственных нужд ,

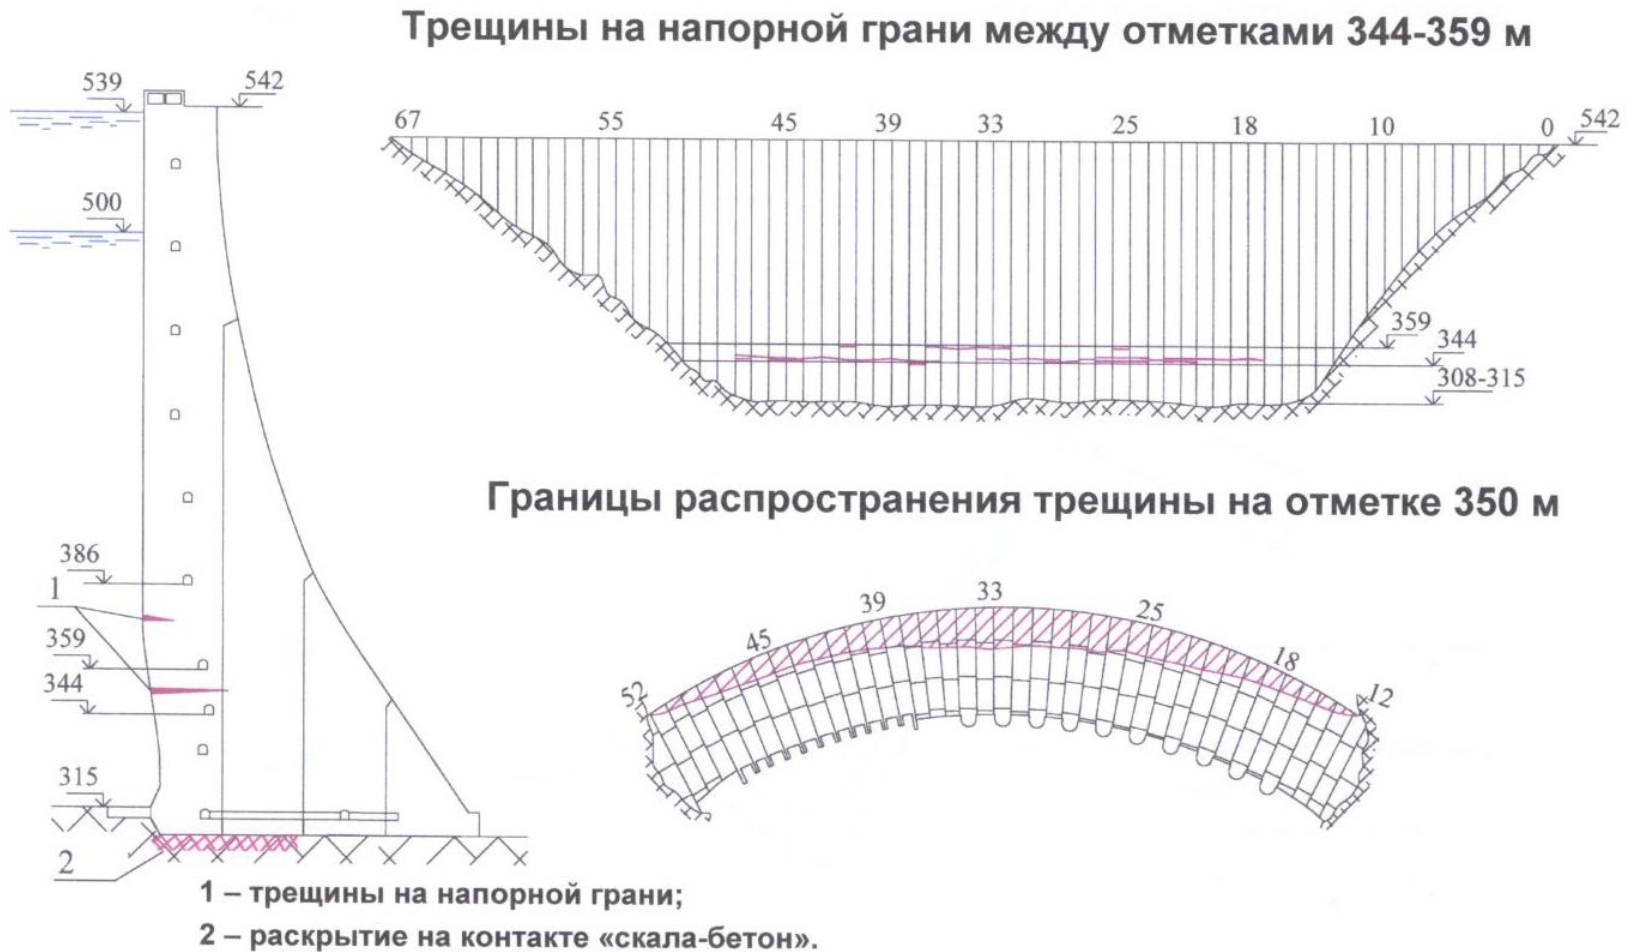
1) Достоверная оценка состояния плотины на основе многолетнего инструментального наблюдения за ее состоянием

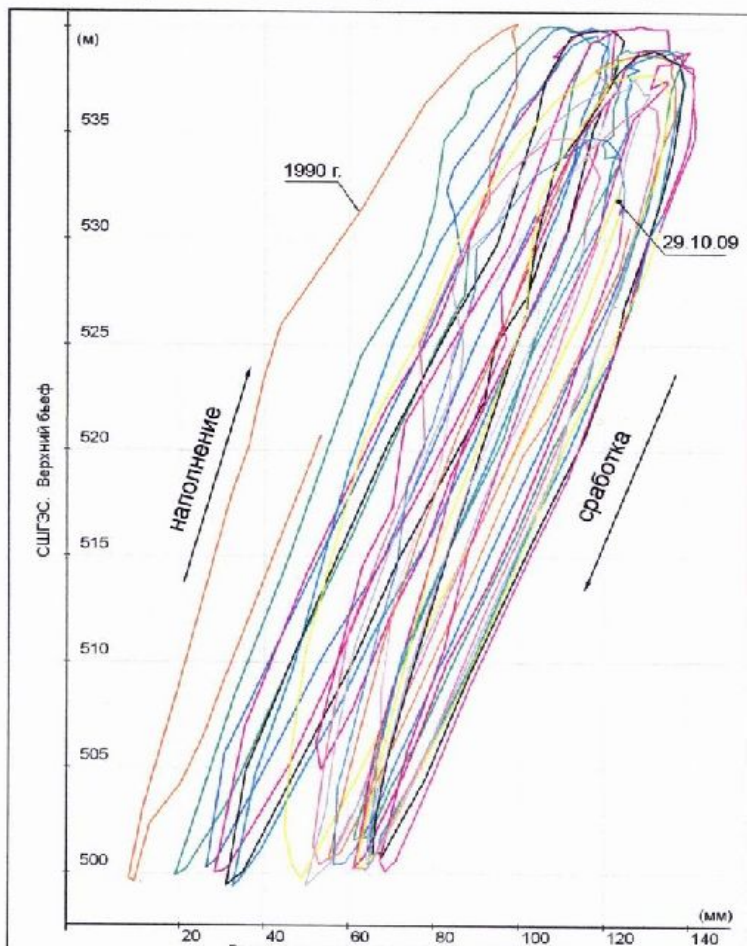
Перемещение гребня секции 33

Необратимые радиальные перемещения гребня плотины по годам, мм
