# Презентация на тему: «Причины аварии на Чернобыльской АЭС, АЭС Три-Майл-Айленд и на АЭС Фукусима-1»»

Подготовил студент  
группы 2 Курис Андрей

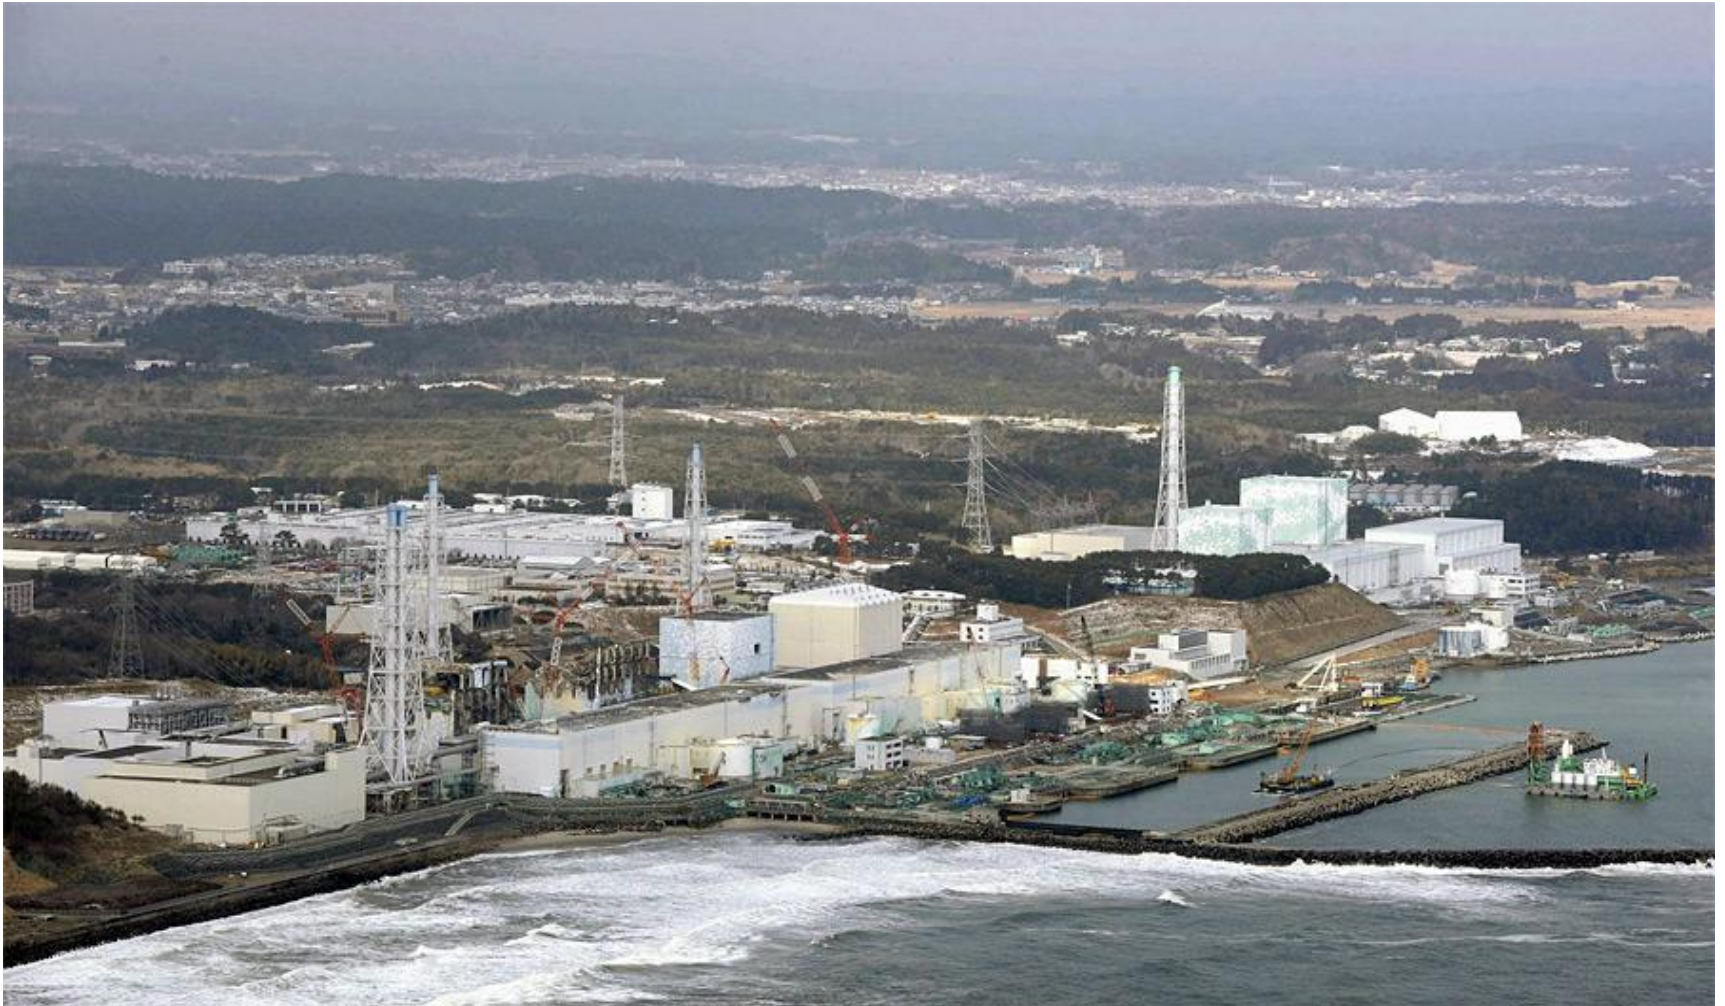
# Причины аварии на АЭС Фукусима-1

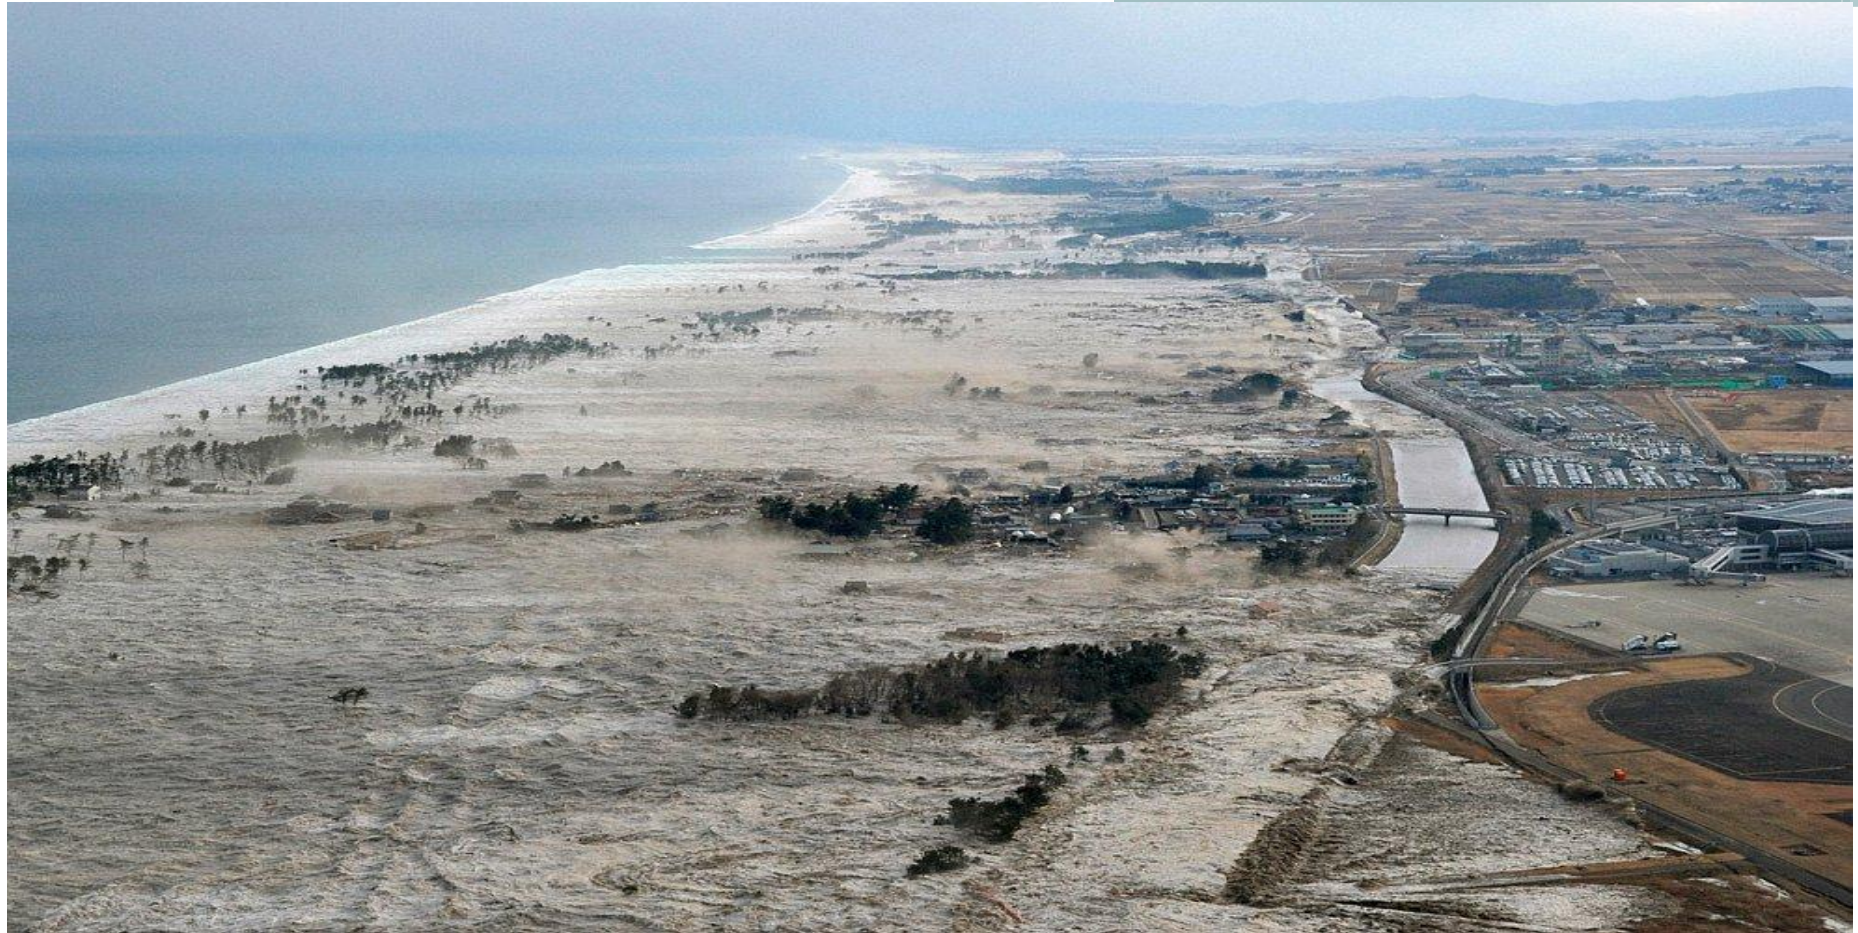
- Очаг землетрясения распространяется от взморья префектуры Иватэ до взморья префектуры Ибараки, в последствие анализ показал, что землетрясение представляет собой серию из трех толчков. По шкале Японского метеорологического агентства землетрясение получило максимальную оценку — 7 баллов в городе Курихара (префектура Мияги). В трех других префектурах, Фукусима, Ибараки и Тотиги, зарегистрированы толчки более 6 баллов по шкале ЯМА. Сейсмические станции в префектурах Иватэ, Гумма, Сайтама и Тиба зарегистрировали менее 6 баллов, в Токио — более 5.

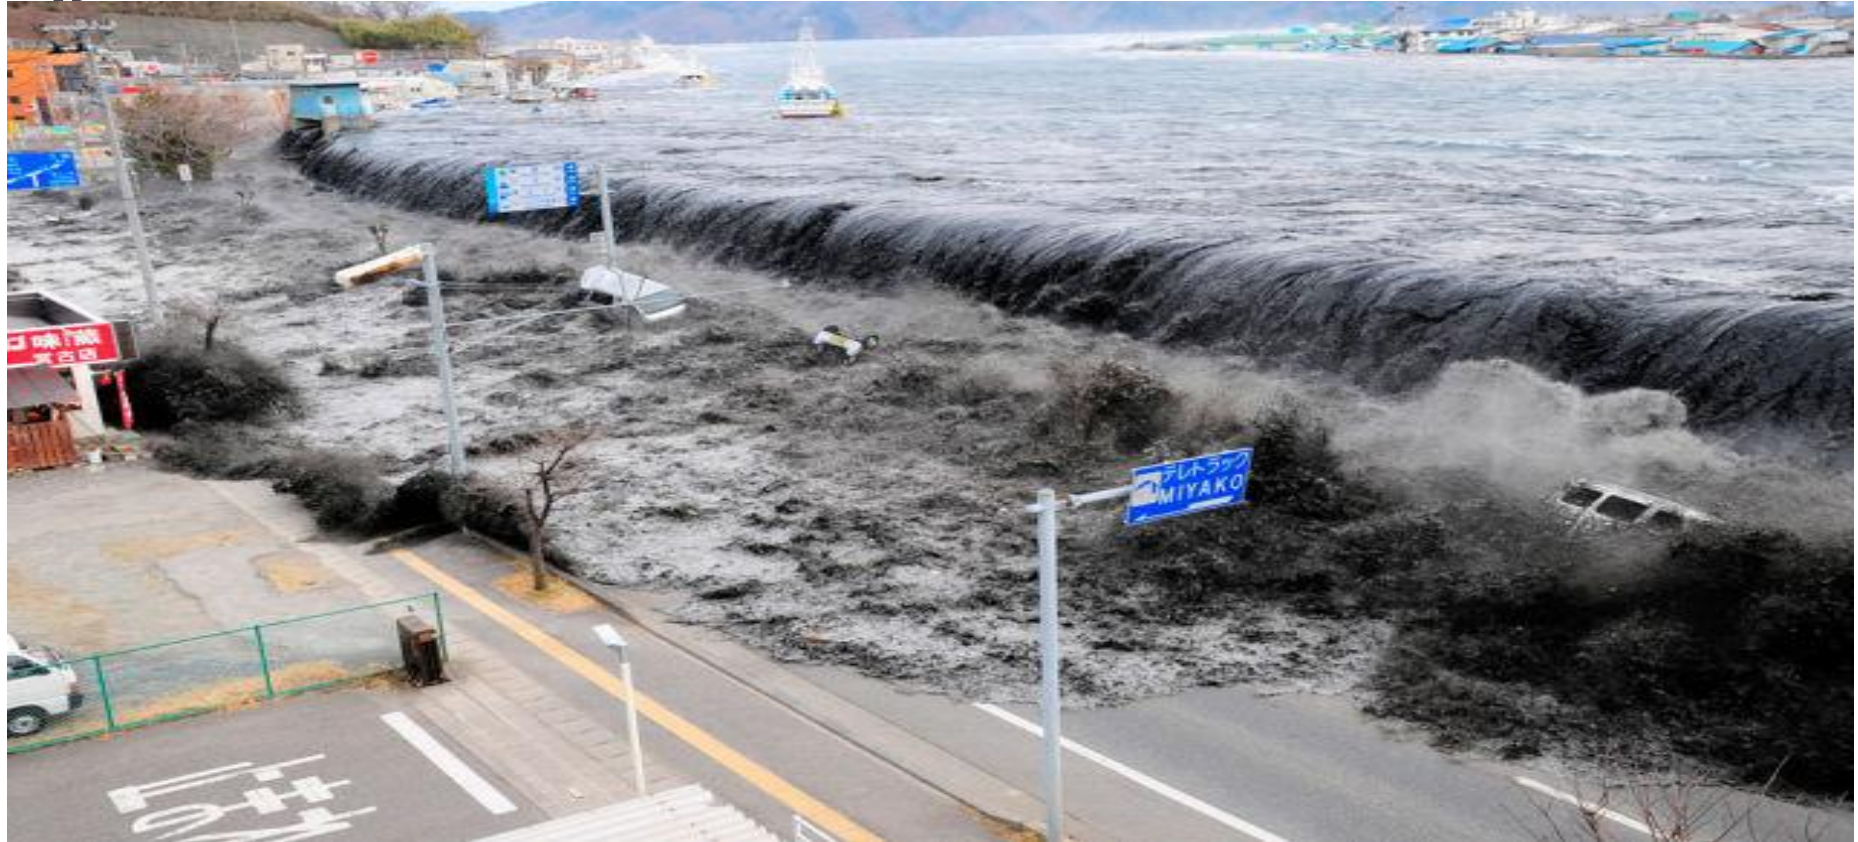
Возникшее в следствие подземных ударов цунами дошло до берегов Японии, самые массовые разрушения произошли на северных островах японского архипелага. Предупреждение о цунами, выданное Японским метеорологическим агентством, было самым серьезным по его шкале опасности: оно оценивалось как «крупное», высотой не менее 3 метров. На самом деле высота волны была различной. Например, максимальная высота достигала 40,5 м, и наблюдалась такая волна у берегов в префектуре Мияги.

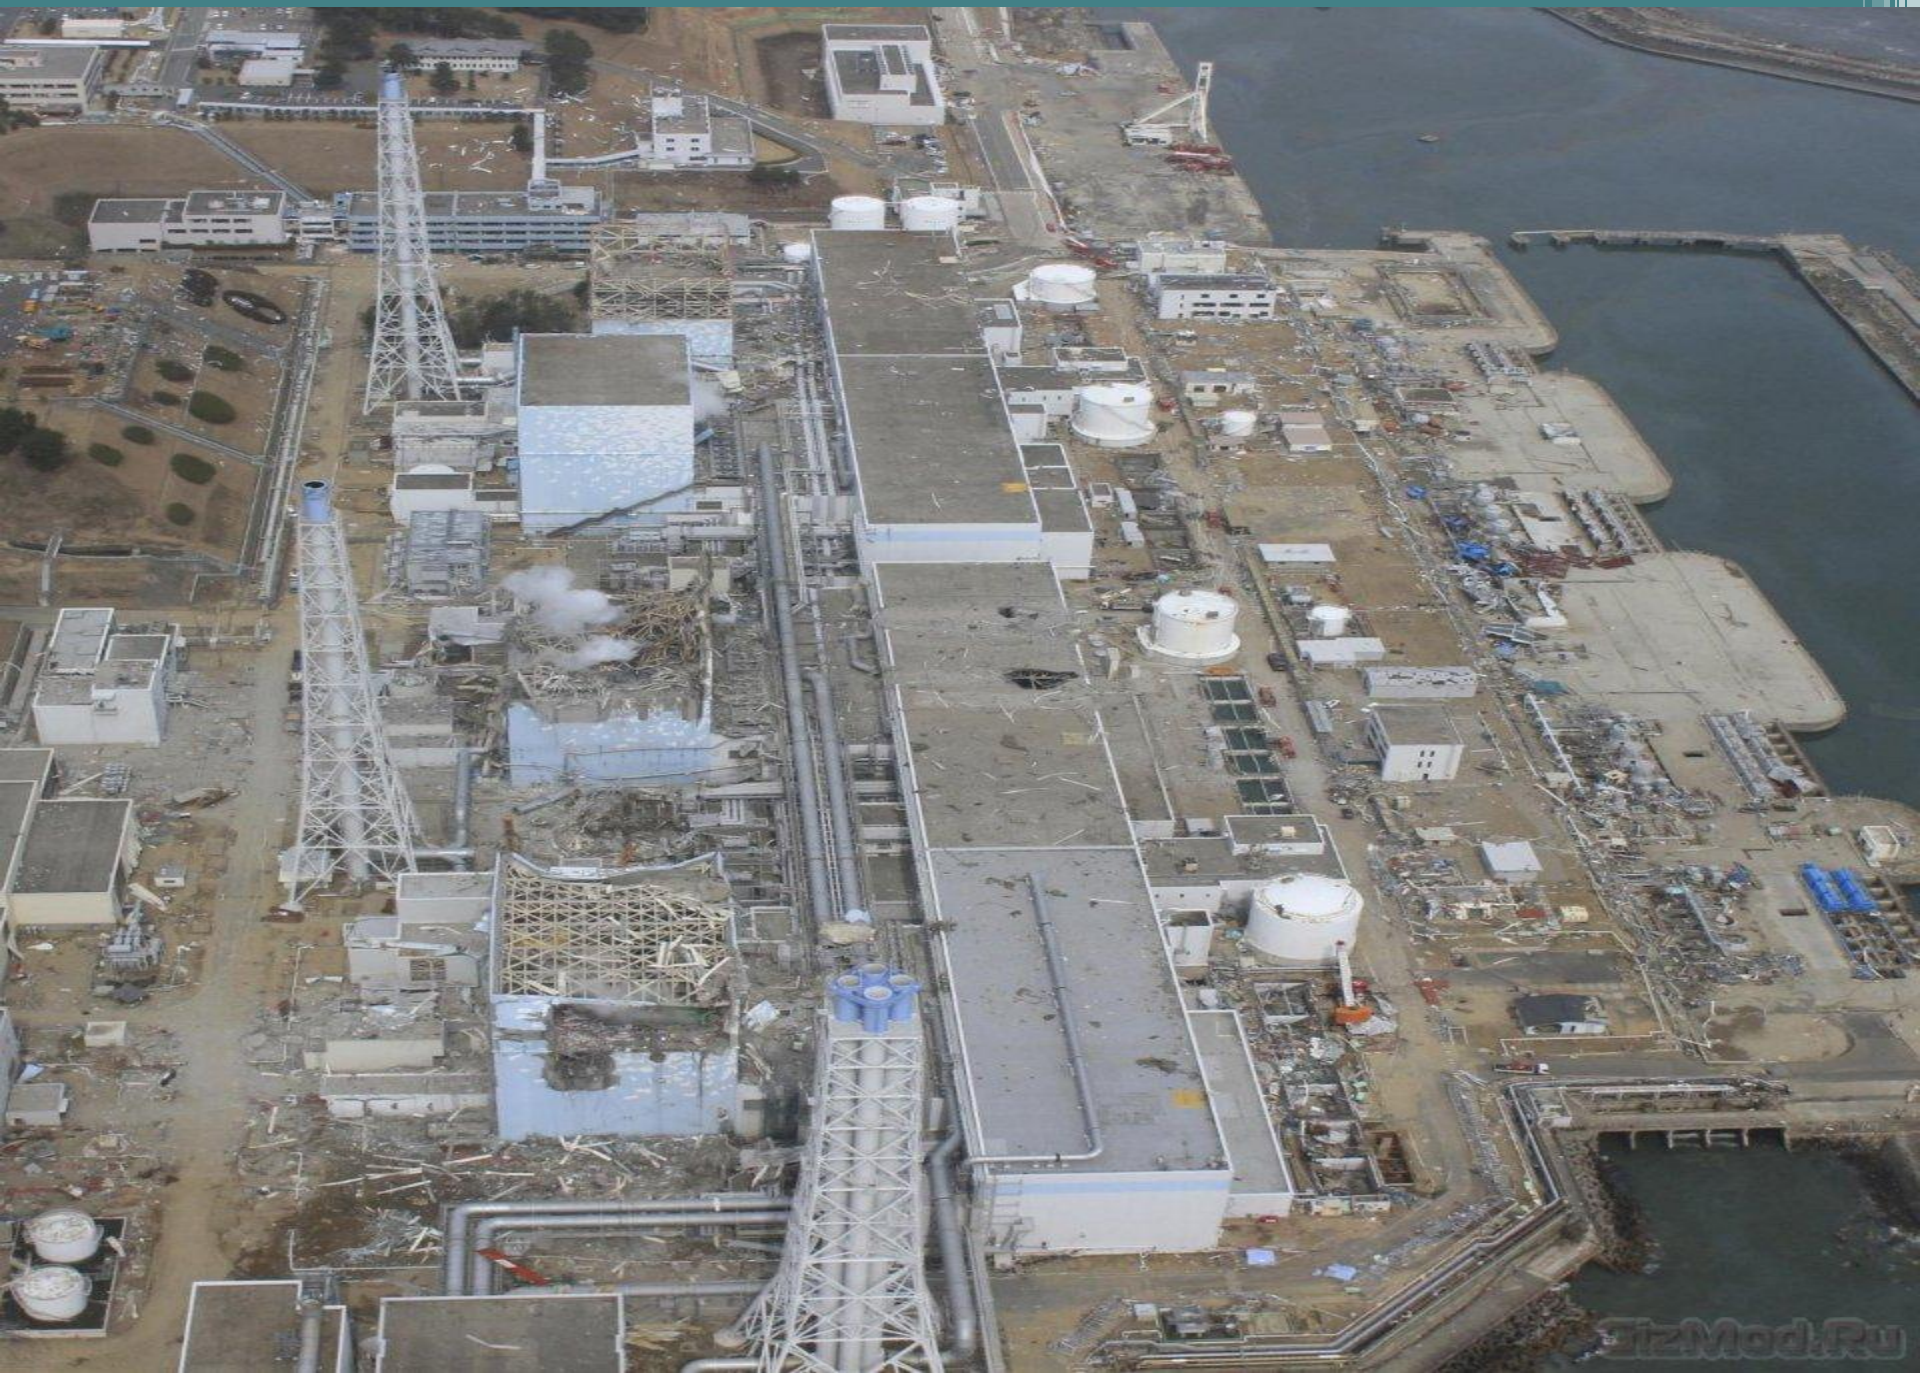
11 марта из-за землетрясения магнитудой 8,9 на АЭС отключилось электроснабжение, реакторы в 1, 2 и 3 энергоблоках автоматически остановились (4, 5 и 6 были планомерно отключены). Для снабжения электроэнергией систем охлаждения реакторов были запущены резервные дизель-генераторы, но их вывела из строя волна цунами.

Разрушенная крыша позволяет заливать корпус реактора сверху, с вертолётов, водой с борной кислотой, чтобы уменьшить интенсивность ядерных реакций

Из-за контакта пара с металлическими частями реактора из пара выделился водород, который скопился в здании энергоблока и взорвался, вызвав разрушения крыши и верхней части зданий энергоблоков.

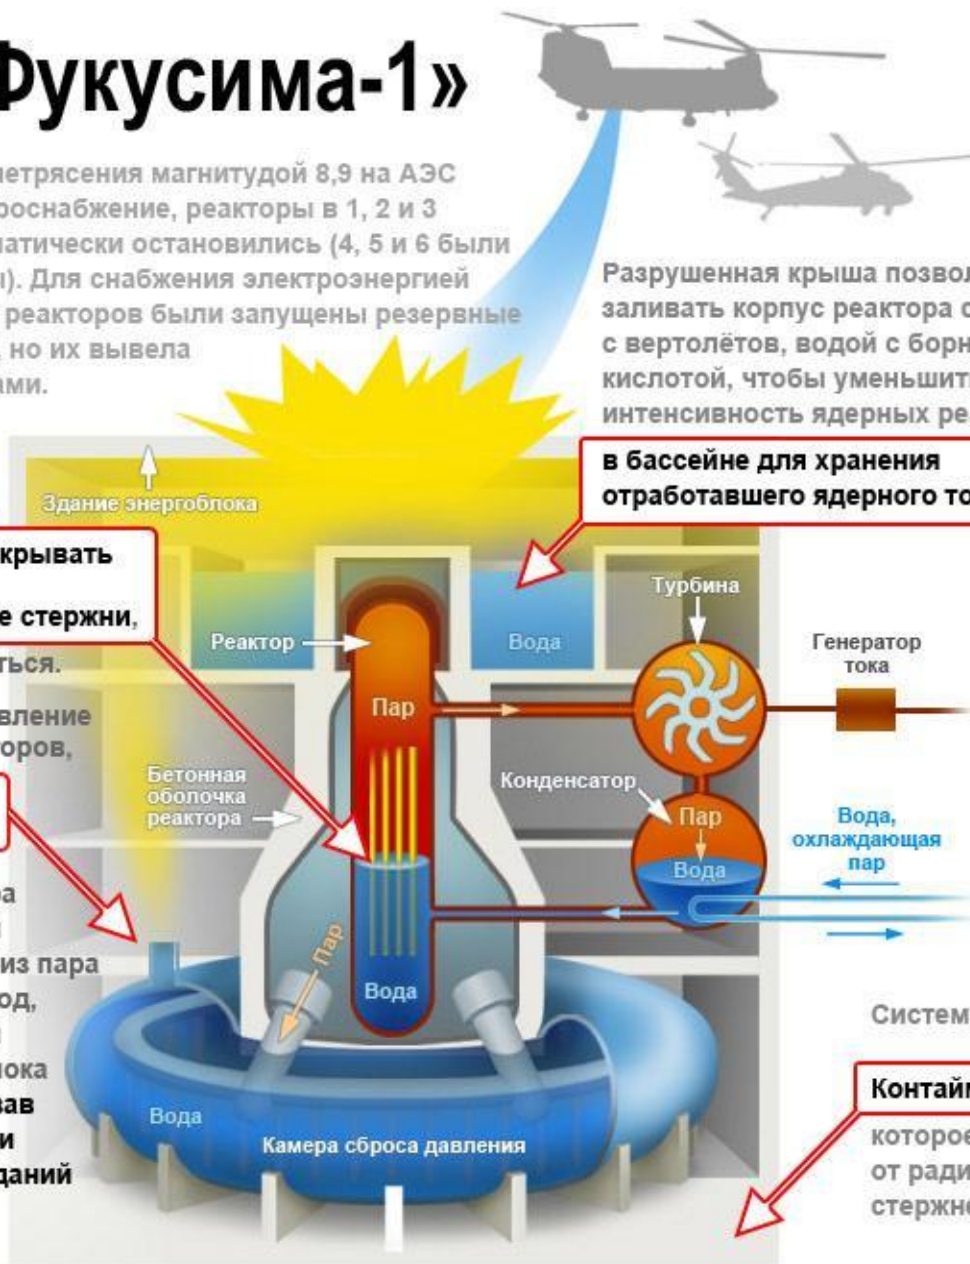
в бассейне для хранения отработавшего ядерного топлива.

Уровень воды в реакторах упал,

вода перестала закрывать радиоактивные тепловыделяющие стержни,

они начали плавиться.

Чтобы снизить давление в оболочках реакторов,

пар выпустили в турбинный зал.

**Контеймент — мощное бетонное дно реактора,**

которое должно защитить окружающую среду от радиоактивных веществ при расплавлении стержней с ядерным топливом.
