Презентация на тему: «Причины аварии на Чернобыльской АЭС, АЭС Три-Майл-Айленд и на АЭС Фукусима-1»»

Подготовил студент
группы 2 Курис Андрей

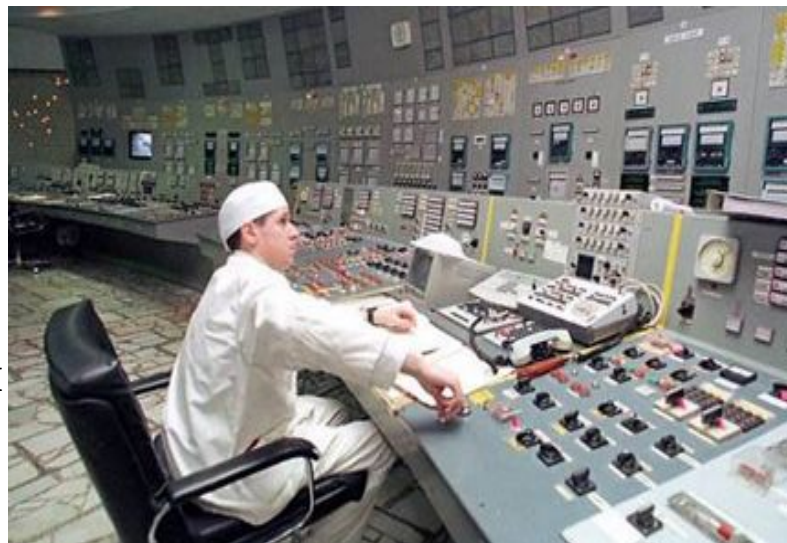
Ошибки операторов

- Снижение оперативного запаса реактивности существенно ниже допустимого значения;
- Провал мощности реактора существенно ниже запланированного программой;
 - Включение в работу всех главных циркуляционных насосов (ГЦН) ;
 - Блокировка защиты реактора по сигналу остановки двух турбогенераторов;
 - Блокировка защиты по уровню воды в барабанах-сепараторах (БС);
 - Блокировка защиты по давлению пара в БС;

- Отключение системы аварийного расхолаживания

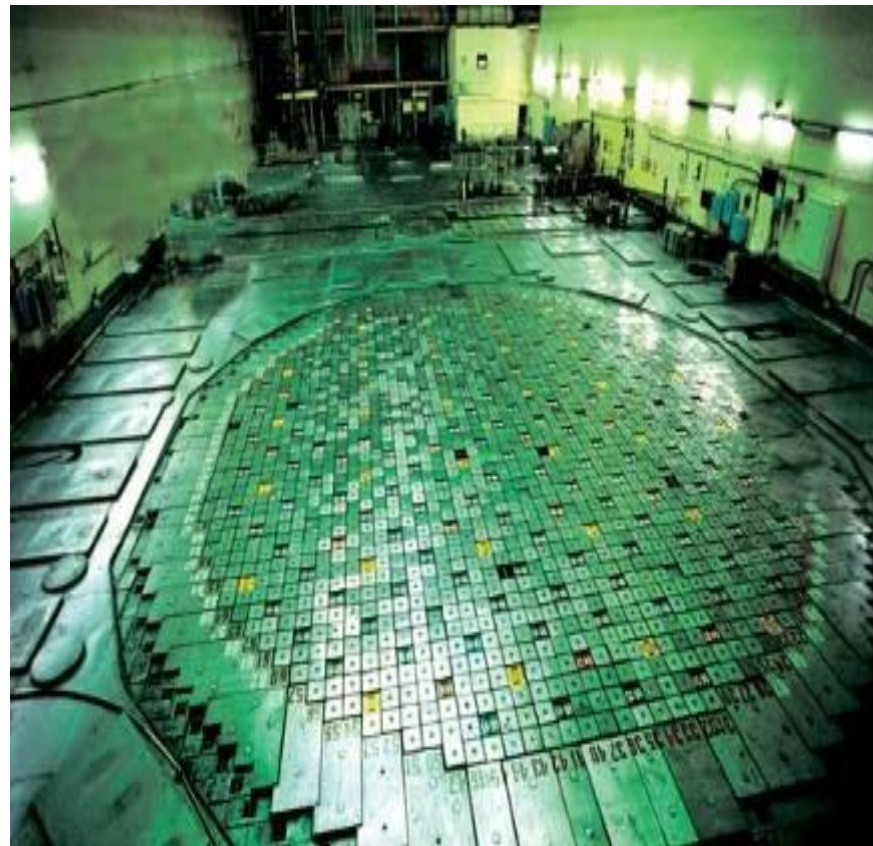
Ошибки операторов

Таким образом, наиболее существенными ошибками оперативного персонала следует назвать:

- трактовка предполагаемых испытаний как электрических
- ненадлежащая подготовка программы испытаний, в том числе в части регламентации мер безопасности
- существенные отклонения от программы на стадии подготовки к эксперименту и его проведения
- отключение систем безопасности, в том числе аварийных защит реактора

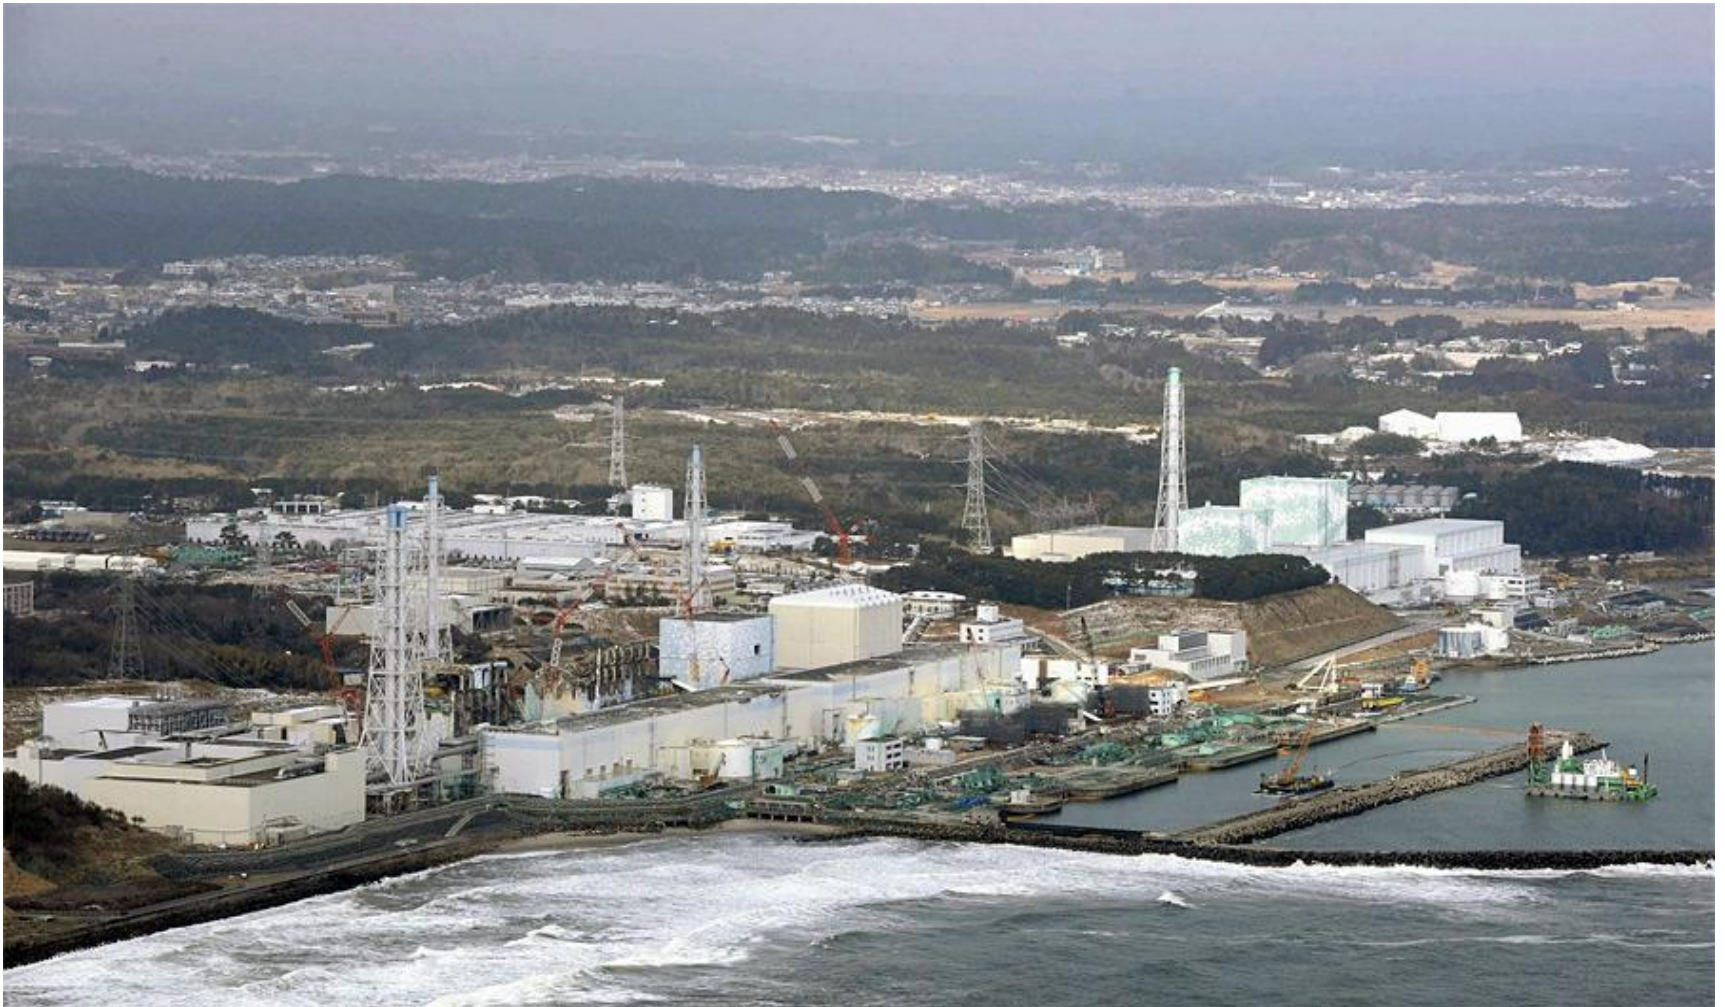
Причины аварии на АЭС Фукусима-1

- Очаг землетрясения распространяется от взморья префектуры Иватэ до взморья префектуры Ибараки, в последствие анализ показал, что землетрясение представляет собой серию из трех толчков. По шкале Японского метеорологического агентства землетрясение получило максимальную оценку — 7 баллов в городе Курихара (префектура Мияги). В трех других префектурах, Фукусима, Ибараки и Тотиги, зарегистрированы толчки более 6 баллов по шкале ЯМА. Сейсмические станции в префектурах Иватэ, Гумма, Сайтама и Тиба зарегистрировали менее 6 баллов, в Токио — более 5.
