Основы металловедения

Дефекты кристаллического строения

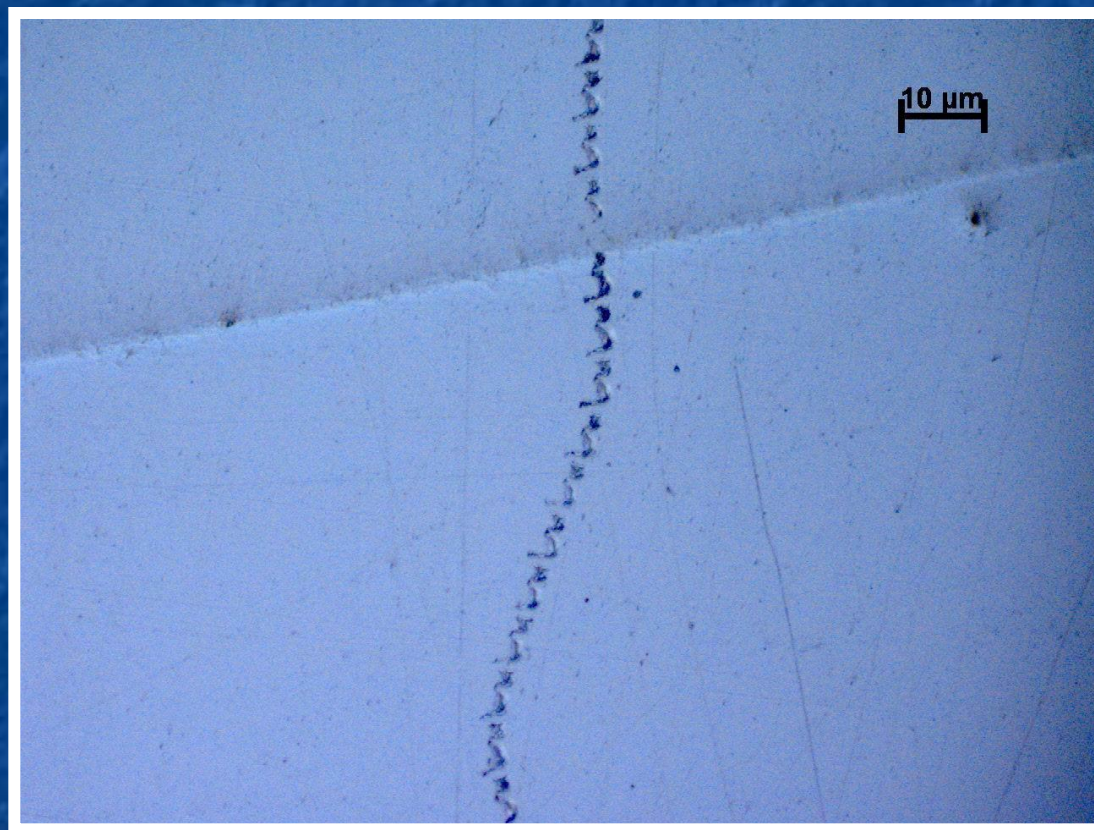
Объёмные дефекты

- Неметаллические включения

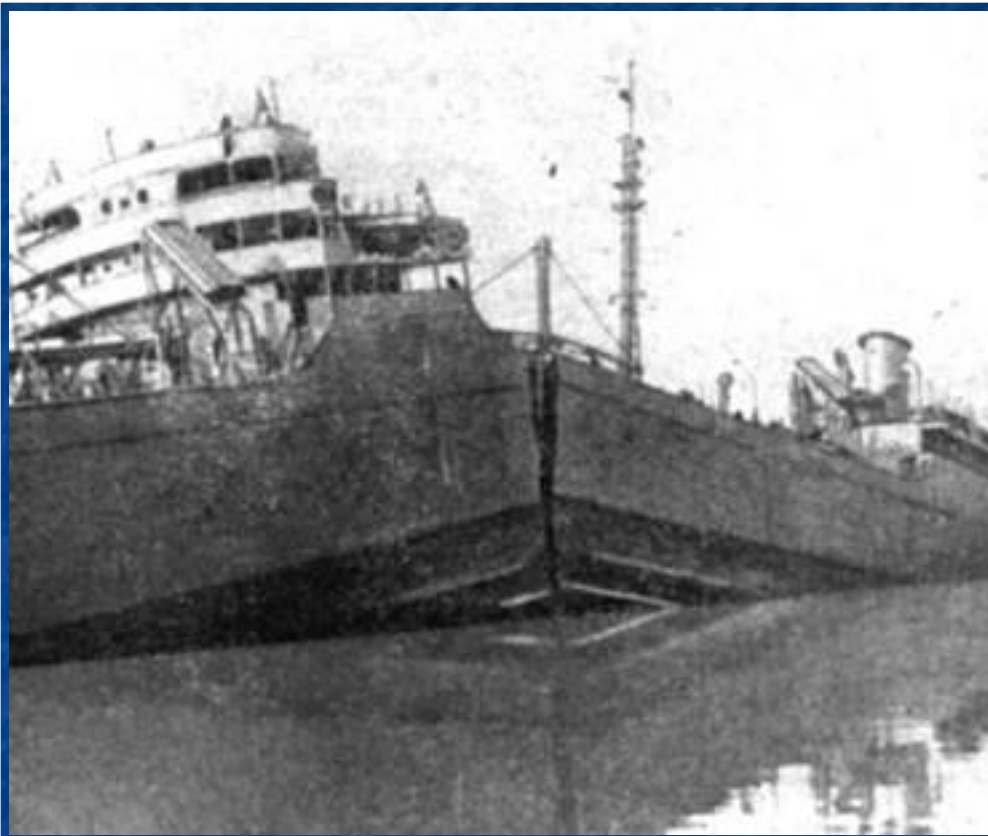
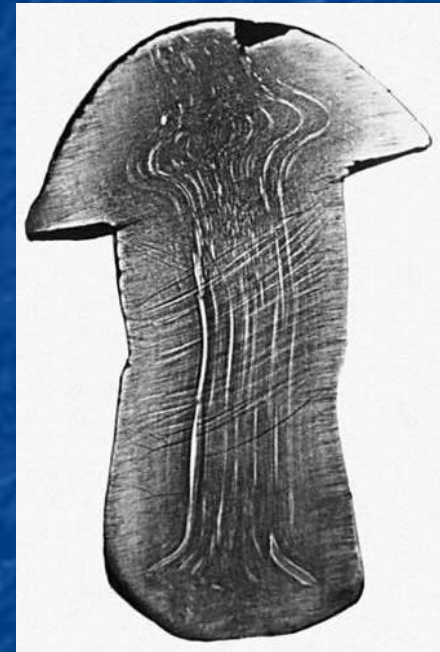
Объёмные дефекты

Кованая заклёпка

Хрупкое разрушение корпуса судна

Одна из возможных причин – наличие в металле корпуса (или в сварных швах, в заклёпках) неметаллических включений.

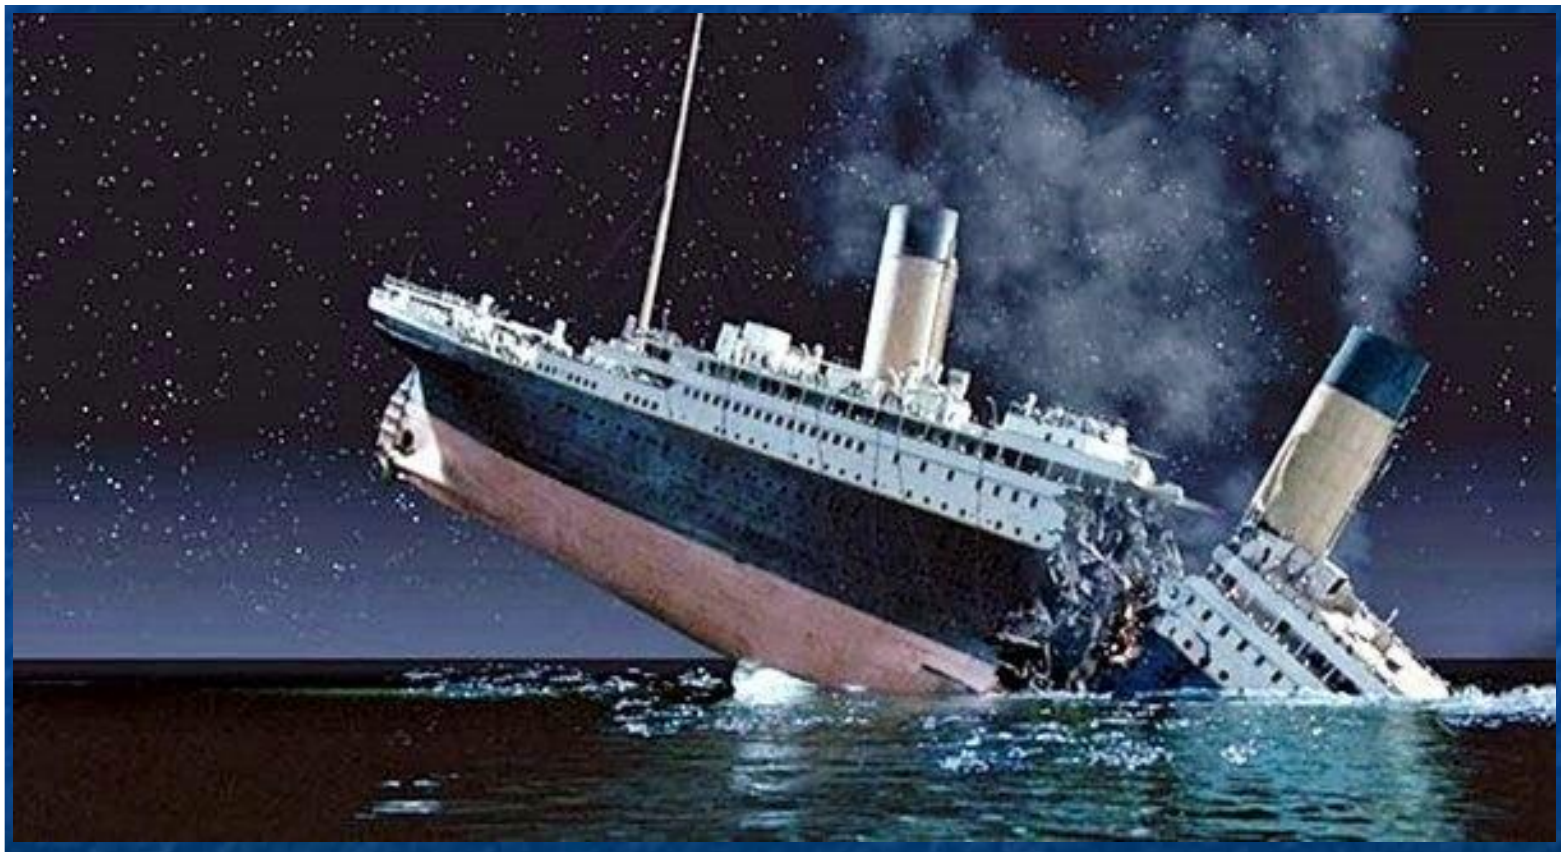
Объёмные дефекты

Под углом в 22° корма «Титаника» отломилась от корпуса между третьей и четвёртой дымовыми трубами.
