МОСКОВСКИЙ ГОСУДАРСТВЕННЫЙ
МАШИНОСТРОИТЕЛЬНЫЙ
УНИВЕРСИТЕТ (МАМИ)
УНИВЕРСИТЕТ МАШИНОСТРОЕНИЯ

Кулон

Проект проводился на предприятии
«ООО Софийская набережная»

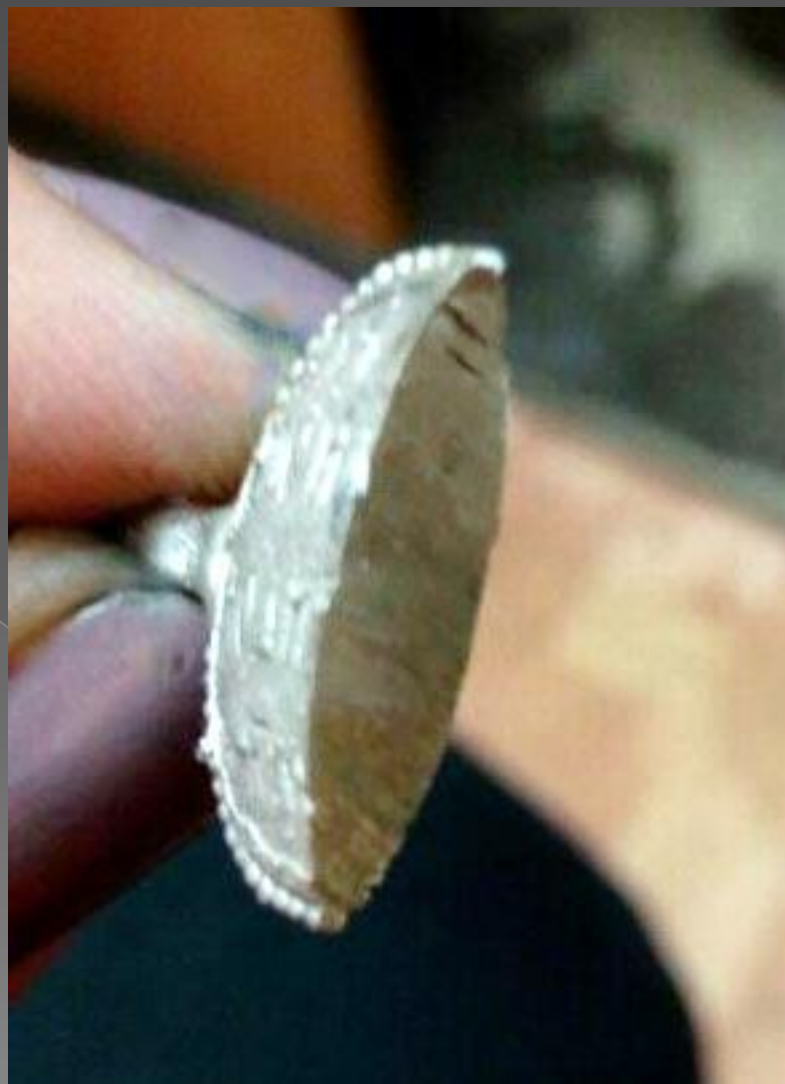
- Для того, чтобы изучить структуру, мы разрезали кулон. Металл застыл равномерно по всей поверхности, кроме места, где находился литник.

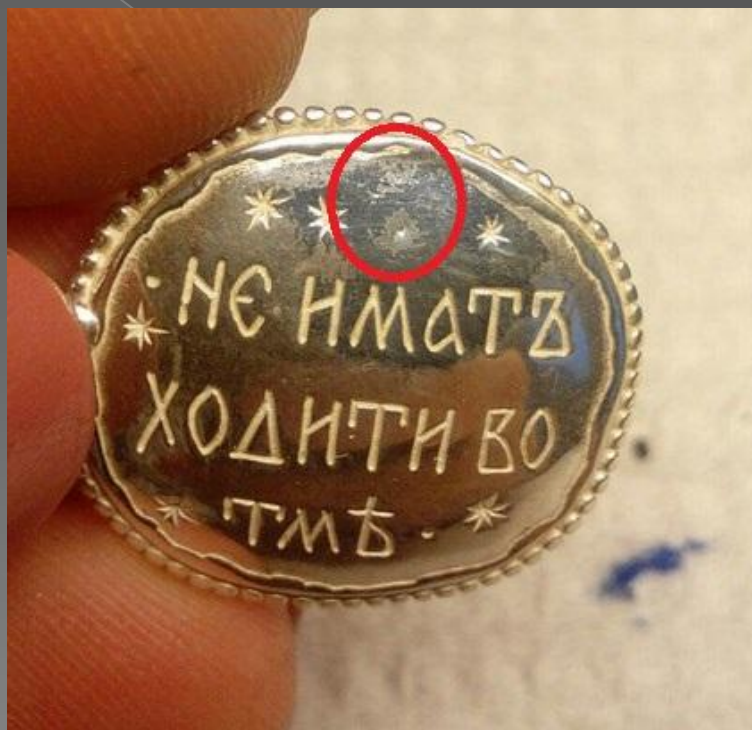
- Появились незначительные, поры на месте литника

- Так как, поры видимые и находятся на лицевой поверхности кулона, изделия отбраковывались.

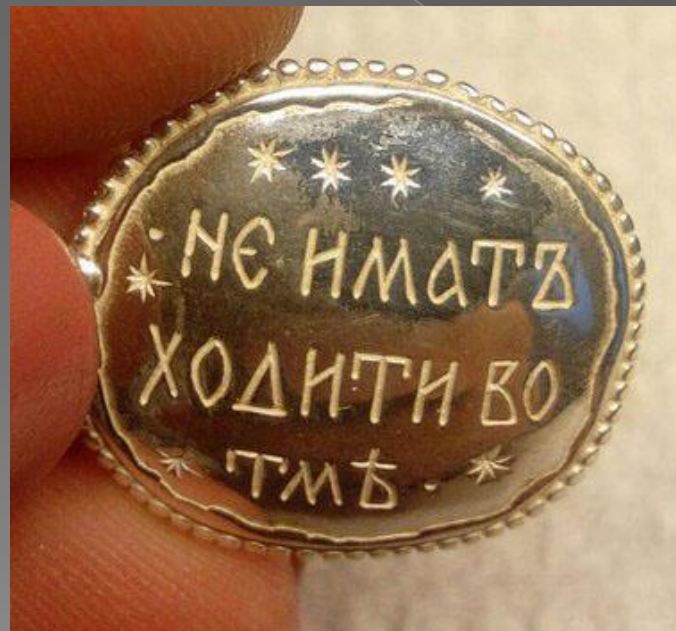
- Поры едва заметны
- Место брака скрыли, поставив звезду
- Изделия в полном объеме поставляются на продажу, без брака
