# Основные несущие конструкции памятников архитектуры

- **СВОДЧАТЫЕ ТРЕЩИНЫ**
- **ОСАДКИ КРАЙНИХ ЧАСТЕЙ  
ПАМЯТНИКОВ**
- **УГЛОВЫЕ ТРЕЩИНЫ**
- **НАКЛОН ЗДАНИЙ ПАМЯТНИКОВ**
- **ЭНТАЗИС СТЕН И КОЛОН**

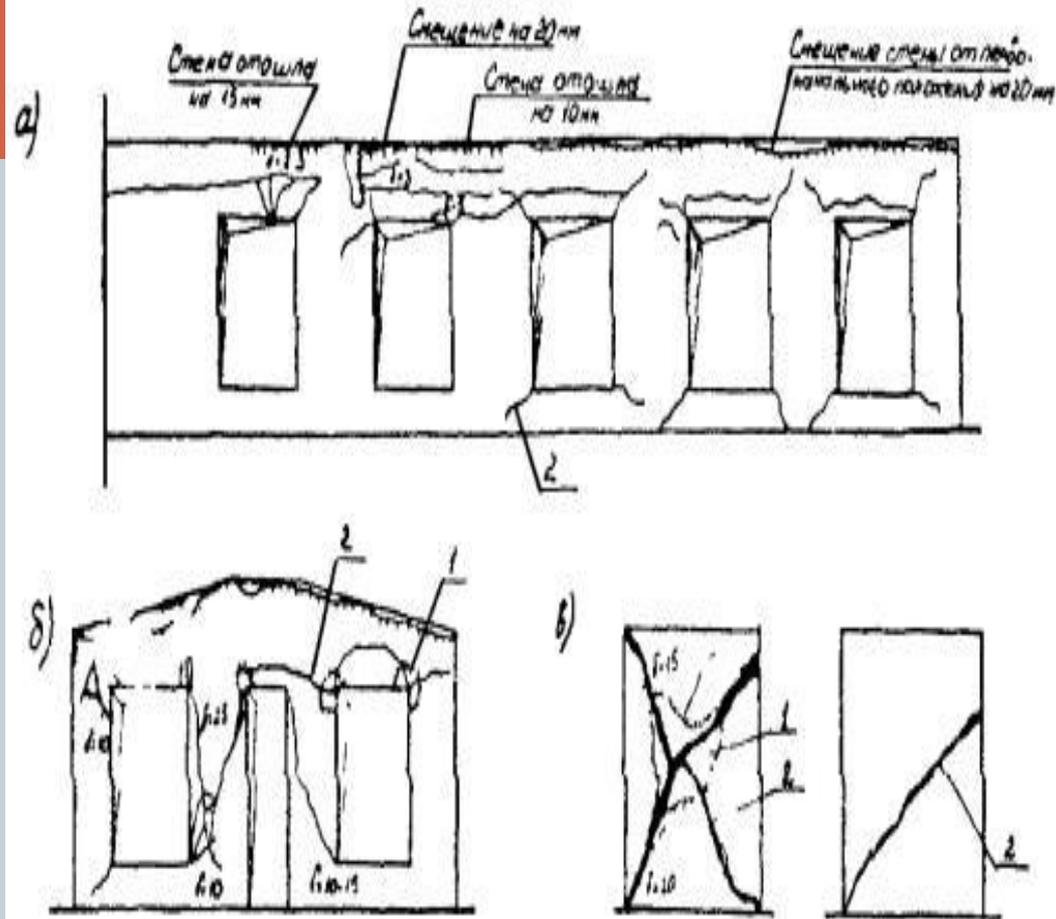
# Сводчатые трещины

Осадка средней части здания, стен по следующим причинам:

- Ухудшения состояния грунтов от замачивания в результате нарушения поверхностного стока, утечек воды коммуникаций, нарушение отмосток.
- Суффозионный вынос грунта сосредоточенной инфильтрацией с образованием пустот.
- Многократное проявление морозного пучения.

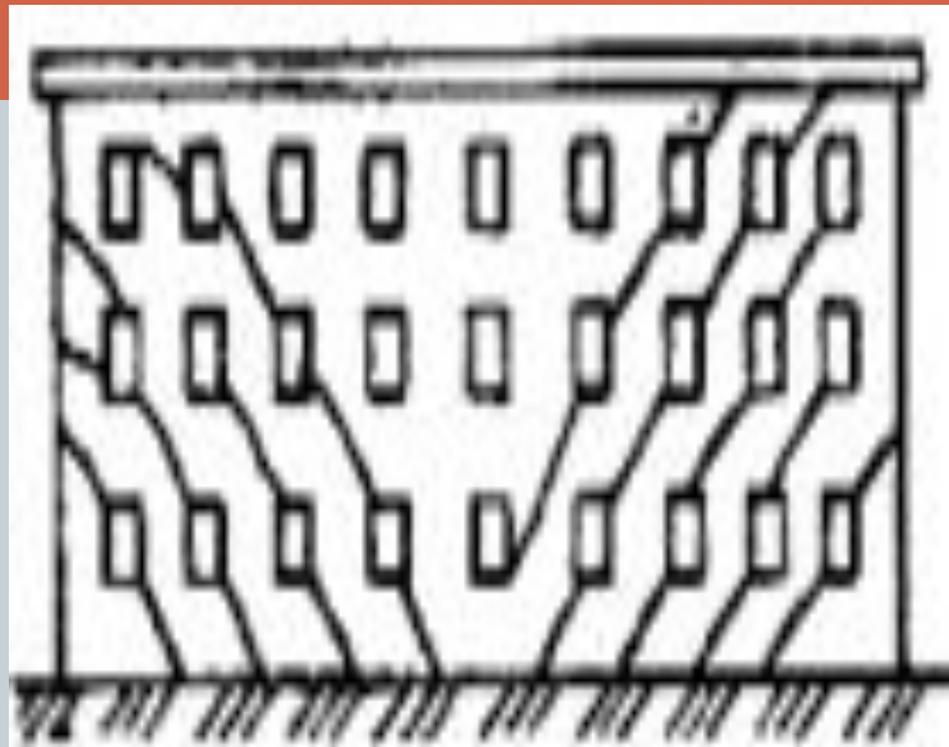
# Осадки крайних частей памятников

- Просадочные явления от замачивания лессов и лессовидных трещин.
- Сгнившие сваи под фундаментами угловых частей зданий памятников.
- Проявления морозного пучения
- Сооружения вблизи памятников, котлованов, траншей, водопроводящих коммуникаций.
- Возведение в непосредственной близости от памятника нового здания.
- Действие вибрационных нагрузок.

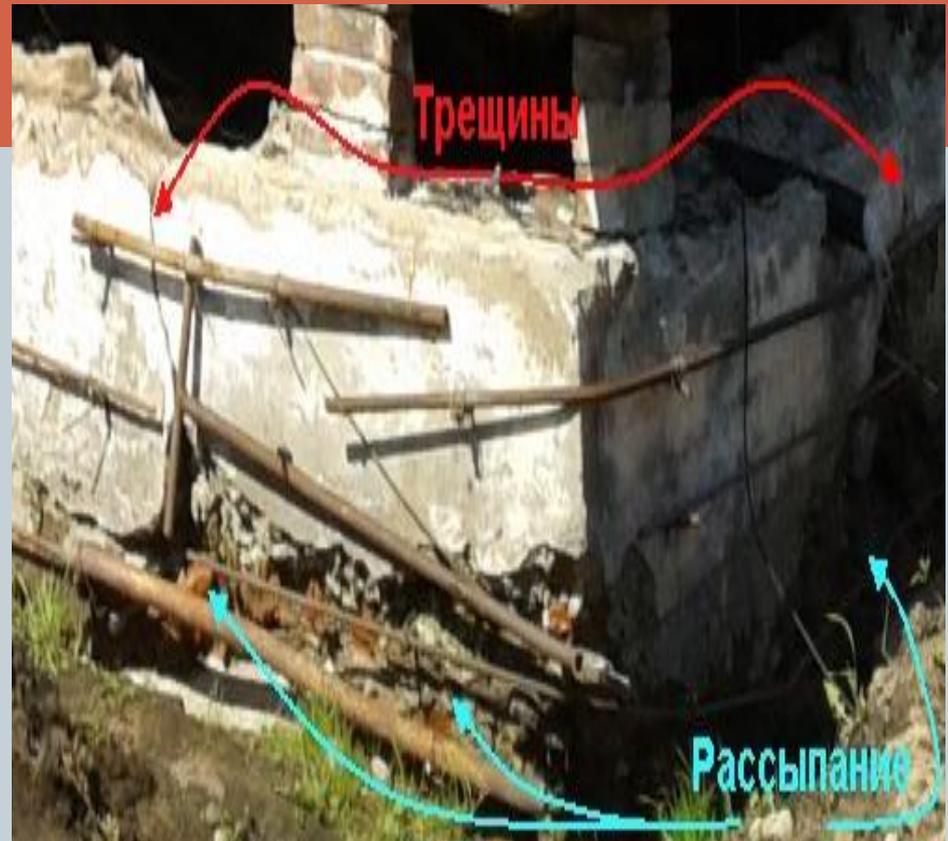
# Угловые трещины

- Пучение глинистых грунтов
- В процессе промораживания грунтов и потери прочности после оттаивания
- При повышенном замачивании грунтов атмосферными осадками
- В результате морозного пучения

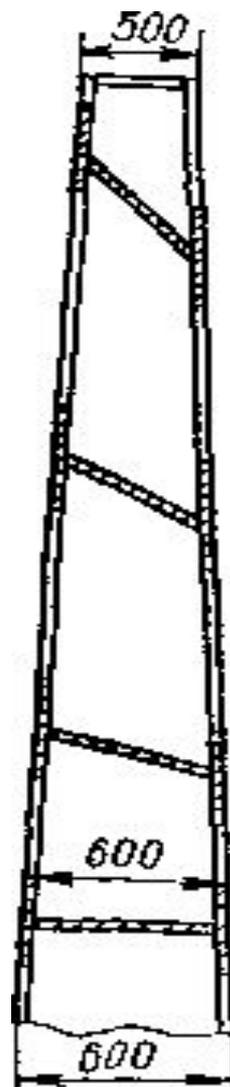
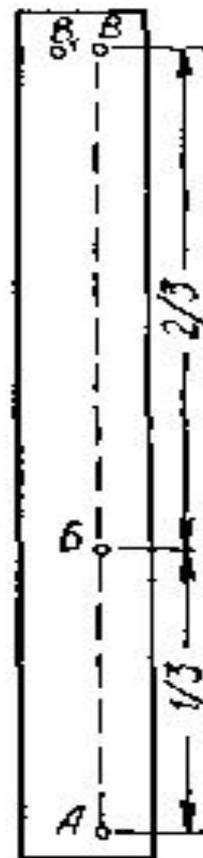
# Энтазис стен и колон

Увеличение распорных усилий при исключении из работы воздушных и внутренних связей.

Появление эксцентрических нагрузок на своды.

Действие вибрационных нагрузок.

Коррозия металла внутри конструкции стен и колонн и морозное выветривание кладки.

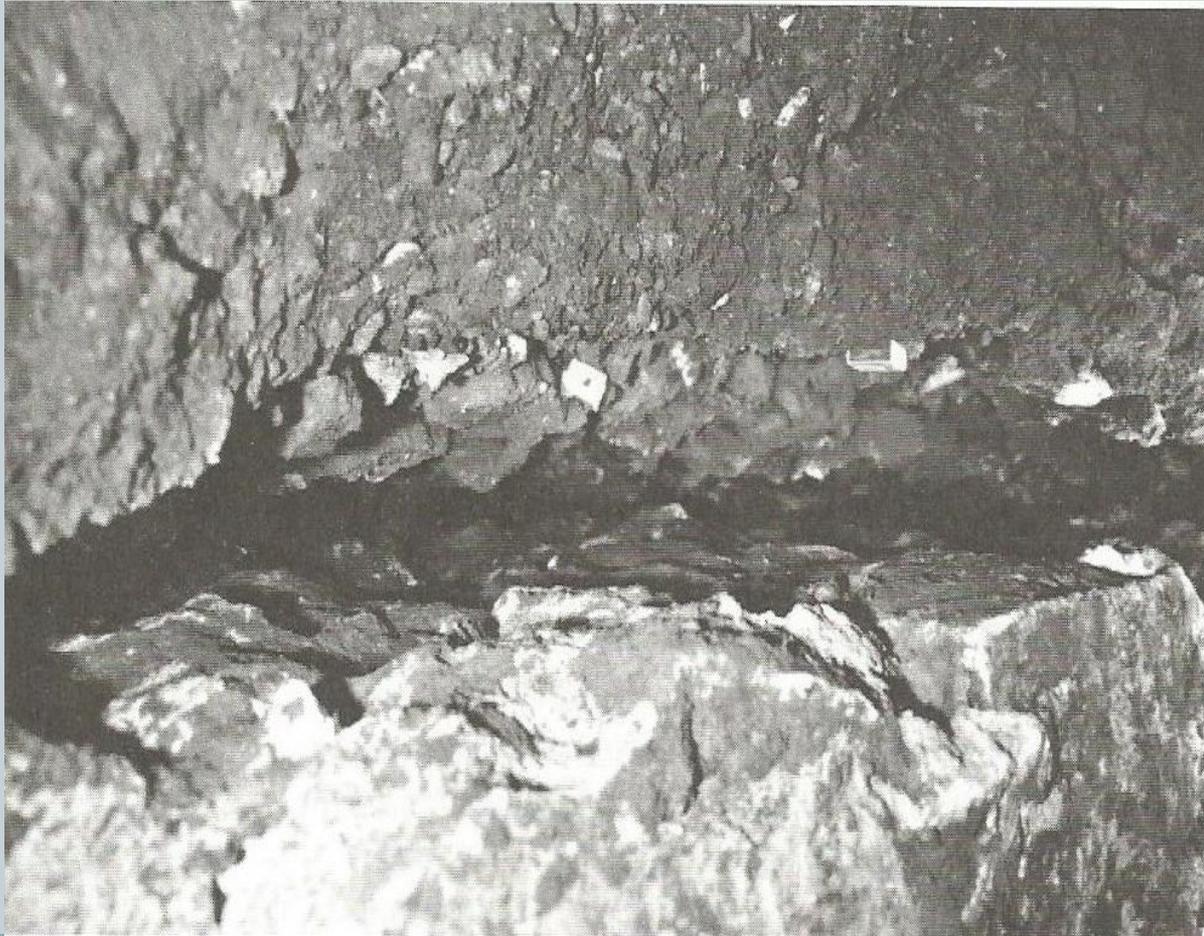
# Государственный музей изобразительных искусств им. А.С. Пушкина

- Отрыв грунтов основания от подошвы фундамента.

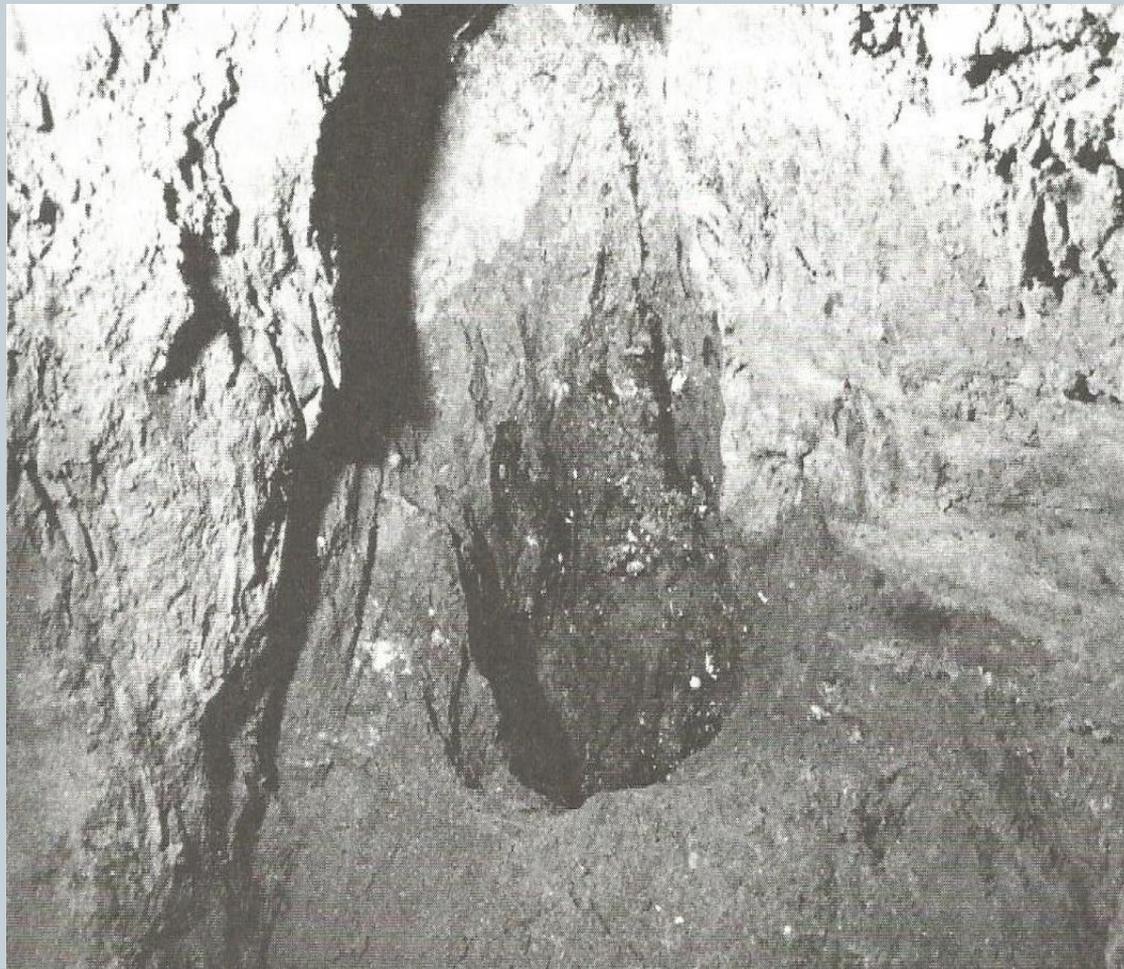
# Троицкий собор Ипатьевского монастыря в г. Костроме

- «Стакан» от сгнившей сваи в основании

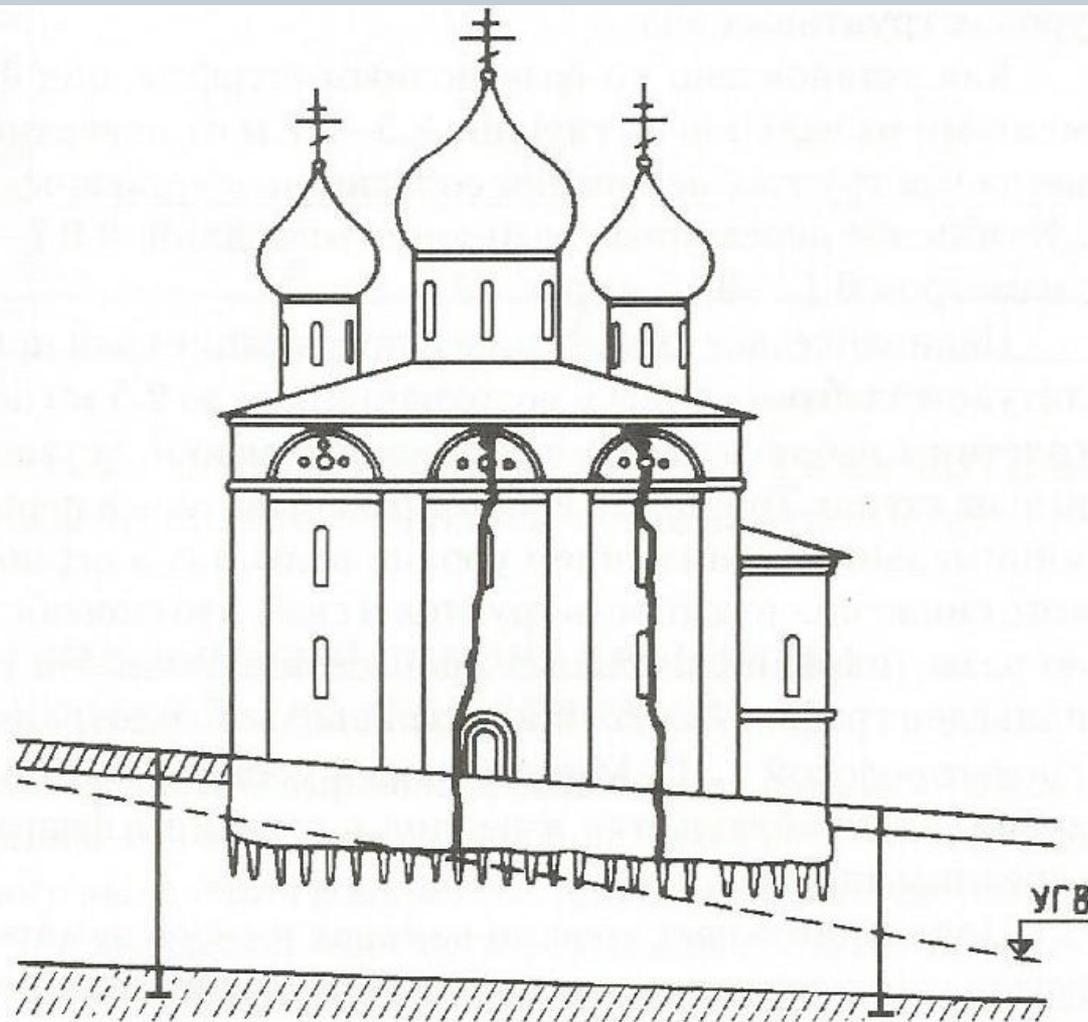
# Успенский собор в г. Дмитрове

- Влияния изменения уровня грунтовых вод на деструкцию свай и развитие деформации в несущих конструкциях.

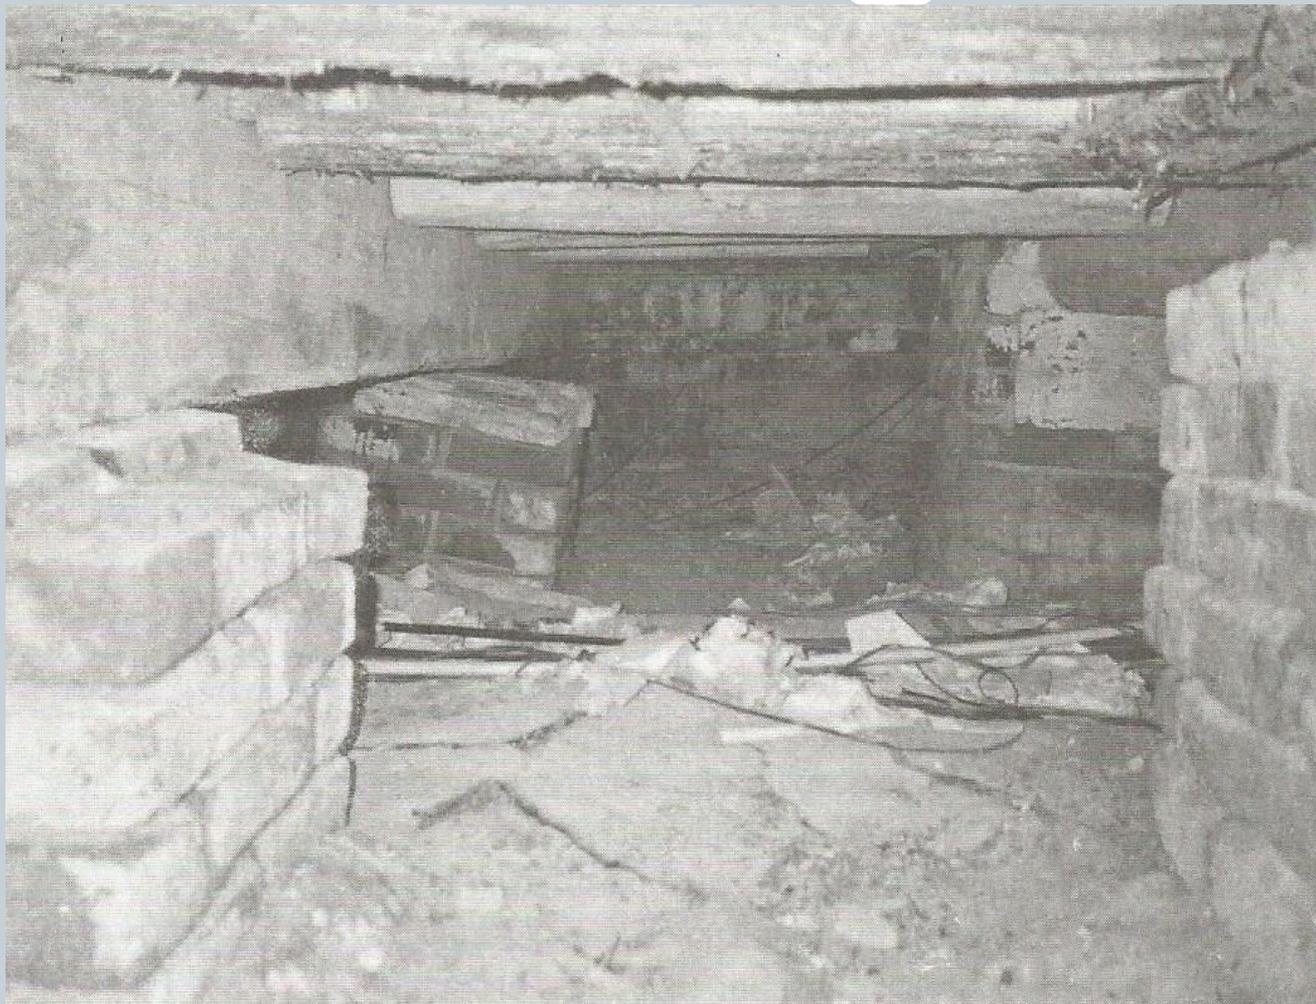
# Останкинский дворец

- Деформация столбиков в результате суффузионно – просадочных процессов в основании
