# Основные несущие конструкции памятников архитектуры

- СВОДЧАТЫЕ ТРЕЩИНЫ
- ОСАДКИ КРАЙНИХ ЧАСТЕЙ ПАМЯТНИКОВ
- УГЛОВЫЕ ТРЕЩИНЫ
- НАКЛОН ЗДАНИЙ ПАМЯТНИКОВ
- ЭНТАЗИС СТЕН И КОЛОН

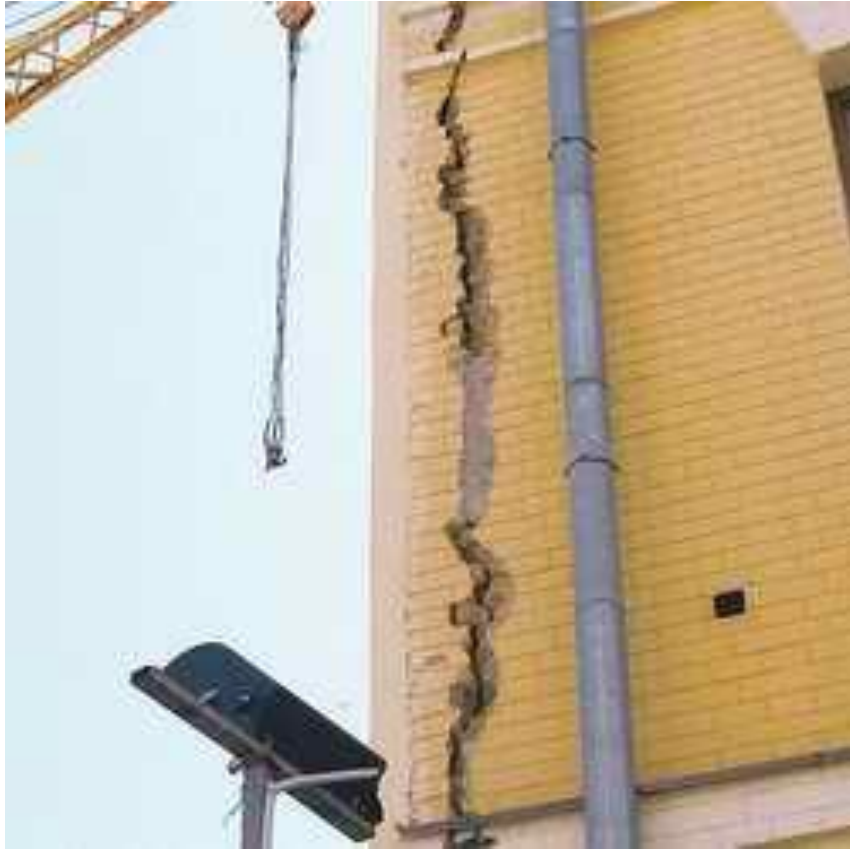
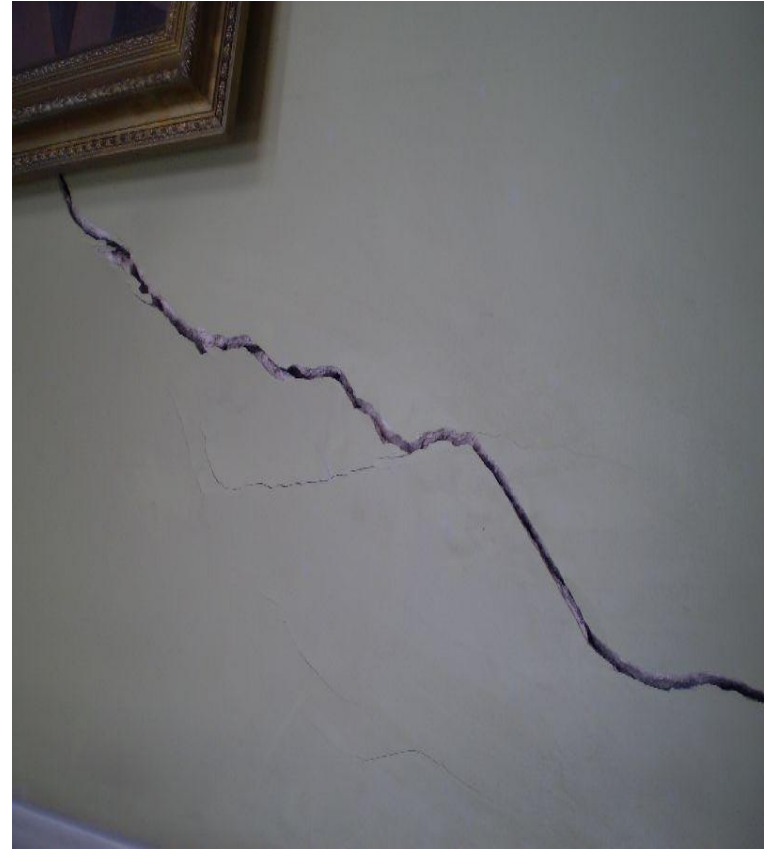
# Осадки крайних частей памятников

- Просадочные явления от замачивания лессов и лессовидных трещин.
- Сгнившие сваи под фундаментами угловых частей зданий памятников.
- Проявления морозного пучения
- Сооружения вблизи памятников, котлованов, траншей, водопроводящих коммуникаций.
- Возведение в непосредственной близости от памятника нового здания.
- Действие вибрационных нагрузок.

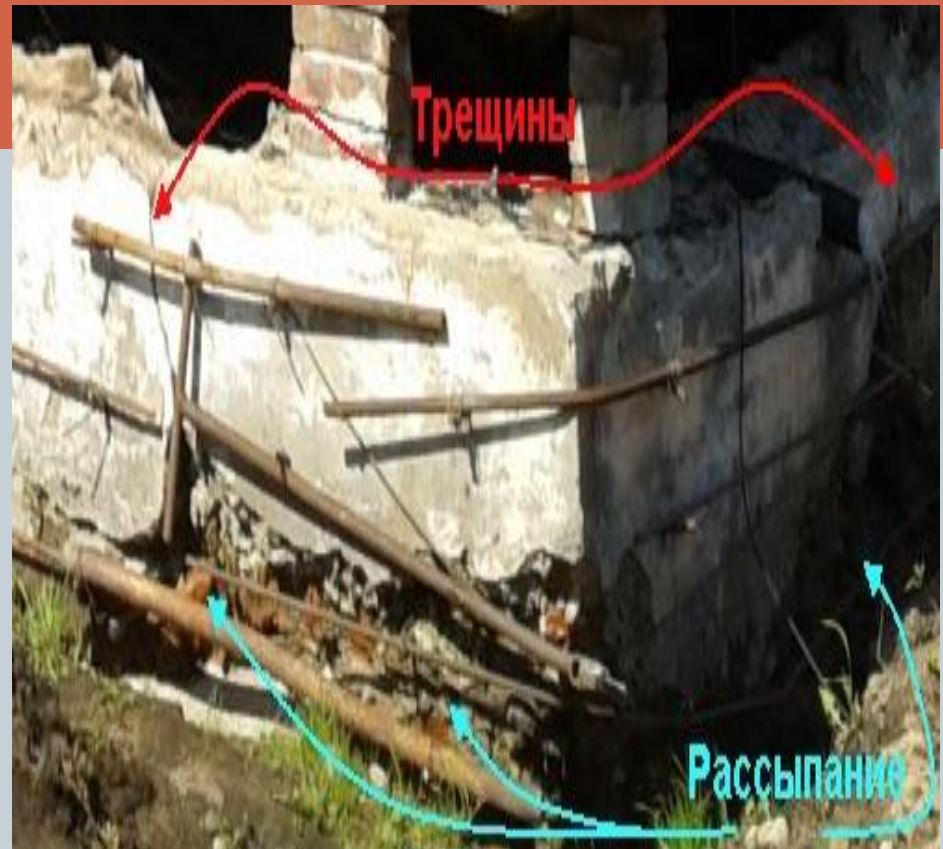
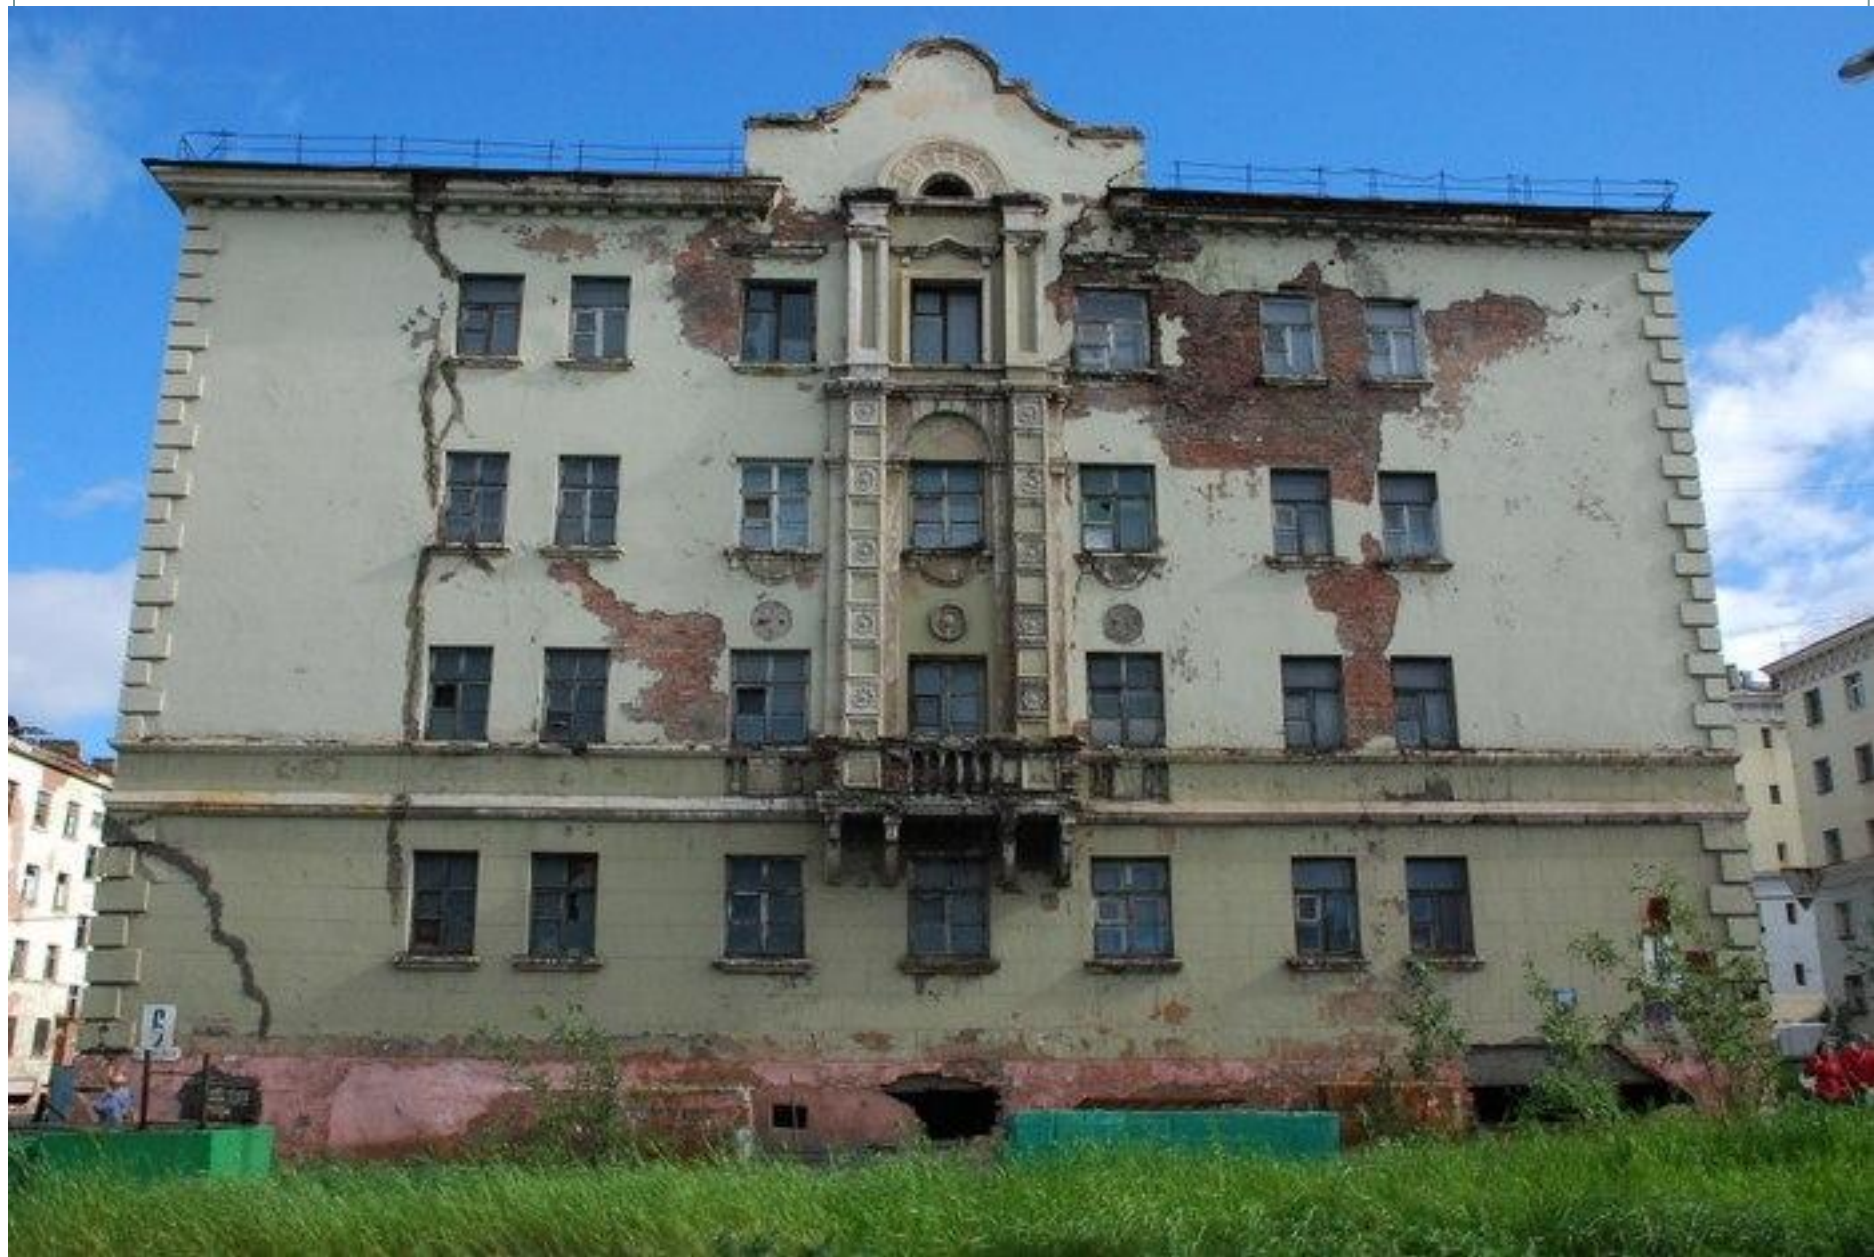
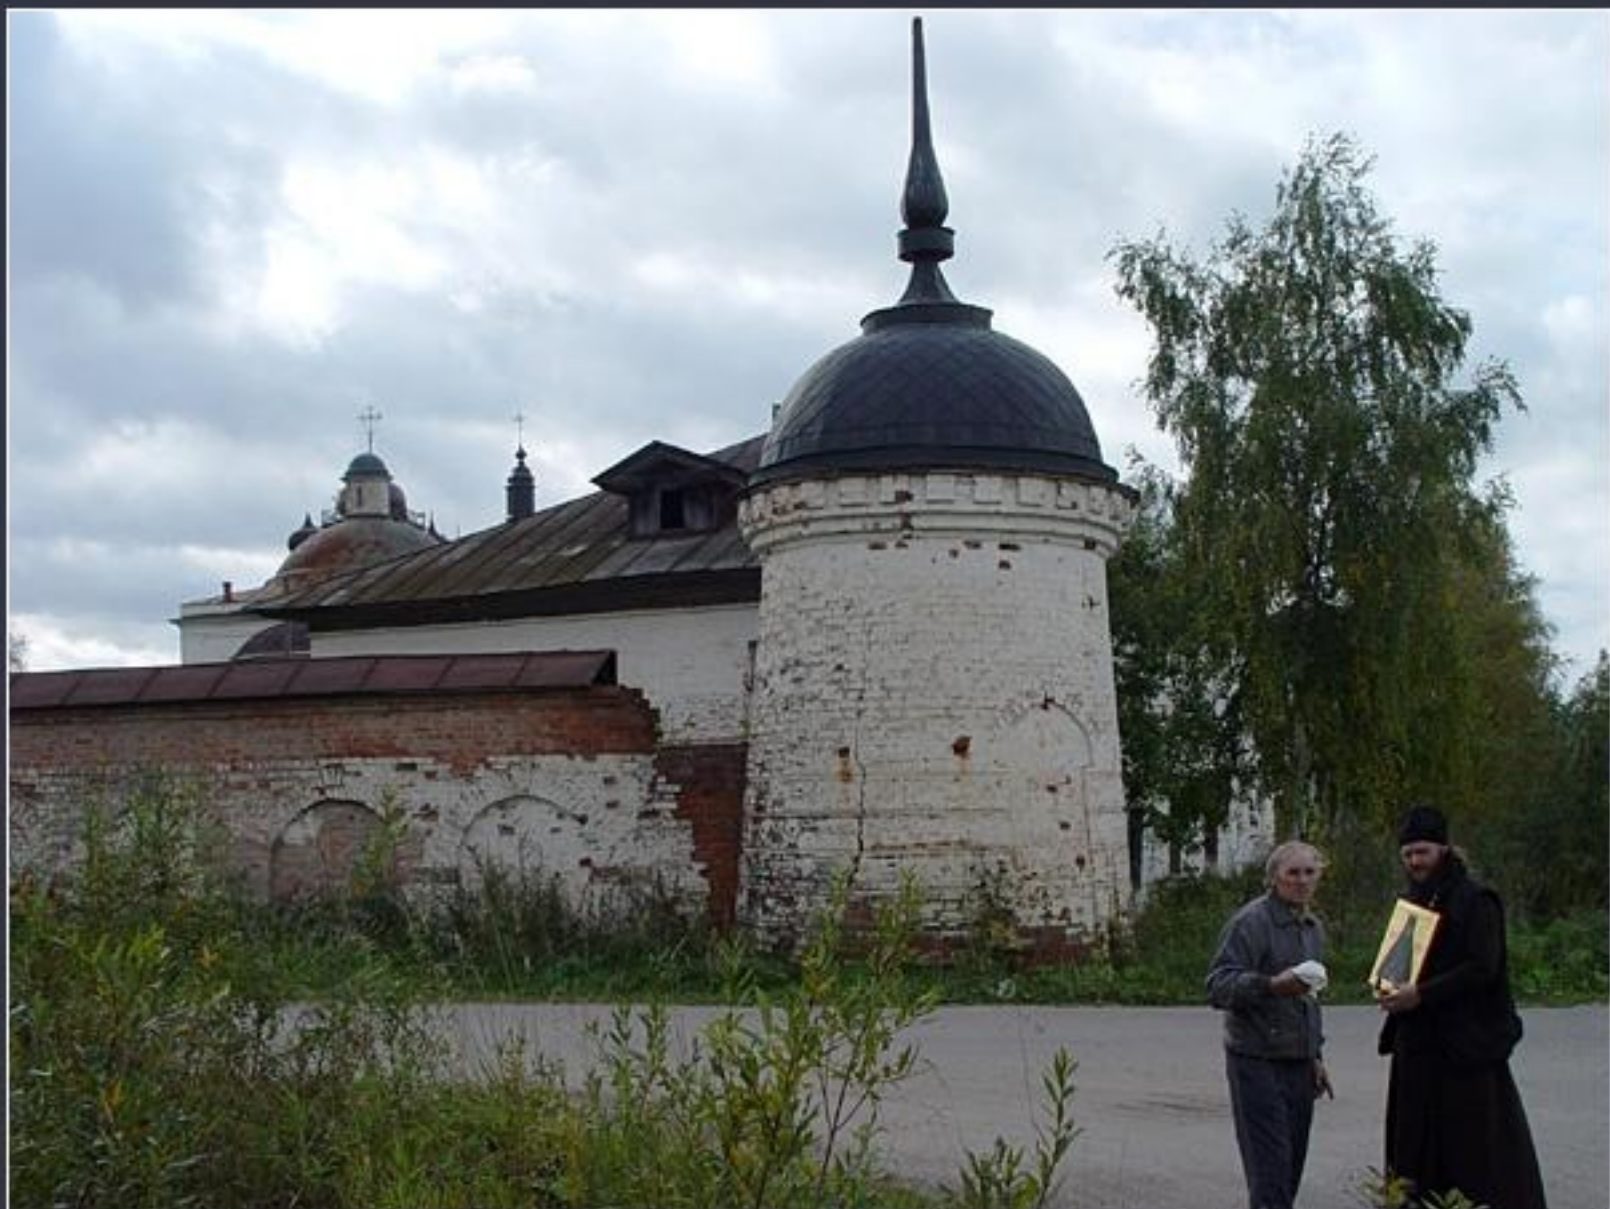
# Угловые трещины

- Пучение глинистых грунтов
- В процессе промораживания грунтов и потери прочности после оттаивания
- При повышенном замачивании грунтов атмосферными осадками
- В результате морозного пучения

Воскресенский Горлицкий монастырь. У монастырской стены.

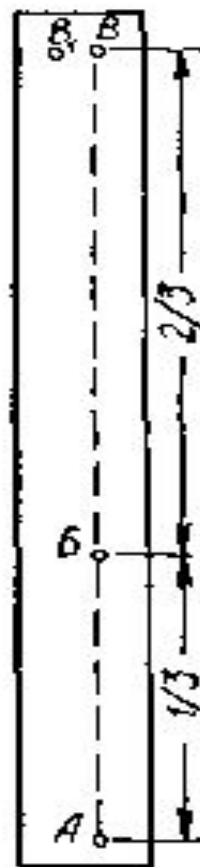
# Энтазис стен и колон

Увеличение распорных усилий при исключении из работы воздушных и внутренних связей.

Появление эксцентрических нагрузок на своды.

Действие вибрационных нагрузок.

Коррозия металла внутри конструкции стен и колонн и морозное выветривание кладки.

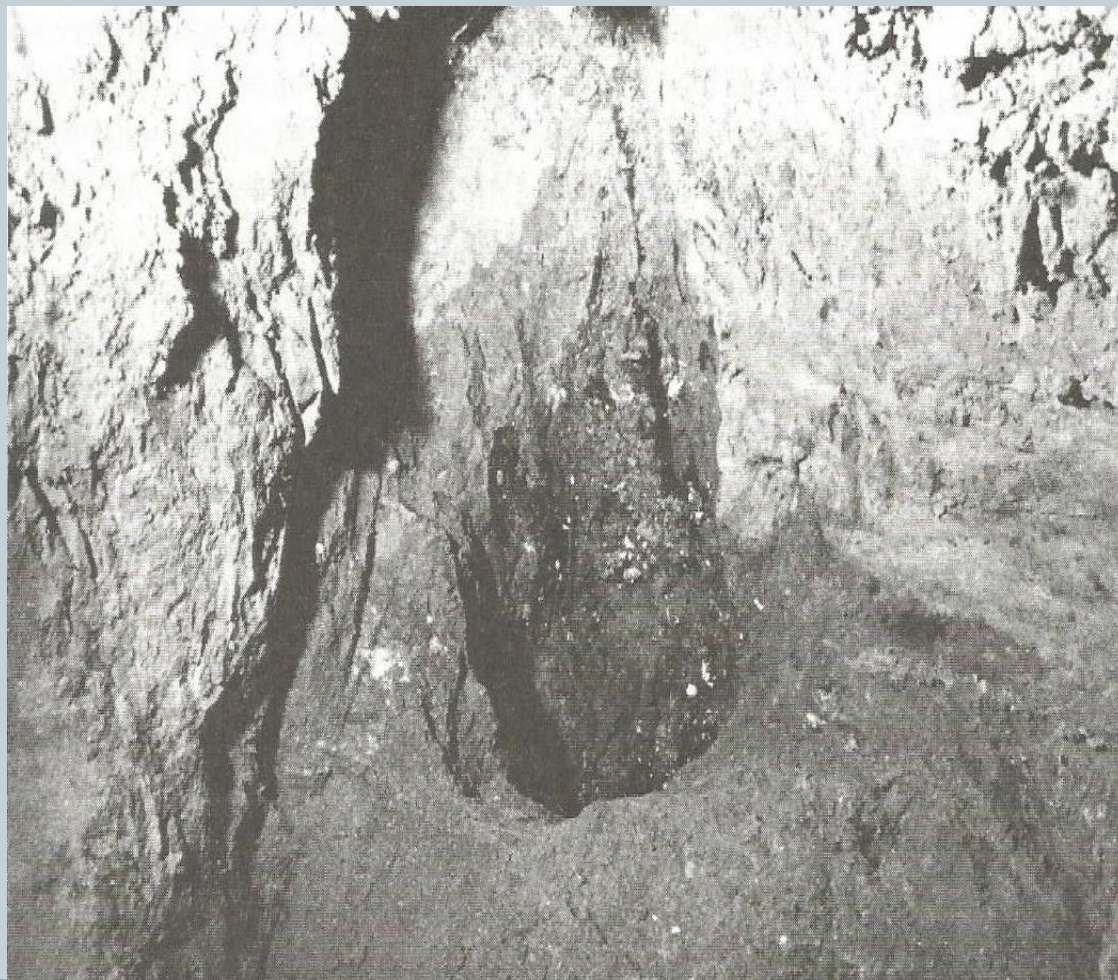
# Троицкий собор Ипатьевского монастыря в г. Костроме

- «Стакан» от сгнившей сваи в основании

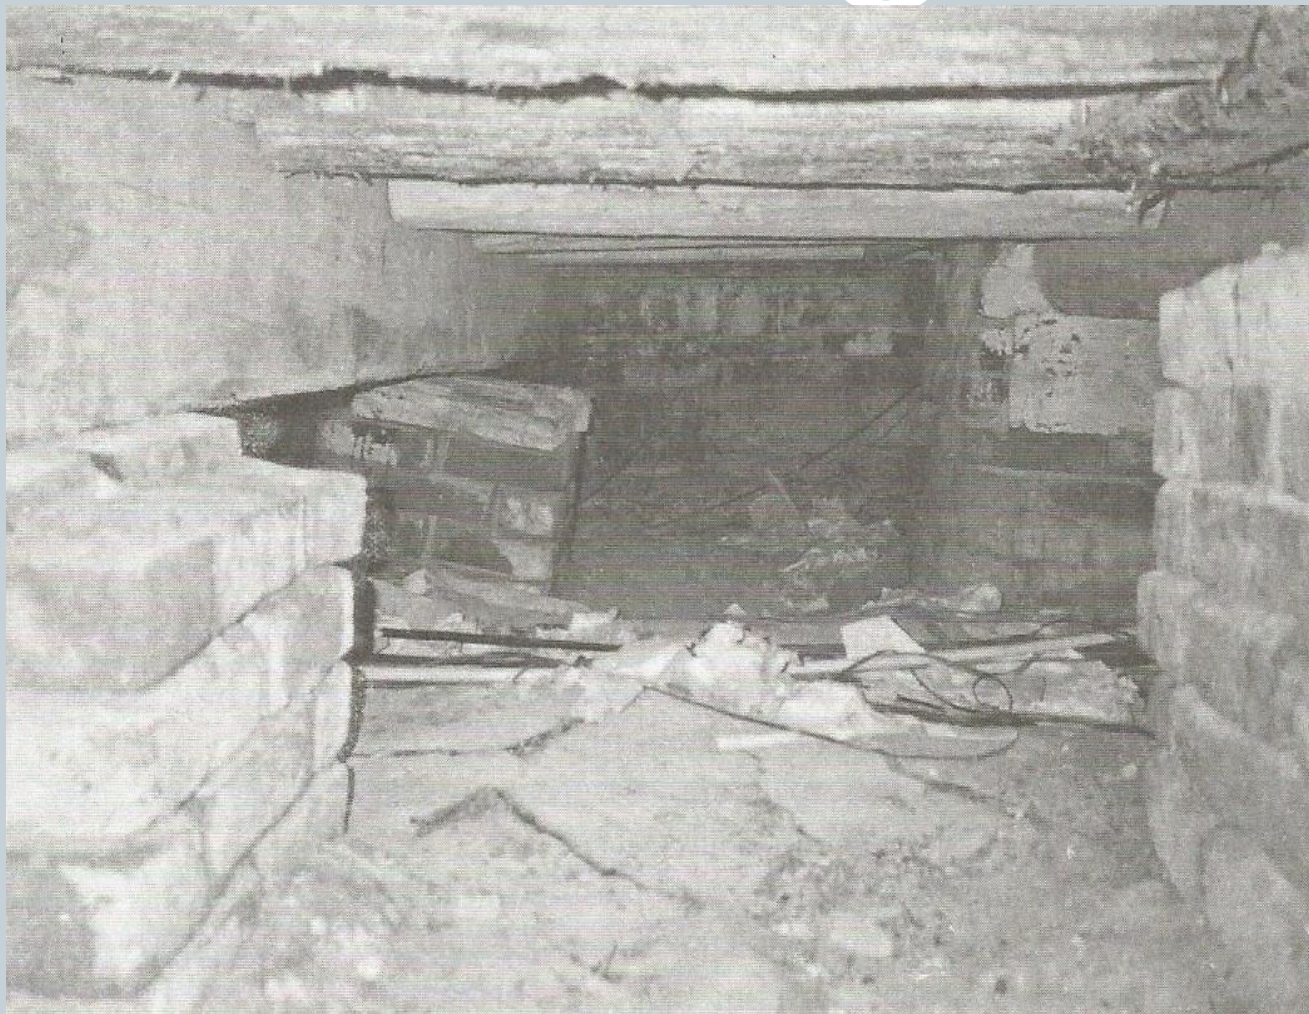
# Останкинский дворец

- Деформация столбиков в результате суффузионно – просадочных процессов в основании
