#### ПИСЬМЕННАЯ ЭКЗАМЕНАЦИОННАЯ РАБОТА

## ТЕМА: «Система смазки автомобиля ВАЗ-2108»

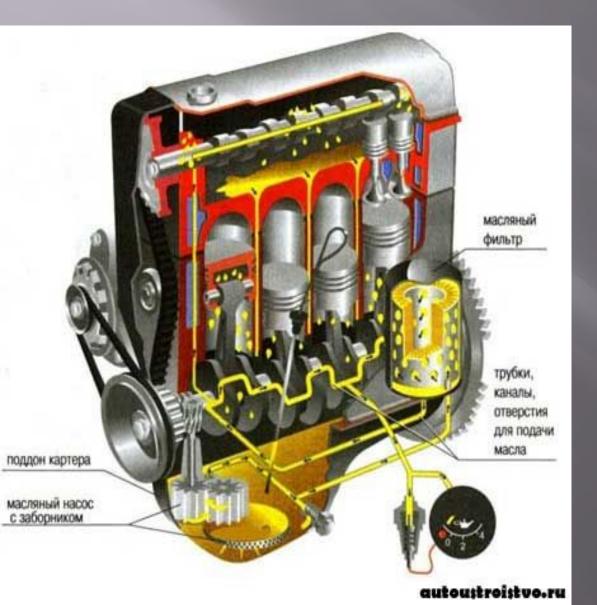
### Устройство системы смазки автомобиля ВАЗ-2108

- 1) поддон картера двигателя;
- 2) масляный насос;
- 3) масляный фильтр;
- 4) масляный радиатор;
- 5) датчик давления масла;
- 6) редукционный клапан;
- 7) масляные магистрали;

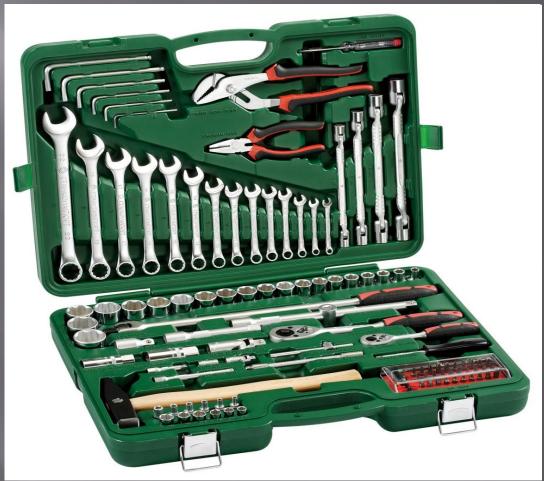
- 1. Набор ключей
- 2. Набор отвёрток
- 3. Съёмник масляного фильтра

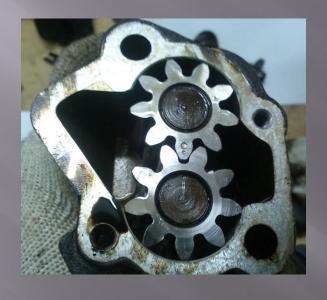
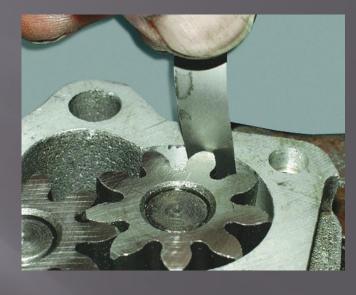
### Основные дефекты системы смазки автомобиля ВАЗ-2108

Износ торцов шестерён масляного насоса Коррозия плоскости разъёма крышки и корпуса масляного насоса Износ стенок масляного насоса (зазор между шестерней и стенкой больше

Ремонт масляного насоса заключается в снятии его с двигателя, разборке, проверке состояния его деталей, сборке, проверке работоспособности и установке на двигатель и выполняется обычно при ремонте снятого с автомобиля двигателя после длительной его эксплуатации. Неплоскостность крышки насоса не должна превышать 0,03мм, в противном случае привалочную плоскость крышки необходимо прошлифовать или притереть. Проверка упругости пружины редукционного клапана производится путем измерения длины свободной

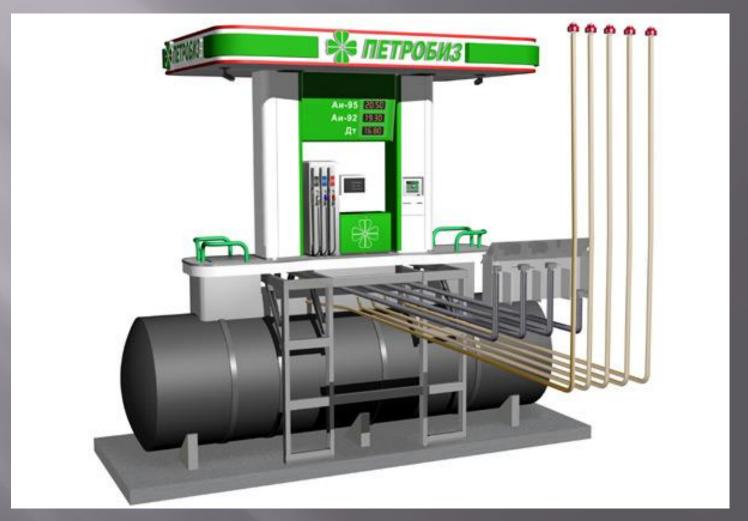
Устройство заправочной колонки с подземным резервуаром
