## Лекція 8.

Реновація склепінь. Півничне перекриття - «Кляйн».

Пласкі дерев'яні перекриття.

Реновація конструкцій та покриття дахів. Чинники, що руйнують  
деревину. Реновація деревини.

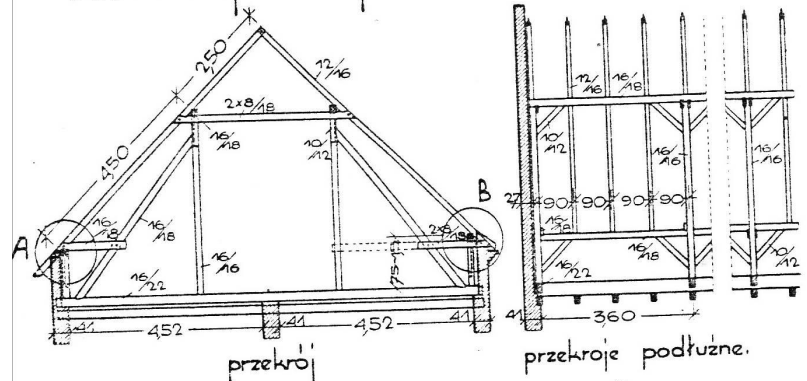
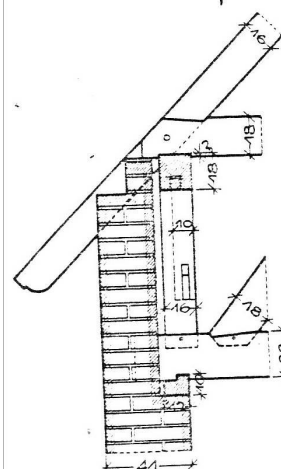
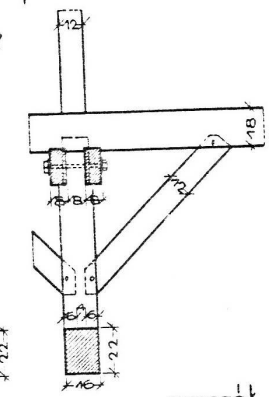
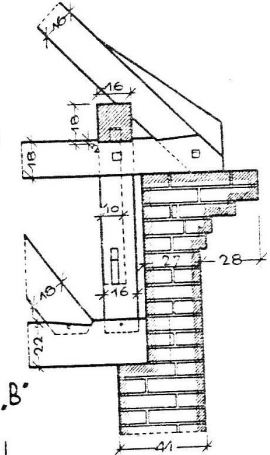
### Dach dwuspadkowy ze ścianką kolankową.
