## Смещение кромок

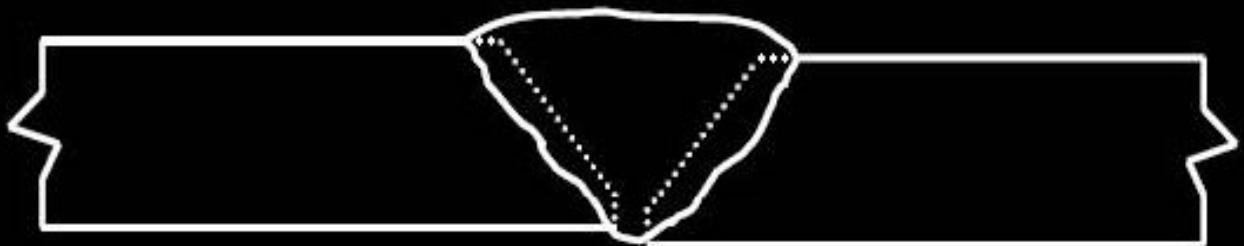
На рентгеновском изображении наблюдается изменение оптической плотности на протяжении всего сварного шва

Причины:

- Неправильная центровка свариваемых элементов
- Разнотолщинность свариваемых элементов

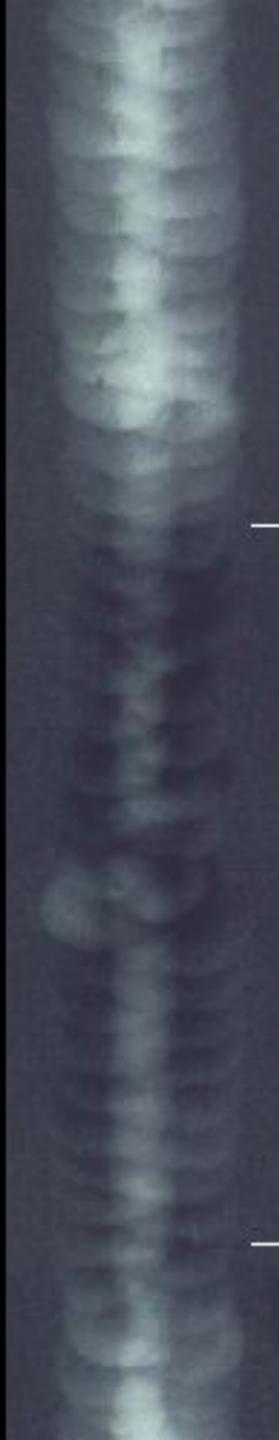
## Недостаточная высота облицовочного слоя

Недостаток наплавленного металла в облицовке сварного шва

На рентгеновском изображении наблюдается изменение оптической плотности по периметру сварного шва. Изменение оптической плотности может быть как по всей длине так и в ограниченной зоне сварного шва.

Причины:

- Большой сварочный ток
- Недостаточное заполнение
- Большая скорость сварки

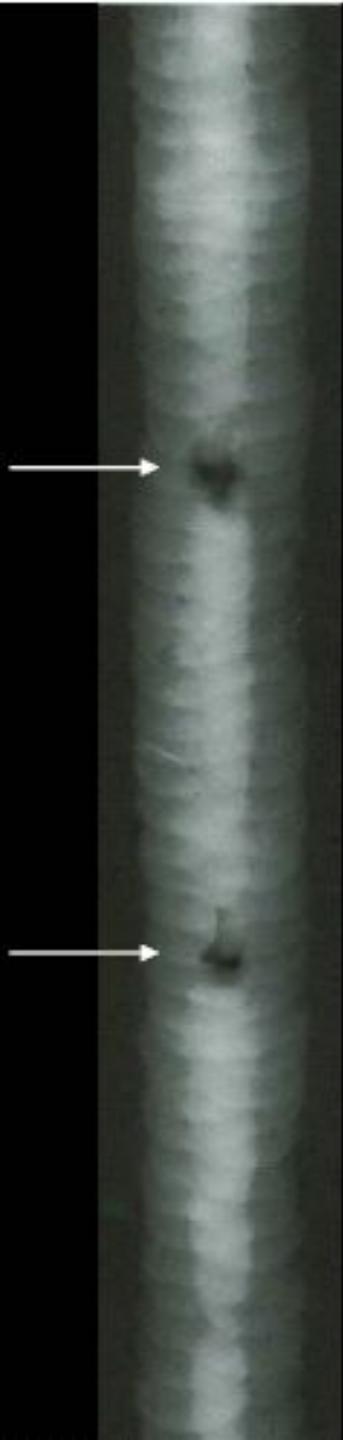
## Кратер в корне шва (МИС-К)

Усадочная раковина в конце валика сварного шва не заваренная до или во время выполнения проходов

На рентгеновском изображении наблюдается локализованная зона более темной оптической плотности по отношению к металлу сварного шва.

Причины:

- Обрыв дуги
- Неправильное выполнение конечного участка шва
- Незачищены прихватки

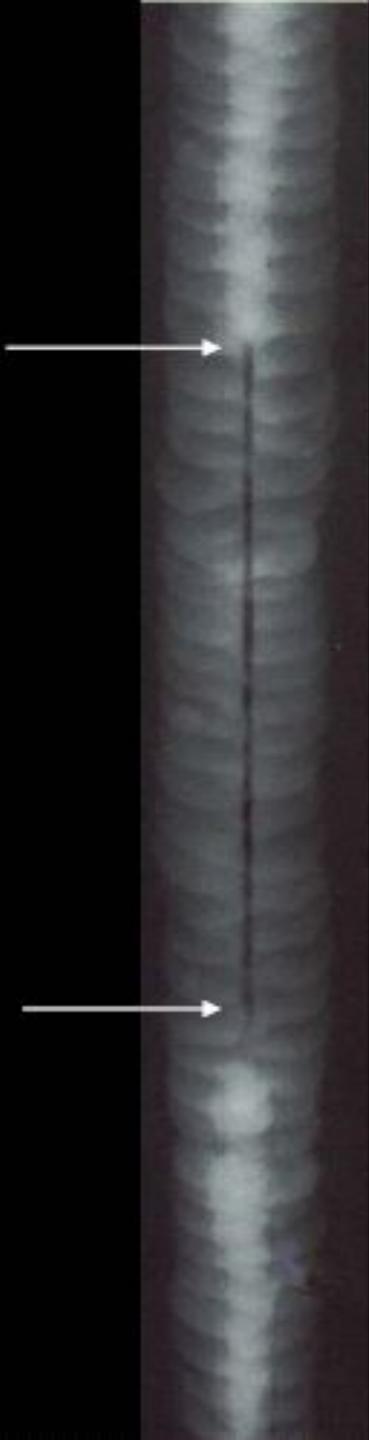
## *Непровар (МИС-Д)*

Несплавление основного металла по всей длине шва или на участке, возникающее в следствии неспособности расплавленного металла проникнуть в корень соединения

На рентгеновском изображении наблюдается длинная полоса более темной оптической плотности в центре сварного шва. Изменение оптической плотности может быть как по всей длине так и в изолированной зоне сварного шва.

Причины:

- Недостаточный сварочный ток
- Завышенная скорость сварки
- Малый зазор между кромками
- Малый угол скоса вертикальных кромок

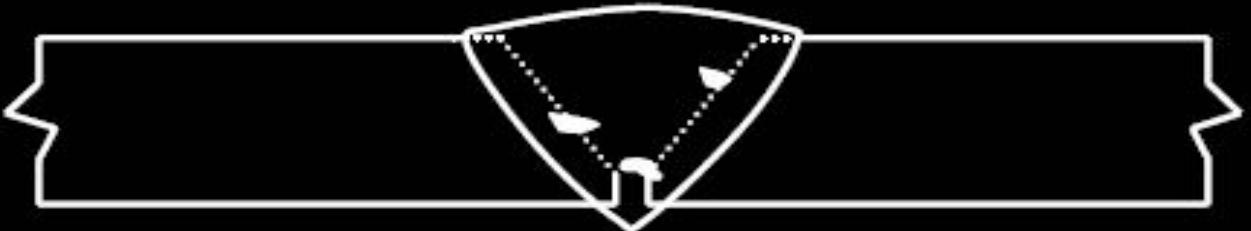
## Шлак в заполнении (МИС-Ва)

Шлак, попавший в металл сварного шва

На рентгеновском изображении наблюдаются нерегулярные формы более темной оптической плотности по центру сварного шва.

Причины:

- Грязь на кромках
- Не вычищен корень
- Малый сварочный ток

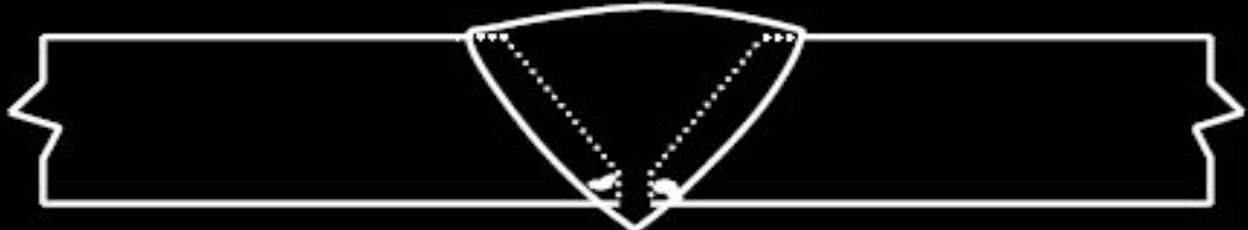
## Шлак удлиненный (МИС-Ва)

Шлак, попавший в металл сварного шва, и не вычищенный  
должным образом

На рентгеновском изображении наблюдаются нитевидные  
удлиненные формы более темной оптической плотности по  
отношению к металлу сварного шва.

Причины:

- Грязь на кромках
- Не вычищен корень или заполнение
- Малый сварочный ток
- Большая скорость сварки

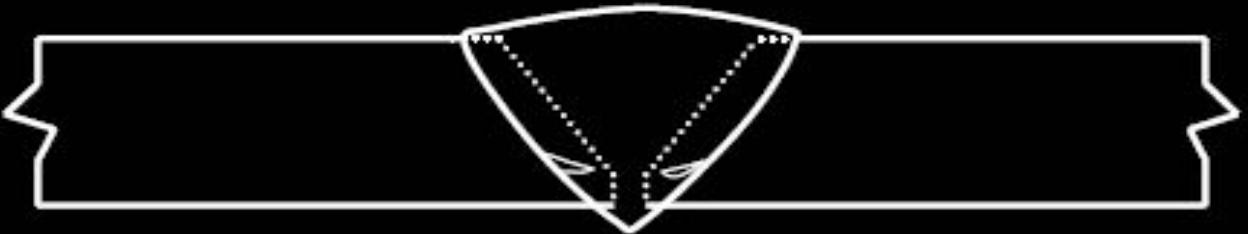
## Несплавление

→ Отсутствие соединения между металлом сварного шва и основным металлом или между отдельными валиками сварного шва

→ На рентгеновском изображении наблюдаются нерегулярные маленькие формы более темной оптической плотности по краям сварного шва.

Причины:

- Грязь на кромках
- Не вычищен корень или заполнение
- Малый сварочный ток
- Большая скорость сварки

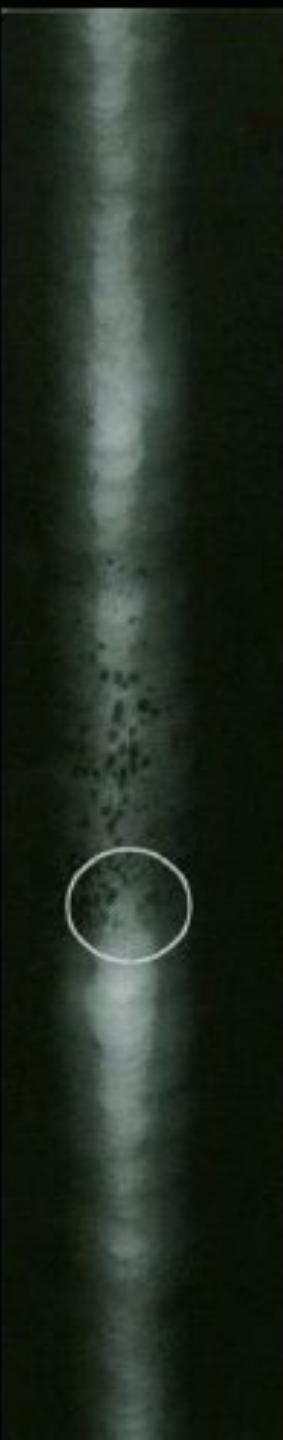
## Скопление пор (МИС А)

Группа газовых пор (3 и более) расположенных кучно с расстоянием между ними менее трех максимальных размеров большей из полостей

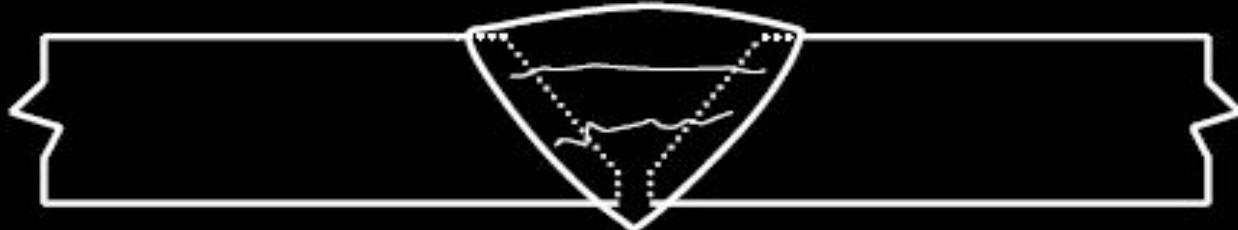
## Поперечные трещины (МИС Eb)

Трещина ориентированная поперек оси сварного шва, может располагаться: в металле сварного шва, зоне термического влияния, основном металле

На рентгеновском изображении наблюдаются прямые линии более темной оптической плотности, пересекающие поперечно сварной шов

Причины:

- Резкое охлаждение конструкции
- Высокие напряжения в жестко закрепленных конструкциях
- Повышенное содержание фосфора или серы

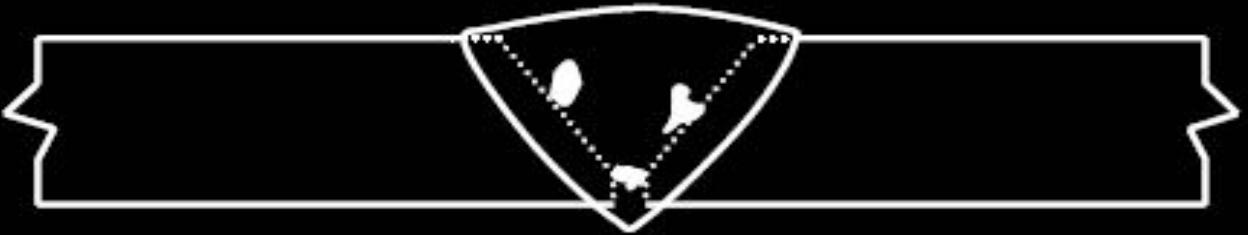
## Металлические включения (MIS H)

Частица инородного металла, попавшая в металл сварного шва.  
Различают включения из: меди, вольфрама

На рентгеновском изображении наблюдаются нерегулярные формы более светлой оптической плотности по периметру сварного шва

Причины:

- Большой сварочный ток
- Не соответствие марки электродов с типом свариваемой стали
