Тема проекту:
«Динаміка ерозійних процесів на території
пам'ятки природи «Балка Кравецька».

Підготував: Веретельник
Микола
учень 11 класу
Івано-пільської СШ І-ІІІ ст.
Керівник: Веретельник Л.М.
учитель біології
Івано-пільської СШ І-ІІІ ст.

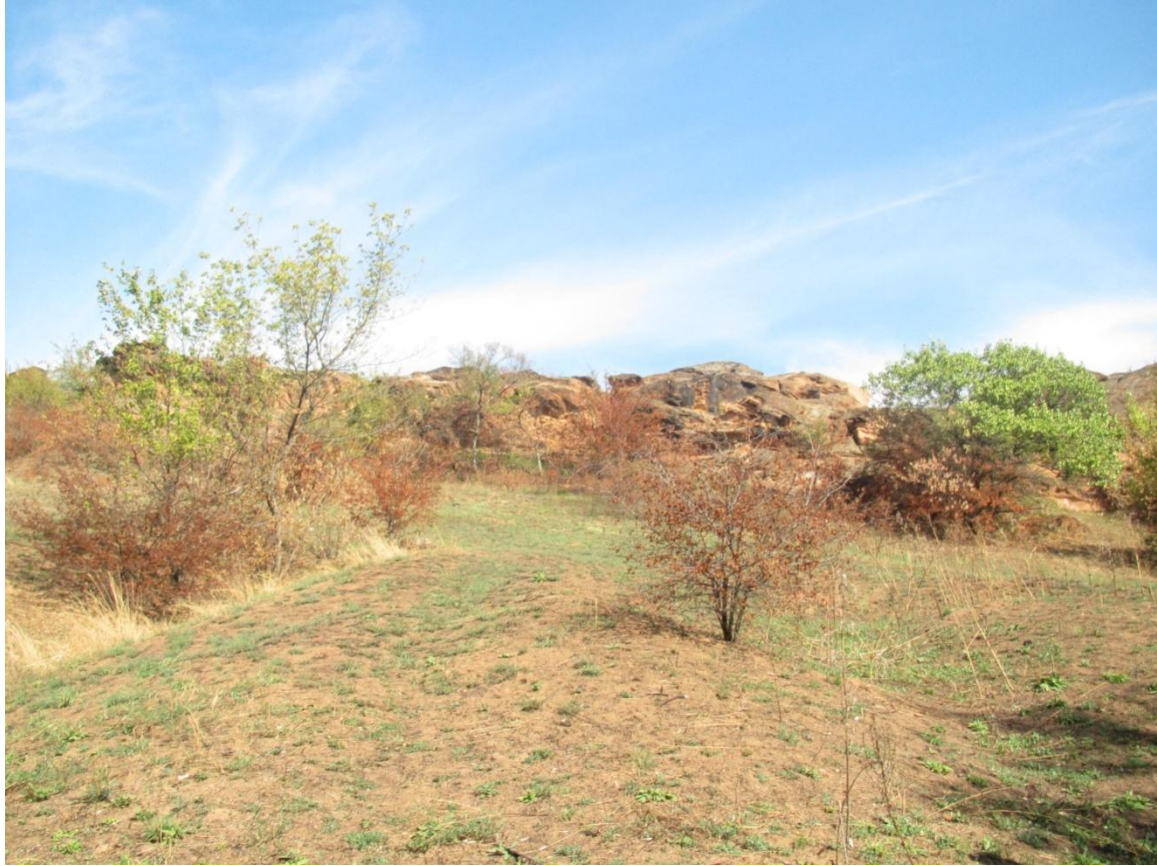
Пам'ятка природи дуже цінна для науки в геологічному плані, бо являє собою оголення араукаритової свити верхньокам'яновугільних відкладень з розривними порушеннями, які чітко видно на поверхні.

- Оголення у вигляді частинок дерев араукарій, які змішалися з піщаником. Гірські породи утворили складчасте гірське утворення, їх зміщення яскраво виражено. Це вкрай рідкісне явище, яке ніде в Донецькій області не фіксувалося. Ще одним цікавим явищем стало те, що м'які пісковики тут витіснились під впливом дрібнозернистих пісковиків, сформувавши майже вертикальний шар
