Тема проекту:
«Динаміка ерозійних процесів на території
пам'ятки природи «Балка Кравецька».

Підготував: Веретельник
Микола
учень 11 класу
Івано-Пільської СШ І-ІІІ ст.
Керівник: Веретельник Л.М.
учитель біології
Івано-Пільської СШ І-ІІІ ст.

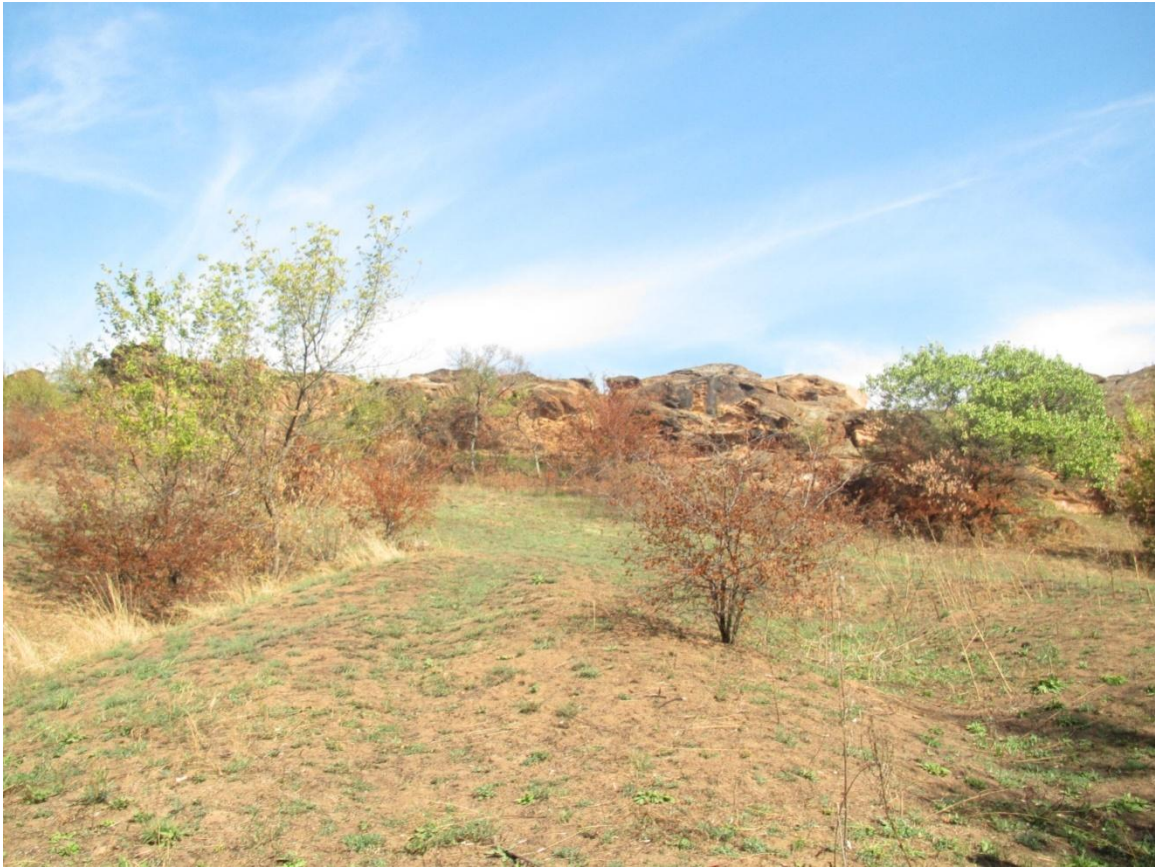
Пам'ятка природи дуже цінна для науки в геологічному плані, бо являє собою оголення араукаритової свити верхньокам'яновугільних відкладень з розривними порушеннями, які чітко видно на поверхні.

- Оголення у вигляді частинок дерев араукарій, які змішалися з піщаником. Гірські породи утворили складчасте гірське утворення, їх зміщення яскраво виражено. Це вкрай рідкісне явище, яке ніде в Донецькій області не фіксувалося. Ще одним цікавим явищем стало те, що м'які пісковики тут витіснились під впливом дрібнозернистих пісковиків, сформувавши майже вертикальний шар

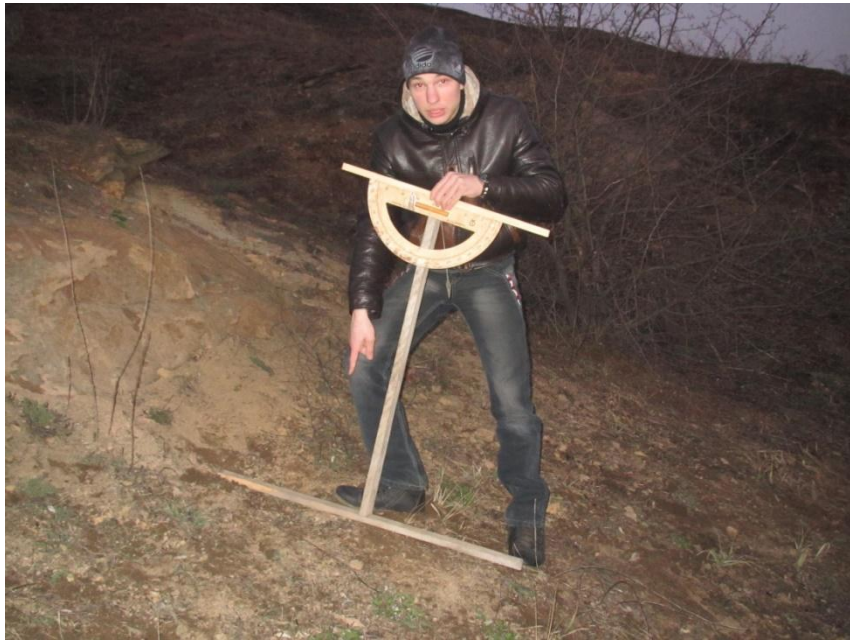
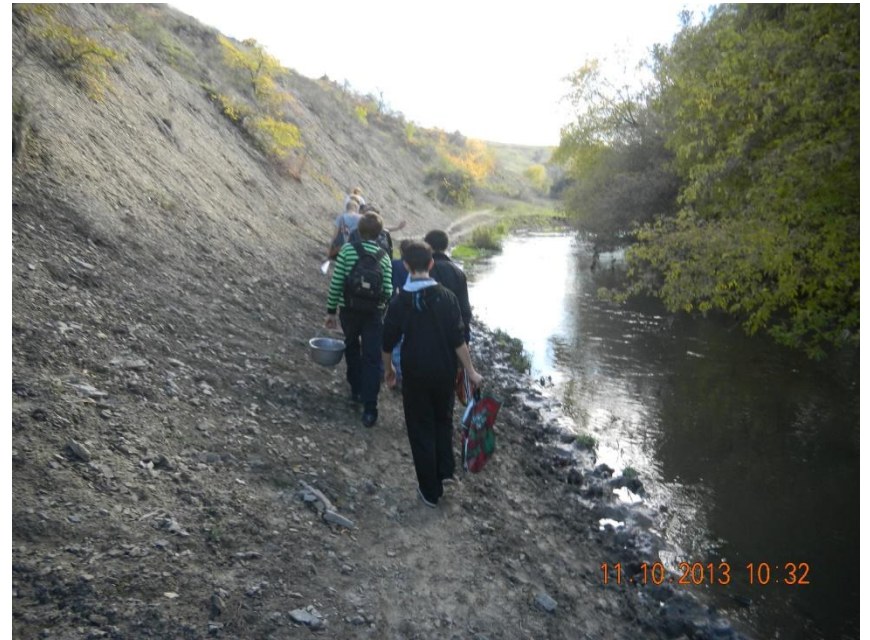
Таблиця профілів

Крутизна схилів: приблизні значення
крутизни схилів

№ профіля	Правий схил	Лівий схил
1	1	2
2	10	12
3	13	20
4	10	14
5	17	15
6	14	16
7	15	20
9	16	16
10	18	16
11	16	16,6

Яр №1	Профіль	Ширина долини (м)
	1	5
	2	10
	3	15
	4	16
	5	18
	6	25
	7	20
	8	18
	9	17
	10	19
	11	9
