ПРИЧИНЫ АВАРИИ НА САЯНО-ШУШЕНСКОЙ ГЭС

Саяно-Шушенская гидроэлектростанция имени П. С. Непорожного

АВАРИЯ НА САЯНО- ШУШЕНСКОЙ ГЭС

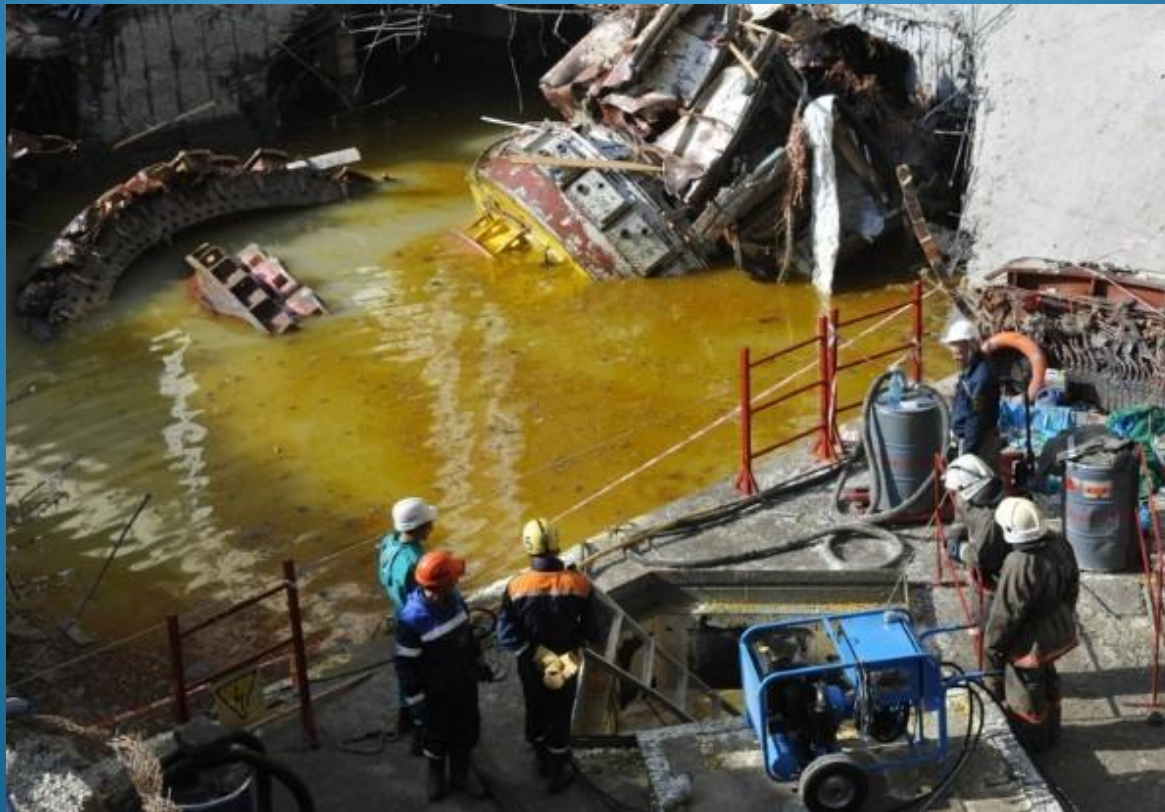
Индустриальная техногенная катастрофа, произошедшая 17 августа 2009 года. В результате аварии погибло 75 человек, оборудованию и помещениям станции нанесён серьёзный ущерб. Работа станции по производству электроэнергии приостановлена. Последствия аварии отразились на экологической обстановке акватории, прилегающей к ГЭС, на социальной и экономической сферах региона.

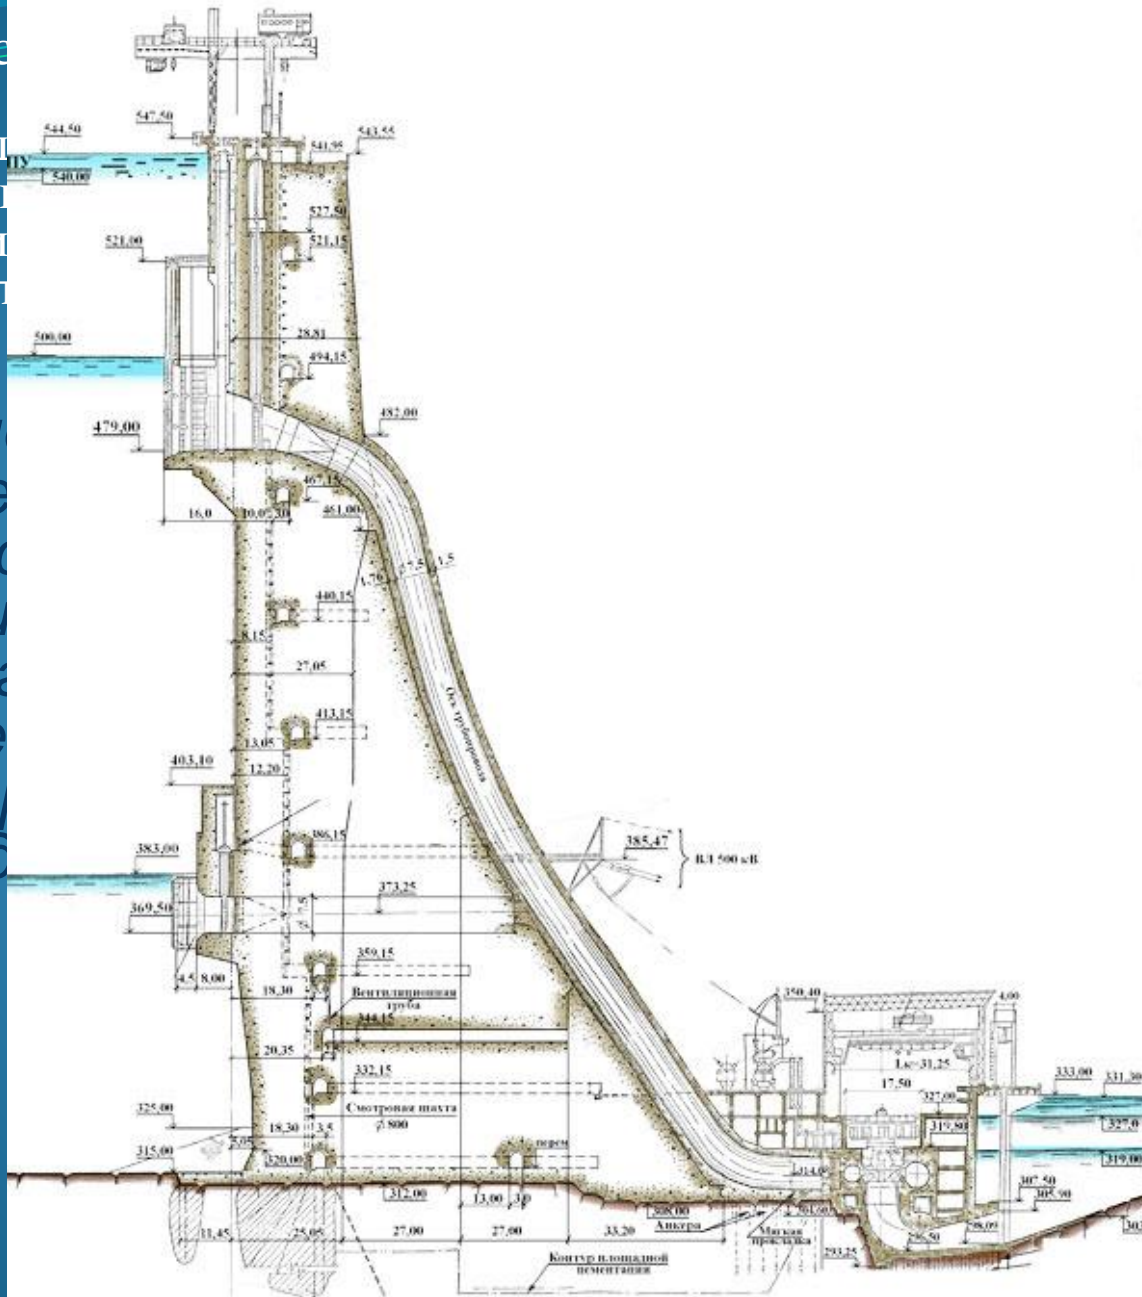
Непосредственной причиной разрушения гидроагрегата № 2 было названо усталостное разрушение (разрушение материала под действием повторно-переменных напряжений) шпилек крепления крышки турбины в результате вибрации, возникавшей при переходах режима мощности гидроагрегата через диапазон «запрещённой зоны».

Вследстви...
нагрузок пе...
связанных с...
образовали...
крепления а...
Вызванные...
привели к с...
водоподвод

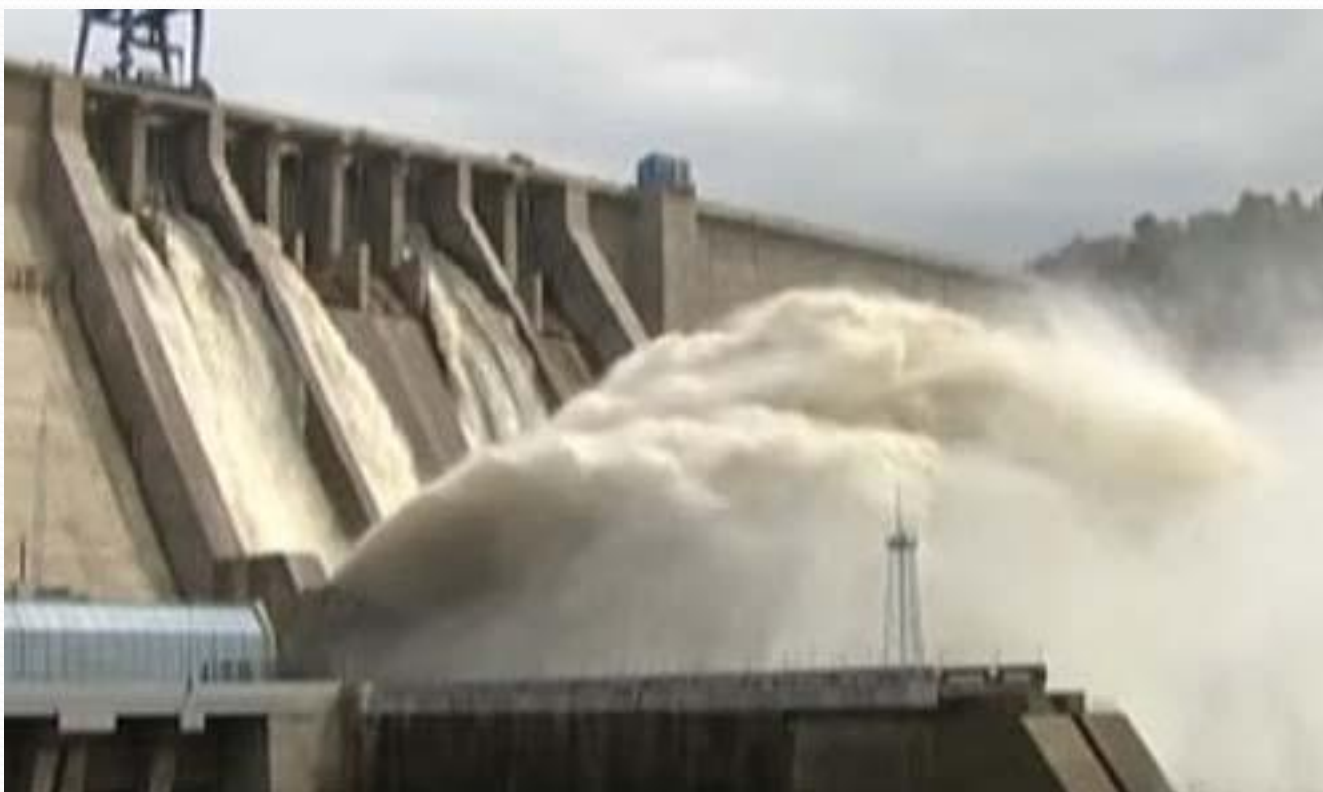
Гидроагрегат № 2 был пущен первоначально на пониженном напоре и с временным рабочим колесом. Гидроагрегат был введён в работу со штатным рабочим колесом. Нормативный срок службы гидротурбины заводом-изготовителем был установлен в 30 лет. Конструкция гидротурбин характеризуется рядом недостатков, одним из которых является наличие обширной зоны не рекомендованной работы; при нахождении гидроагрегата в этой зоне работа турбины сопровождается сильными гидравлическими ударами в проточной части и значительными шумами. При этом зона не рекомендованной работы разделяет две зоны, в которых работа гидроагрегата разрешена; при существенном изменении мощности гидроагрегат каждый раз вынужден проходить зону не рекомендованной работы. Отмечалась необходимость замены рабочих колёс гидротурбин. Замена рабочих колёс гидроагрегатов планировалась с 2011 года; в частности, в августе 2009 года был объявлен конкурс на поставку нового рабочего колеса для одного из гидроагрегатов ГЭС.

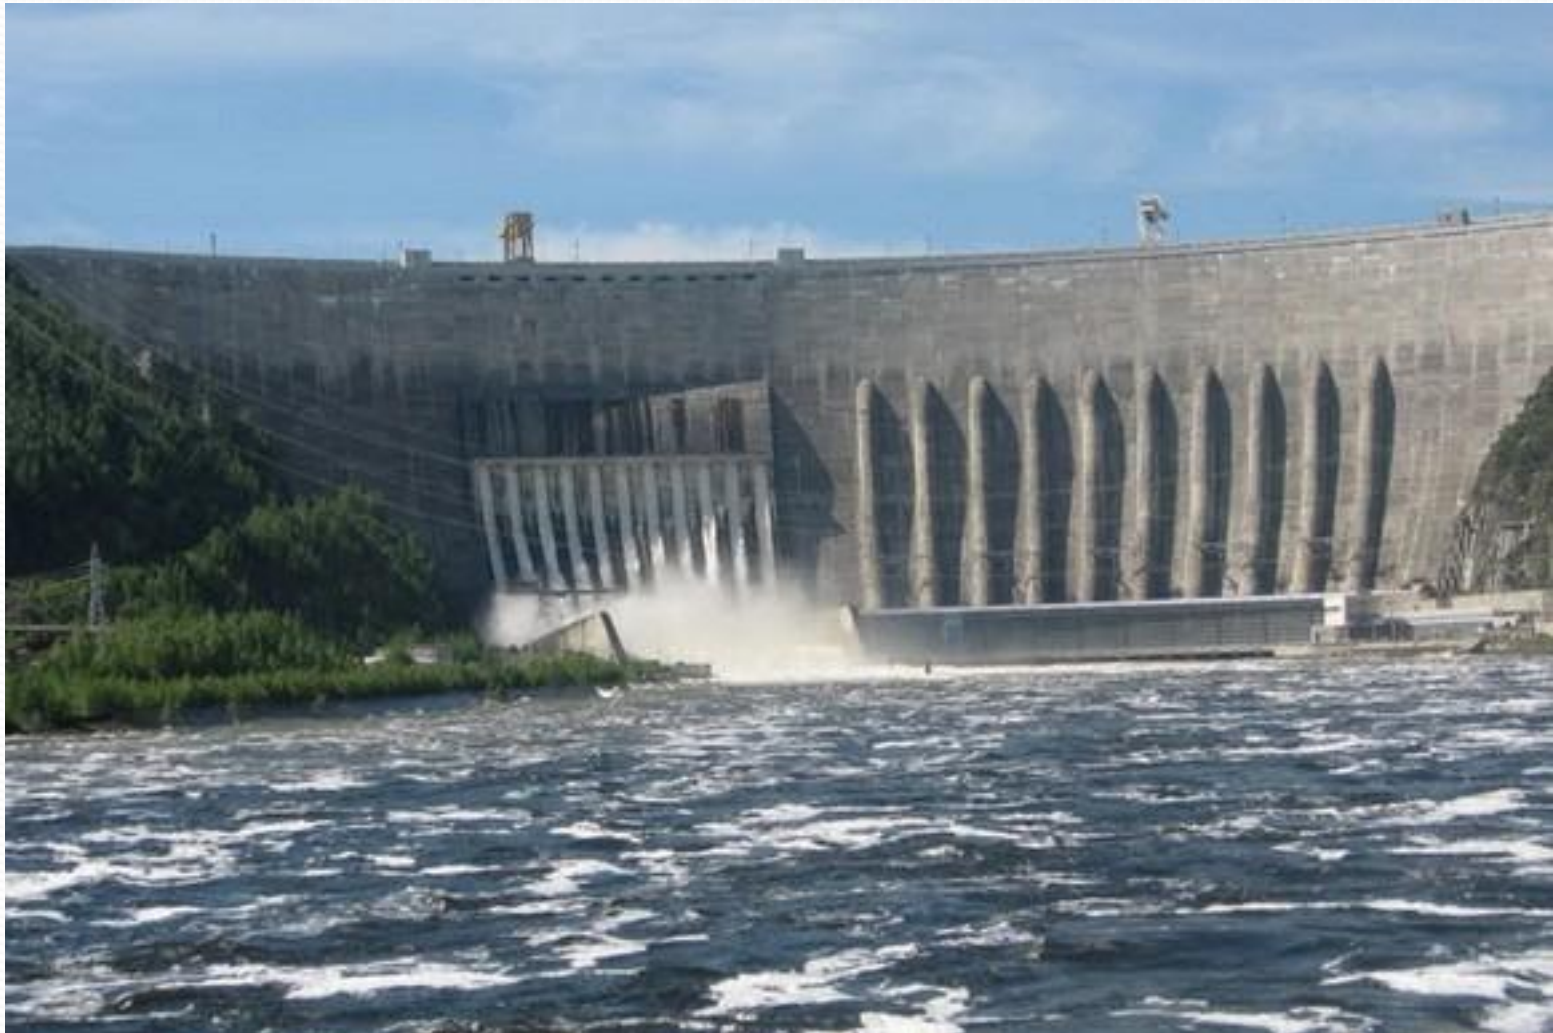
Гидроагрегат № 2 был введён в работу 16 августа 2009 года и назначен персоналом станции приоритетным для изменения нагрузки при исчерпании диапазонов регулирования мощности. В случае необходимости гидроагрегат может работать автоматически под управлением диспетчера из помещений Братской ГЭС. В связи с аварией между Братской ГЭС и Саяно-Шушенской ГЭС поспешил объявить о своём решении запустить злополучный агрегат. К этому моменту он уже находился под управлением АРЧМ, а на Саяно-Шушенской ГЭС, диспетчеры в режиме автоматического регулирования работали гидроагрегатов (№ 1 и № 2) индивидуальным управлением.

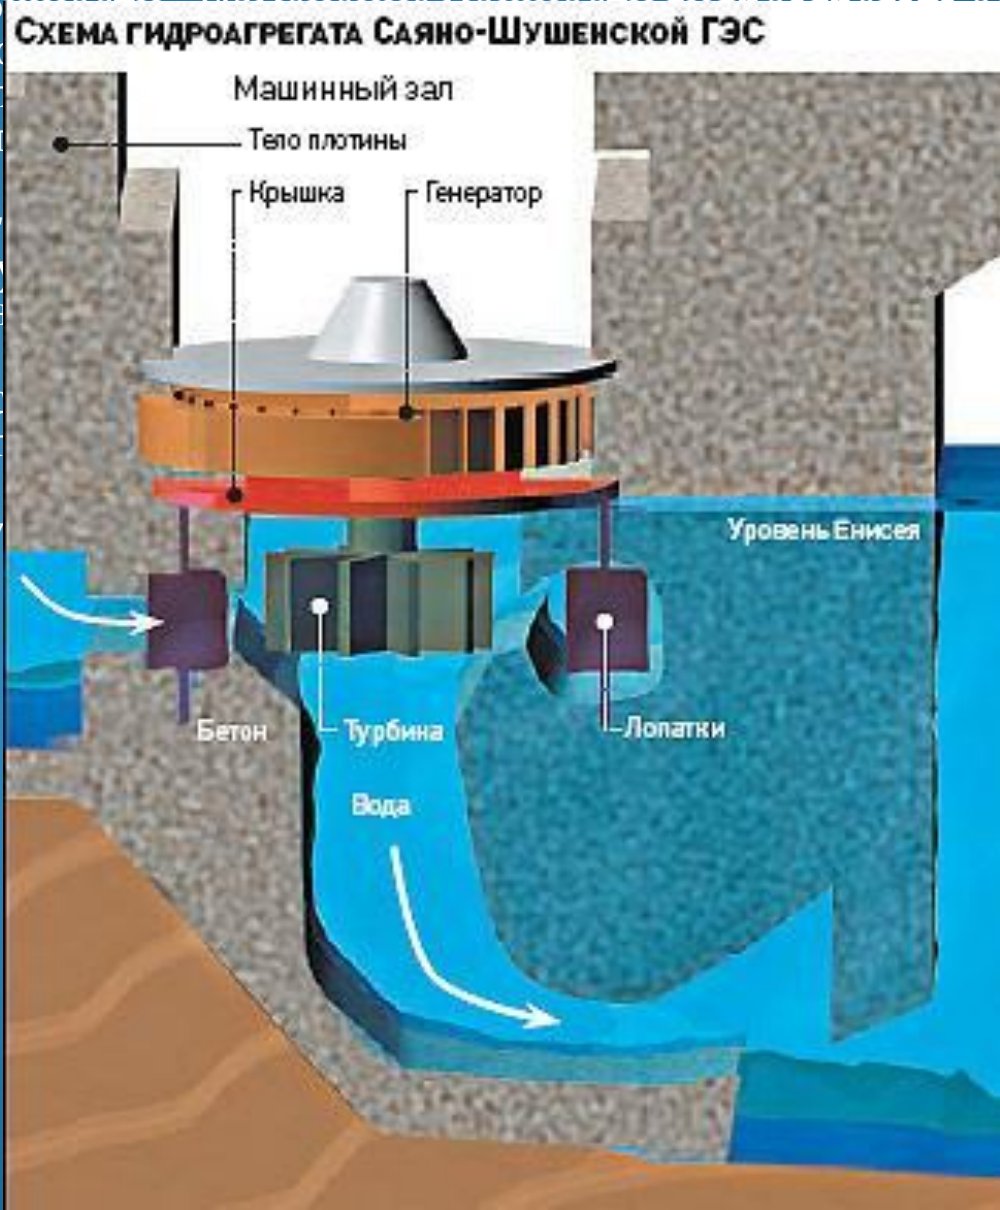
В связи с аварией осуществлялось переключение гидроагрегата на работу в режиме АРМ. В результате пожара в одном из помещений связи в Сибири (ряд СМИБ), вынудившим прекратить работу агрегата, к этому моменту работавшая под управлением АРЧМ на себя Саяно-Шушенская ГЭС в режиме АРМ работали 6 гидроагрегатов (№ 1 и № 2) работали под управлением персонала в режиме ремонта.

Происходило снижение мощности гидроагрегата № 2 по указанию ГРАРМ. При входе гидроагрегата в зону, не рекомендованную к работе, произошёл обрыв шпилек крышки турбины. Разрушение значительной части из 80 шпилек произошло вследствие усталостных явлений; на шести шпильках к моменту аварии отсутствовали гайки — вероятно, вследствие самораскручивания в результате вибрации (их стопорение не было предусмотрено конструкцией турбины). Под воздействием давления воды в гидроагрегате ротор гидроагрегата с крышкой турбины и верхней крестовиной начал движение вверх, и, вследствие разгерметизации, вода начала заполнять объём шахты турбины, воздействуя на элементы генератора.
