# ПРИЧИНЫ АВАРИИ НА САЯНО-ШУШЕНСКОЙ ГЭС

# Саяно-Шушенская гидроэлектростанция имени П. С. Непорожного

# АВАРИЯ НА САЯНО- ШУШЕНСКОЙ ГЭС

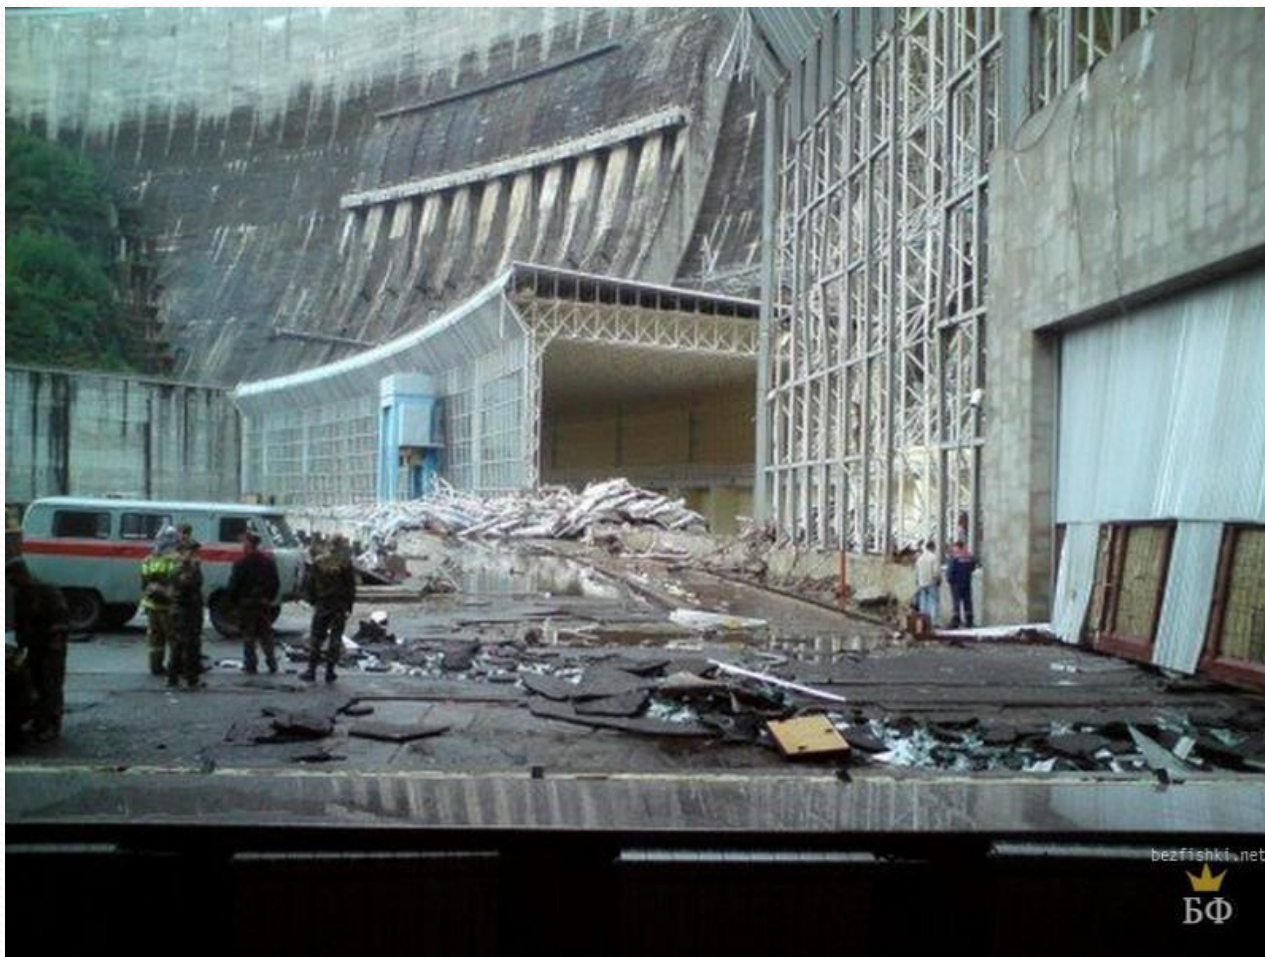
17 августа 2009 года на Саяно-Шушенской ГЭС произошла тяжёлая авария. Находившийся в работе гидроагрегат № 2 внезапно разрушился и был выброшен напором воды со своего места. В машинный зал станции под большим напором стала поступать вода, затопившая машинный зал и технические помещения под ним. В момент аварии мощность станции составляла 4100 МВт, в работе находились 9 гидроагрегатов, автоматические защиты, на большинстве которых, не сработали. Было потеряно электропитание собственных нужд станции, в результате чего сброс аварийно-ремонтных затворов на водоприёмниках (с целью остановки поступления воды) персоналу станции пришлось производить вручную.

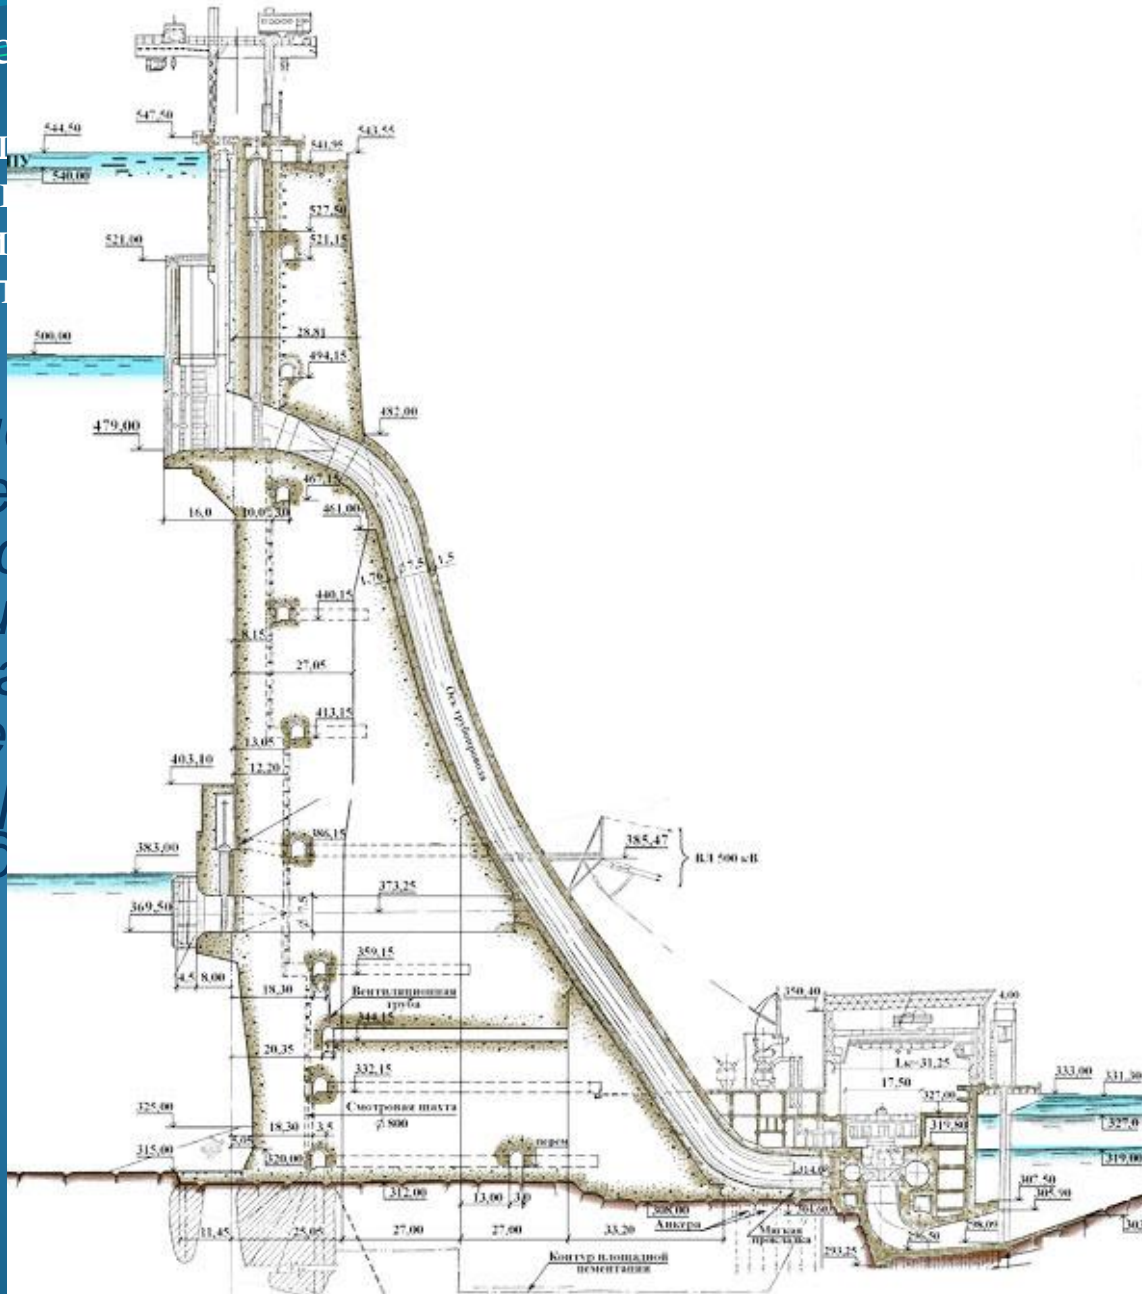
Непосредственной причиной разрушения гидроагрегата № 2 было названо усталостное разрушение (разрушение материала под действием повторно-переменных напряжений) шпилек крепления крышки турбины в результате вибрации, возникавшей при переходах режима мощности гидроагрегата через диапазон «запрещённой зоны».

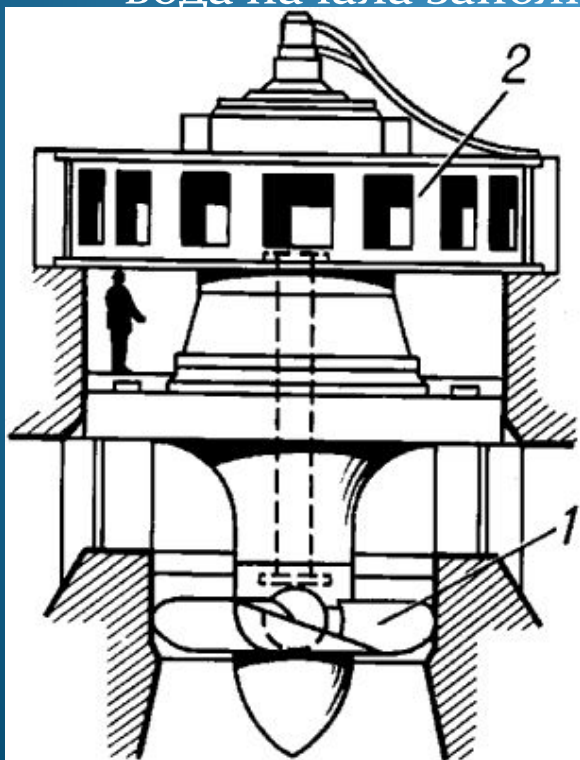
Происходило снижение мощности гидроагрегата № 2 по указанию ГРАРМ. При входе гидроагрегата в зону, не рекомендованную к работе, произошёл обрыв шпилек крышки турбины. Разрушение значительной части из 80 шпилек произошло вследствие усталостных явлений; на шести шпильках к моменту аварии отсутствовали гайки — вероятно, вследствие самораскручивания в результате вибрации (их стопорение не было предусмотрено конструкцией турбины). Под воздействием давления воды в гидроагрегате ротор гидроагрегата с крышкой турбины и верхней крестовиной начал движение вверх, и, вследствие разгерметизации, вода начала заполнять объём шахты турбины, воздействуя на элементы генератора.
