ВЫПУСКНАЯ КВАЛИФИКАЦИОННАЯ РАБОТА

Визуальное обследование и оценка технического состояния жилого дома
специальность: 08.02.01 «Строительство и эксплуатация зданий и сооружений»

Здание расположено по адресу: город Санкт-Петербург, Суздальский проспект, дом 67.

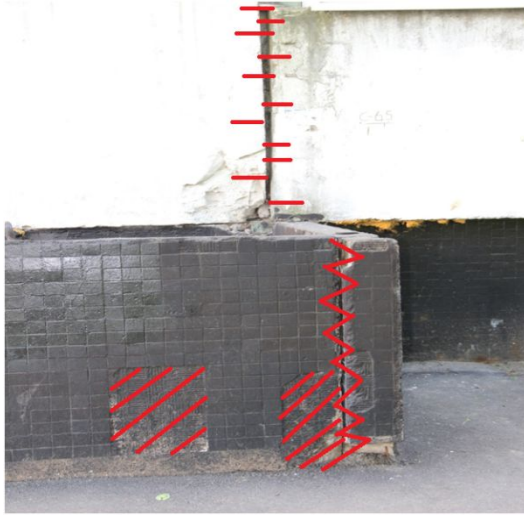
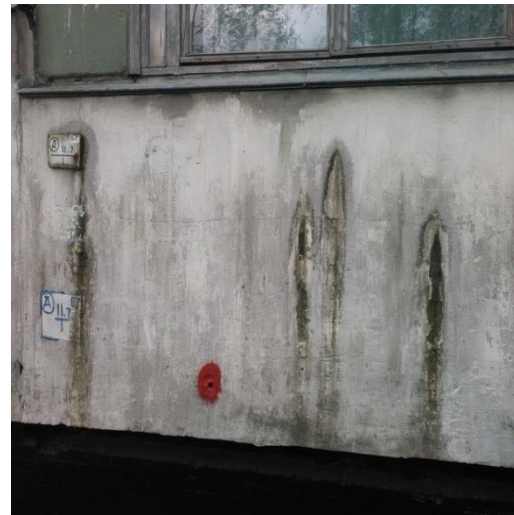
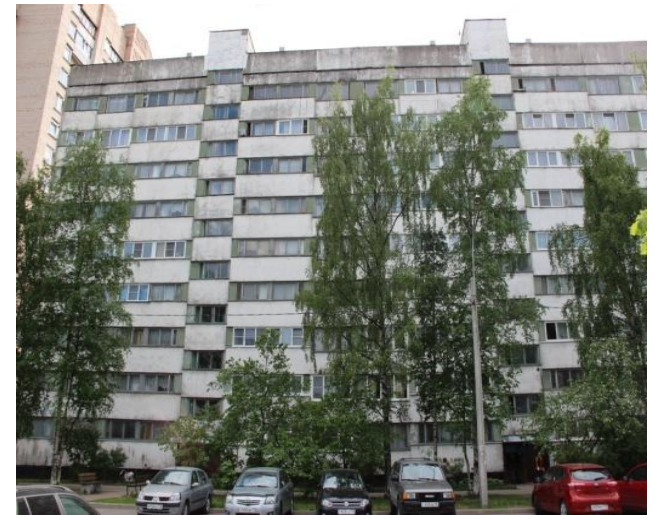
Вход в подвальное помещение

1. Трещина в ограждающей стене входа в подвал.
2. Не заделан шов между стеновыми панелями.
3. Частичное обрушение плитки на ограждающей стене входа

Износ -24,48 %

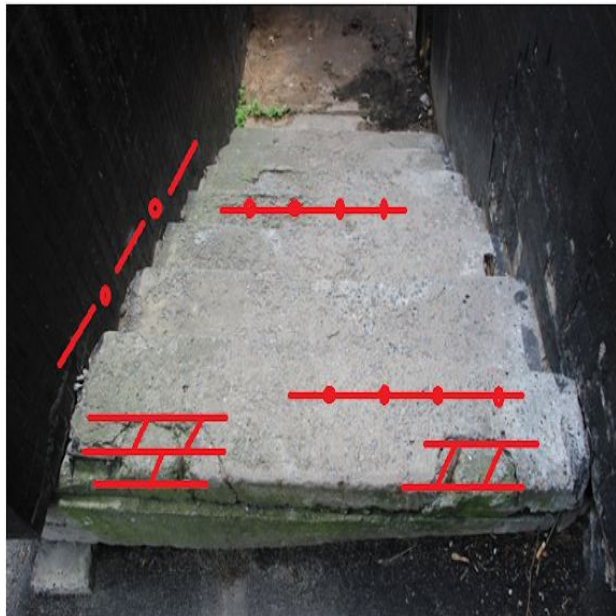
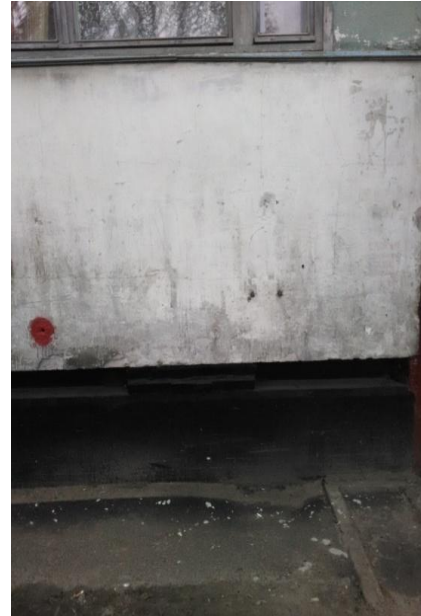
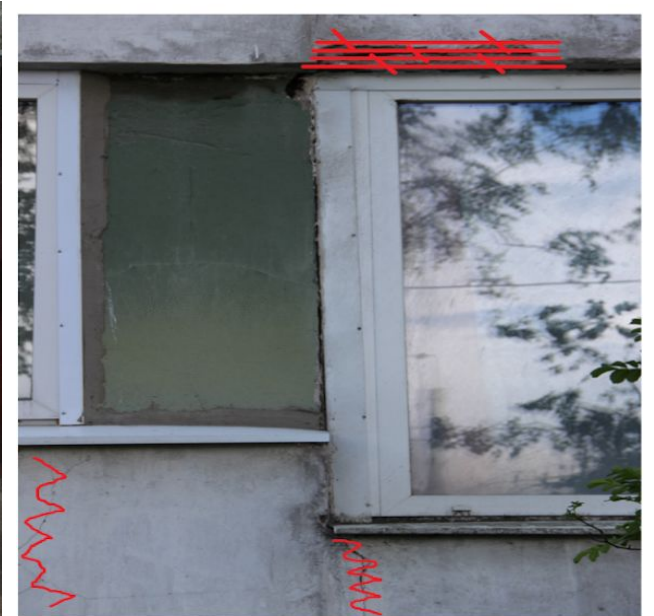
1. Разрушение поверхностного слоя на стеновых панелях.
2. Отслоение покрасочного слоя стен, загрязнение.

Износ – 33 %

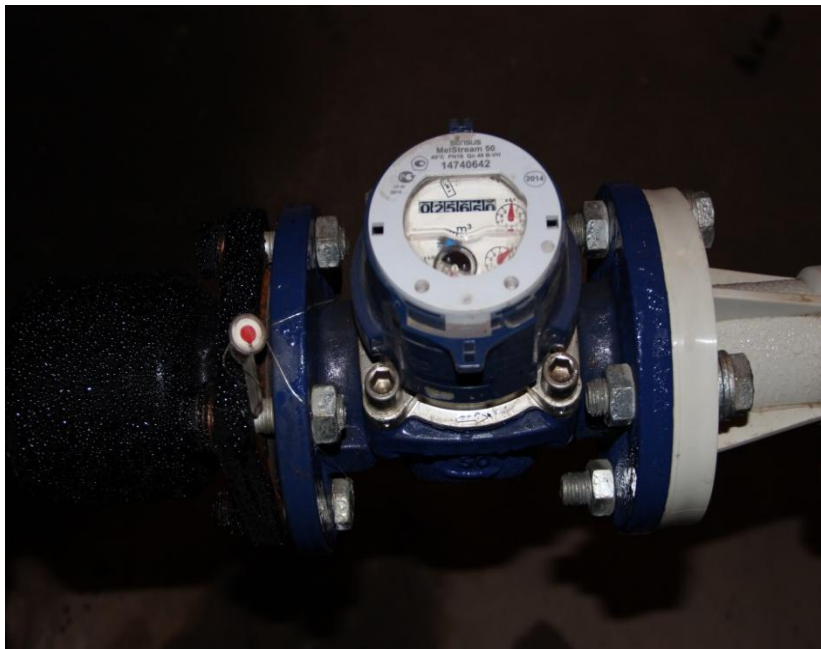
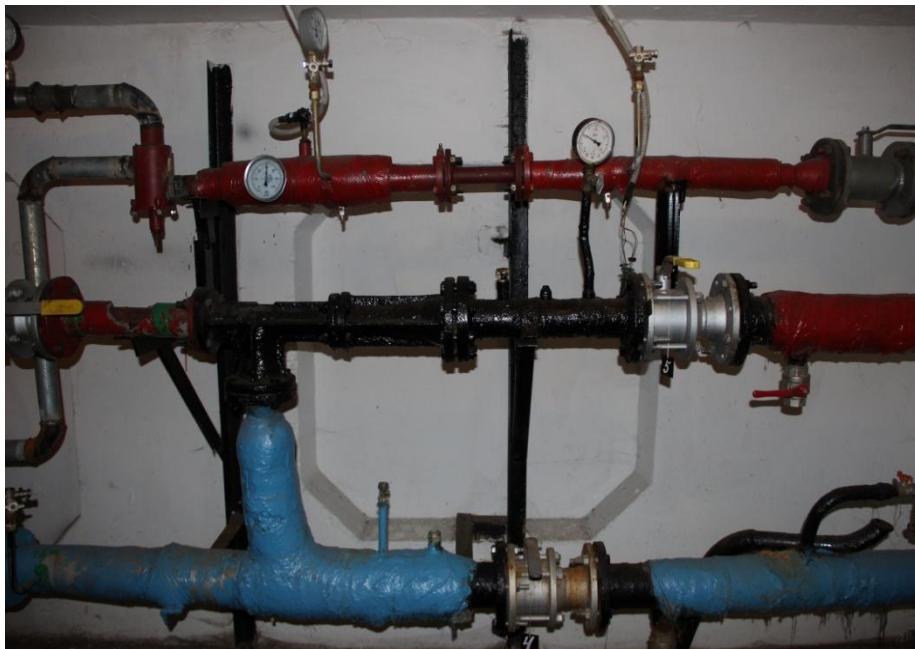
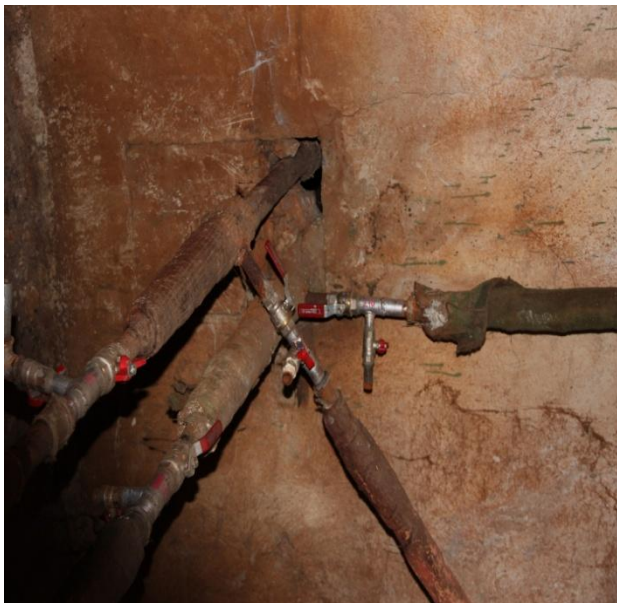
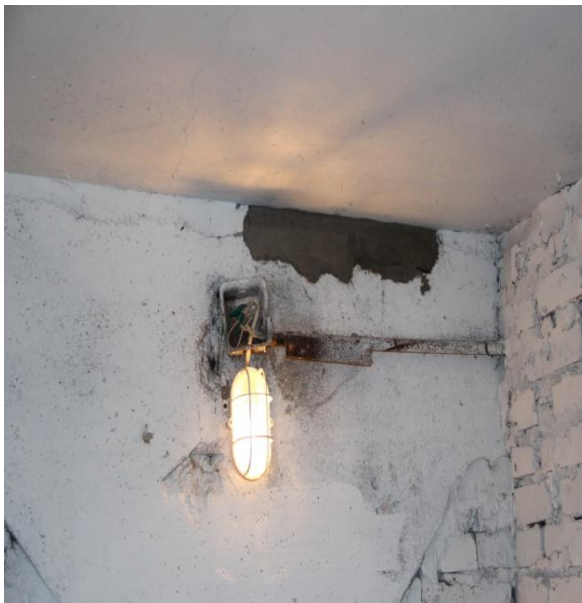
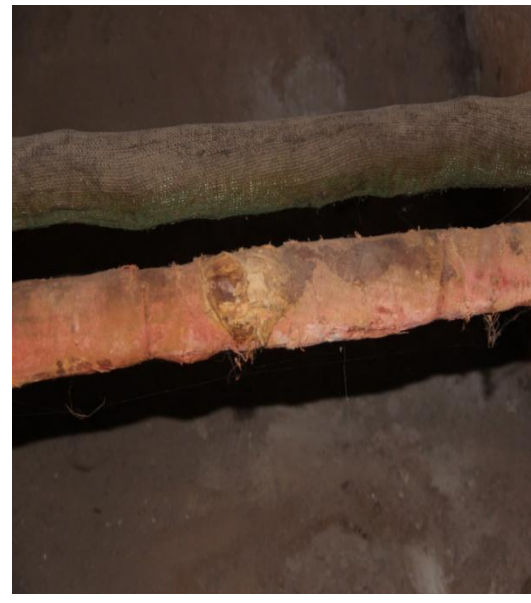
Подвальное помещение

1. Нет изоляции на трубопроводах.
2. Нет бирок с указанием назначения труб (подающий, обратный, дренаж и т. д.).
