Метеорологическое обеспечение полетов

Институт аэронавигации
кафедра организации воздушного движения
2015 год

Цель расследования авиационных происшествий и инцидентов в метеорологическом отношении - определение степени влияния условий погоды и (или) качества метеорологического обеспечения полетов на АП (инцидент) и разработка мероприятий по их предотвращению.

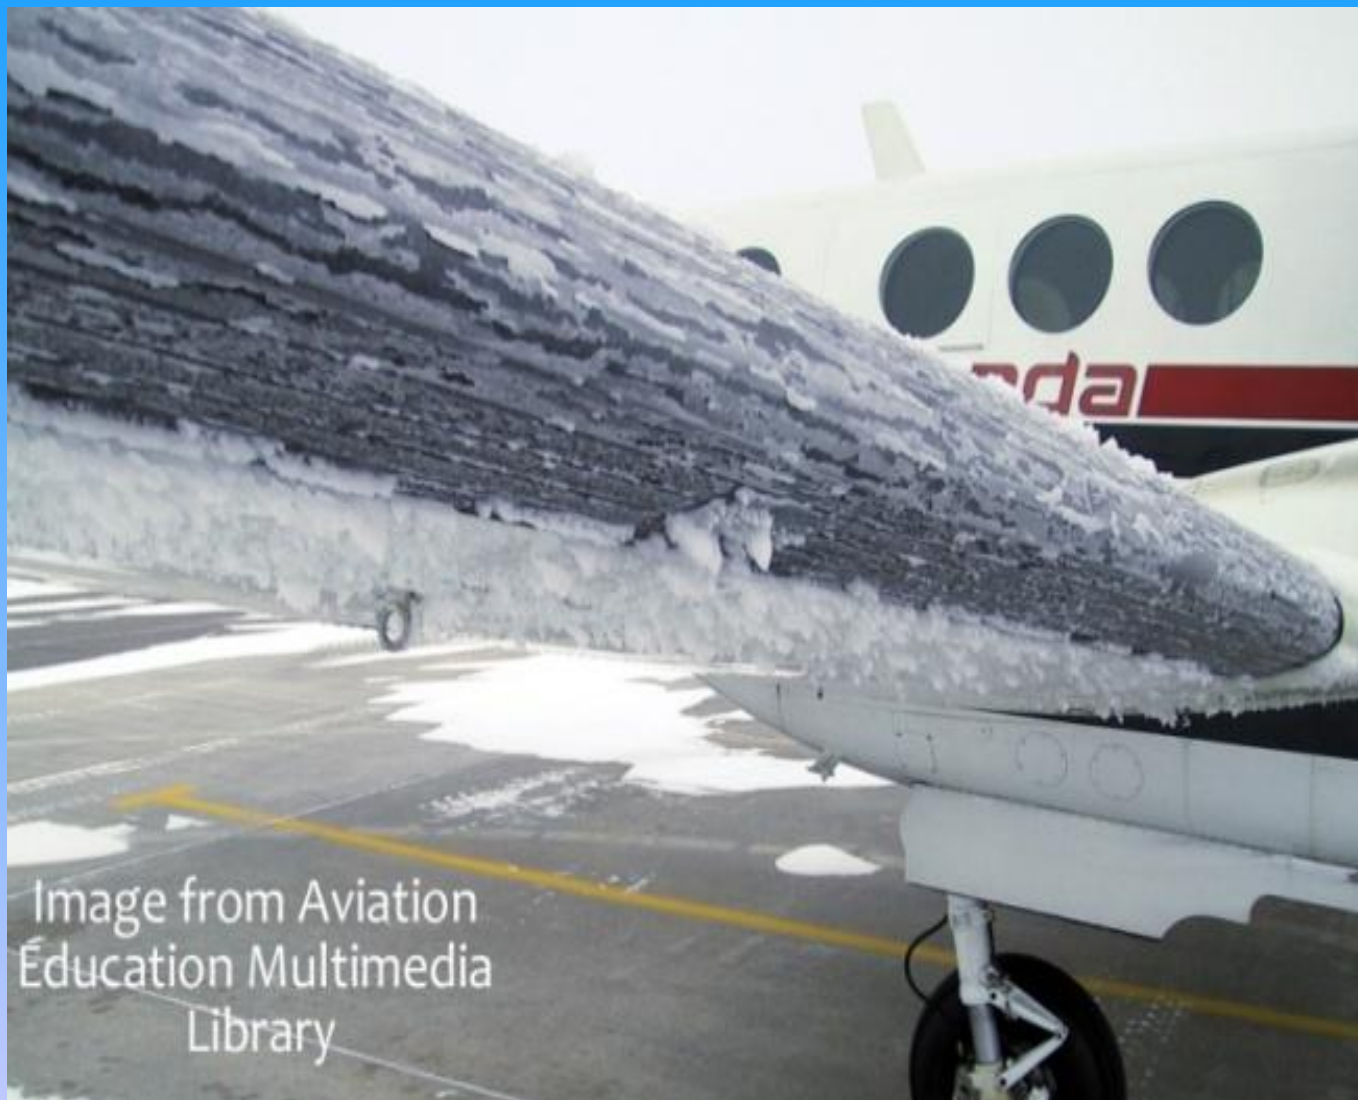
Обледенение ВС

Image from Aviation
Education Multimedia
Library
