« Живая вода »

Объектом исследования послужил родник, расположенный в селе Советское, Акбулакского района, Оренбургской области, который используется населением.

Сроки проведения исследования и реализации проекта:
май 2012 - сентябрь
2012 года.

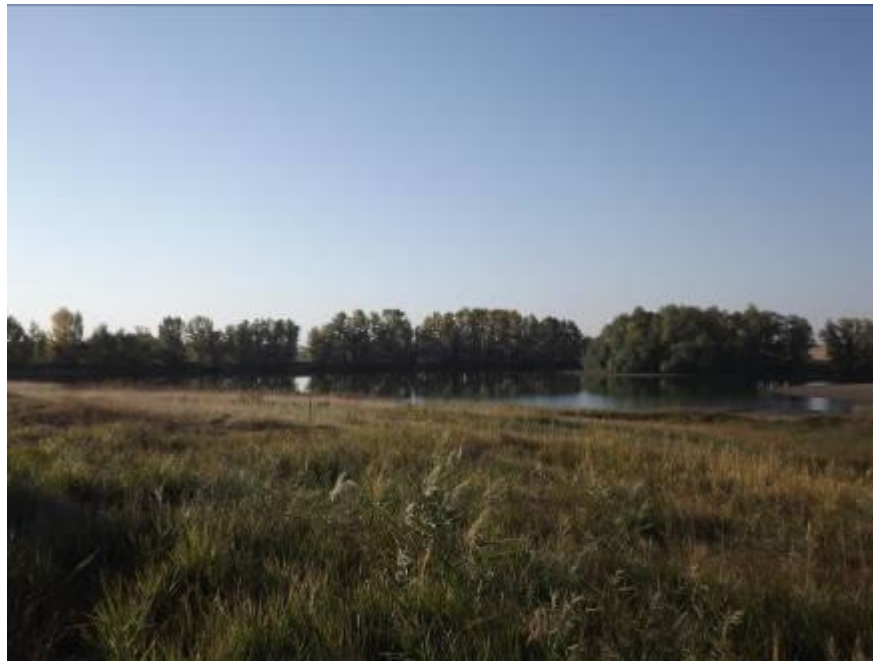
Таблица 1

Зависимость количества воды в роднике от погоды.

Дата	17 мая	17 июня	17 июля	17 августа
дебит				
Выход воды	0,028 л/с	0,026 л/с	0,025 л/с	0,025 л/с

Вывод: Состояние подземных вод зависит от количества осадков и времени года. Когда идут дожди, тает снег, дебит воды в роднике больше.

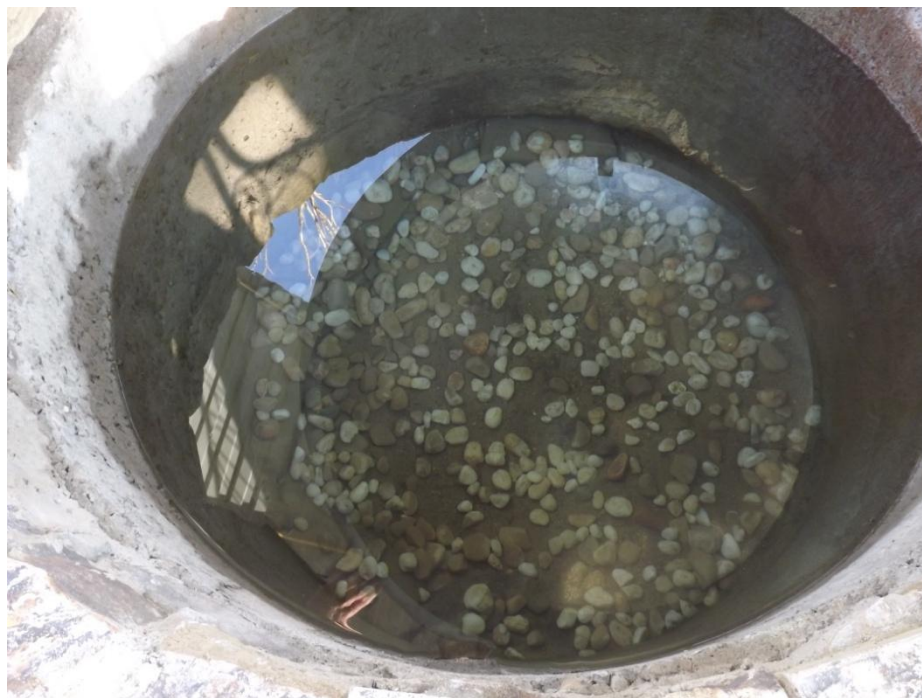
Таблица 2 **Исследование родниковой воды.**

кислотно-щелочная среда	мутность	прозрачность	цветность	запах		Вкусовые качества
нейтральная	-	прозрачная	бесцветная	качество	балл	без вкуса
				-	0
