# **« Живая вода »**

**Объектом исследования** послужил родник, расположенный в селе Советское, Акбулакского района, Оренбургской области, который используется населением.

**Сроки проведения исследования и реализации проекта:**  
май 2012 - сентябрь  
2012 года.

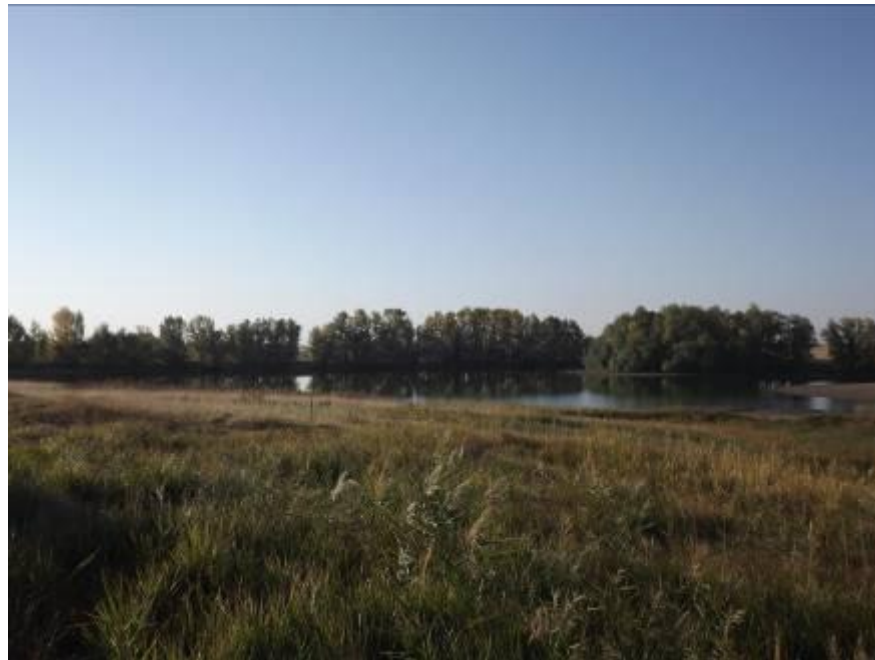
Нами установлено, что вода родника попадает в балку и питает деревья и кустарники, произрастающие в ней, а дальше течёт в плотину.

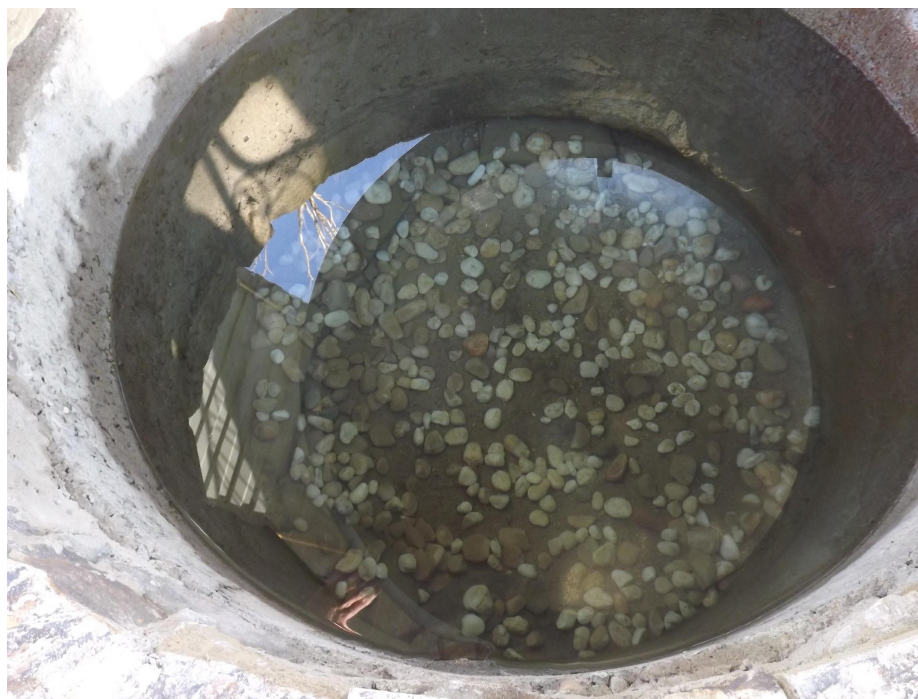
- Органолептические характеристики родниковой воды показали, что вода прозрачная, чистая, вкус и привкус не ощущается, бесцветная, запах не обнаруживается. Таким образом, интенсивность вкуса, привкуса и запаха равна нулю.
- Вода долго может храниться, и ее свойства не теряются.
