Тема: Капитальный ремонт ходовой части автомобиля Nissan Almera

Цель: создание технической карты по ремонту ходовой части автомобиля Nissan Almera.

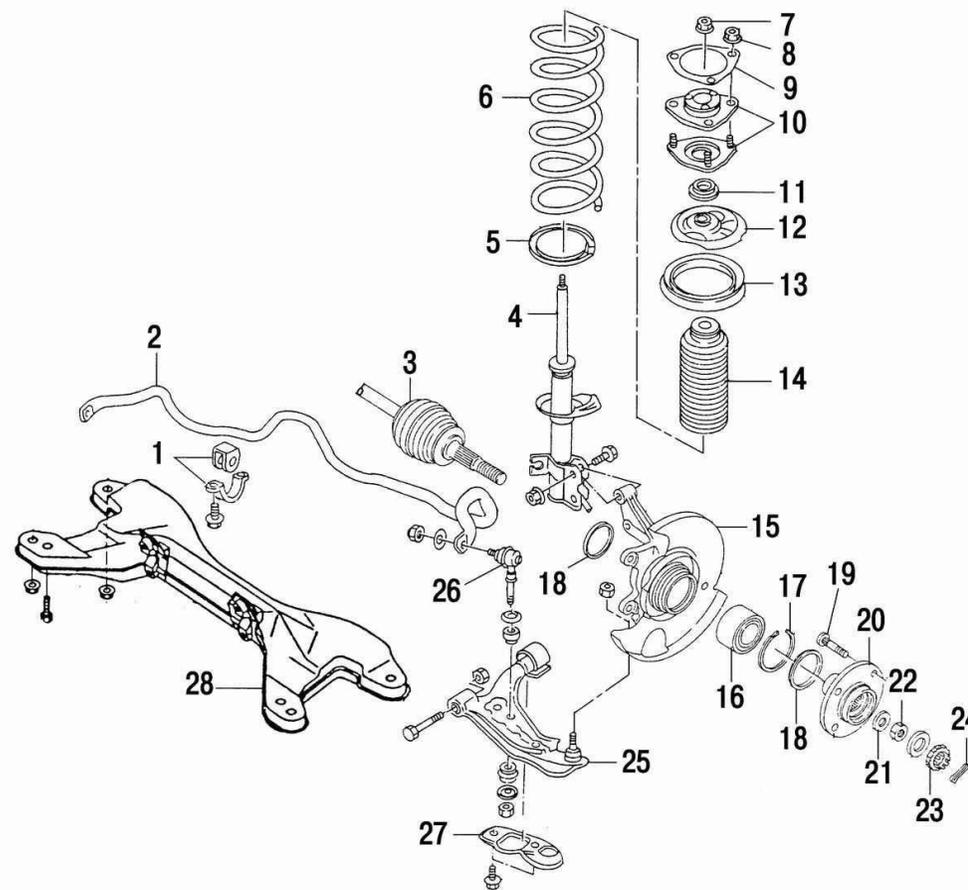
# Передняя подвеска

- 1 — хомут крепления и подушка стабилизатора поперечной устойчивости;
- 2 — штанга стабилизатора поперечной устойчивости;
- 3 — наружный шарнир вала привода колеса;
- 4 — амортизатор;
- 5 — нижняя опора пружины;
- 6 — пружина;
- 7 — гайка штока амортизатора;
- 8 — гайка крепления стойки подвески к кузову;
- 9 — подкладка;
- 10 — фланец крепления стойки подвески к кузову;
- 11 — буфер хода сжатия;
- 12 — верхняя тарелка пружины;
- 13 — верхняя опора пружины;
- 14 — защитный чехол;
- 15 — поворотный кулак;

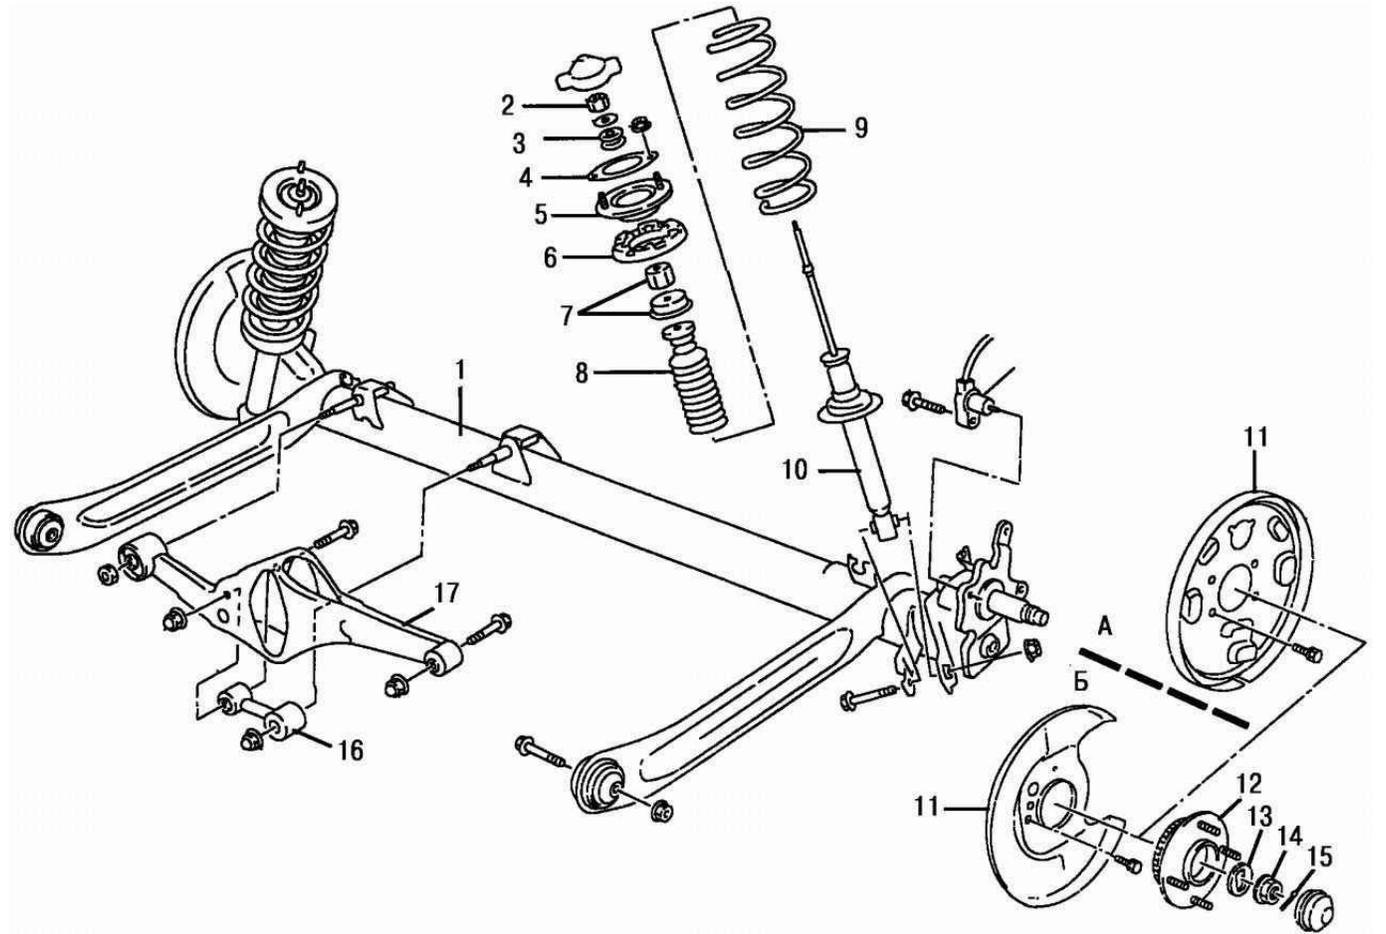
# Задняя подвеска

- 1 — поперечная балка;
- 2 — гайка штока амортизатора;
- 3 — втулка;
- 4 — подкладка верхней опоры;
- 5 — верхняя опора амортизатора;
- 6 — верхняя опорная чашка пружины;
- 7 — буфер хода сжатия;
- 8 — защитный чехол;
- 9 — пружина подвески;
- 10 — амортизатор;
- 11 — тормозной щит;
- 12 — ступица;
- 13 — шайба;
- 14 — гайка крепления ступицы;
- 15 — шплинт;
- 16 — реактивная тяга;
- 17 — стабилизатор;

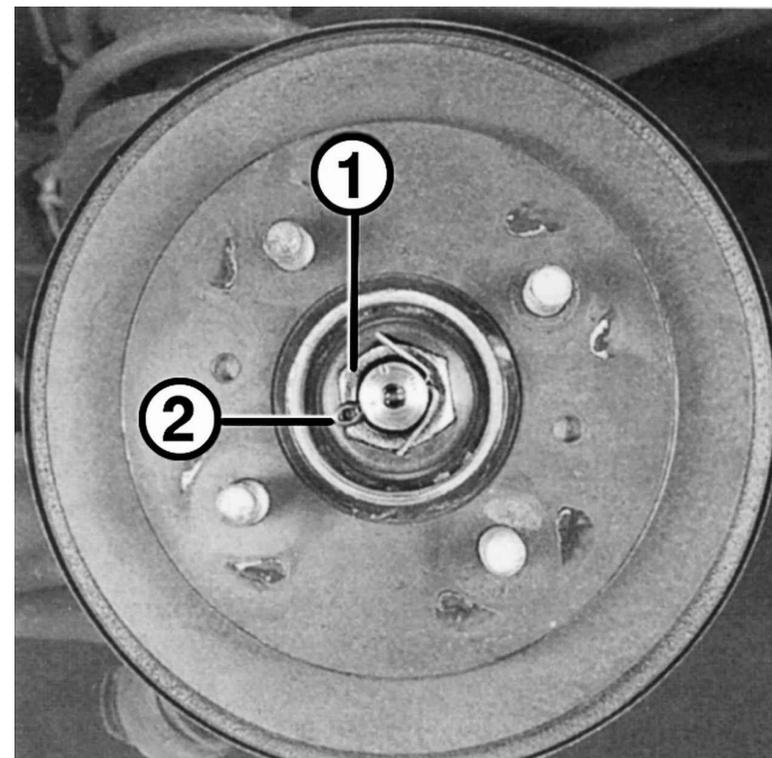
# Замена ступицы заднего колеса

Ступица — неразборный узел, поэтому для замены подшипника следует заменить ступицу в сборе.

- 1 — гайка крепления ступицы;
- 2 — шплинт

- Поднимите заднюю часть автомобиля, поставьте ее на подставки и снимите колесо с нужной стороны. В зависимости от комплектации снимите тормозной барабан или направляющую тормозных колодок и тормозной диск. Снимите защитный колпачок ступицы и выньте шплинт 2 гайки 1 ступицы. Отверните гайку. Снимите ступицу заднего колеса.
- Установку ступицы проводите в порядке, обратном снятию, с учетом следующего.
- Проверьте поверхность ступицы, состояние резьбовой части.
- Замените шплинт.
- Перед установкой колпачка заполните его смазкой.
- Осевой зазор ступицы, проверенный индикатором, должен составлять не более
- 0,05 мм.
