## СП-2 СПК

Специальность 190631 «Техническое  
обслуживание и ремонт автомобильного  
транспорта»

ТЕМА: Организация Технического  
обслуживания и ремонта автомобиля

УАЗ Патриот

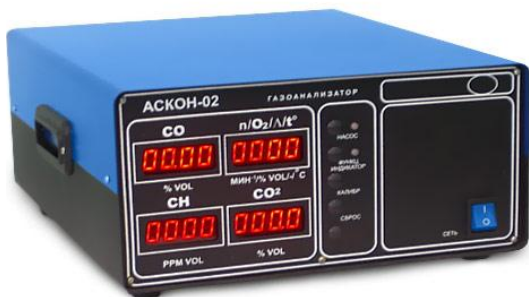
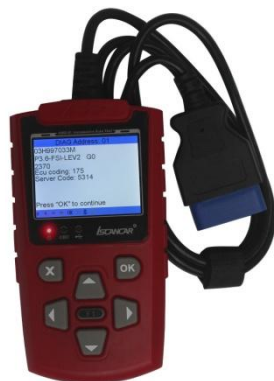
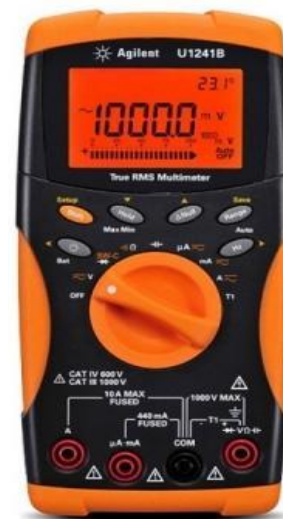
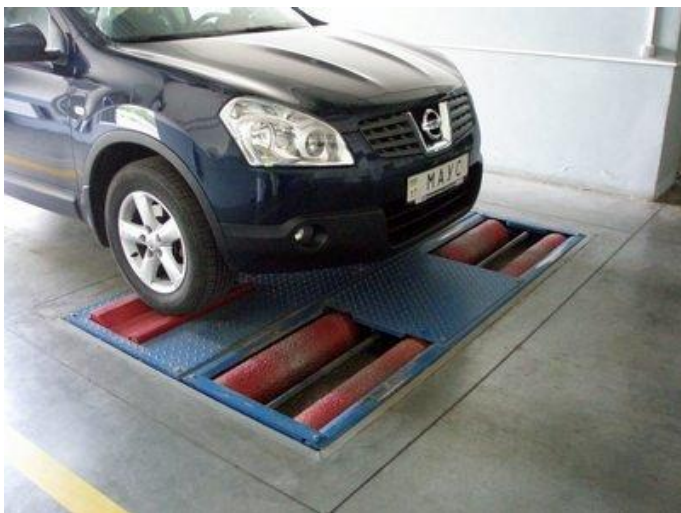
# Диагностические работы

- **Диагностика автомобиля** – это проверка, позволяющая определить техническое состояние машины без надобности ее разбирать.
