ИНЖЕНЕРНО-ГЕОЛОГИЧЕСКИЕ ПРОЦЕССЫ ГОРОДСКИХ ТЕРРИТОРИЙ

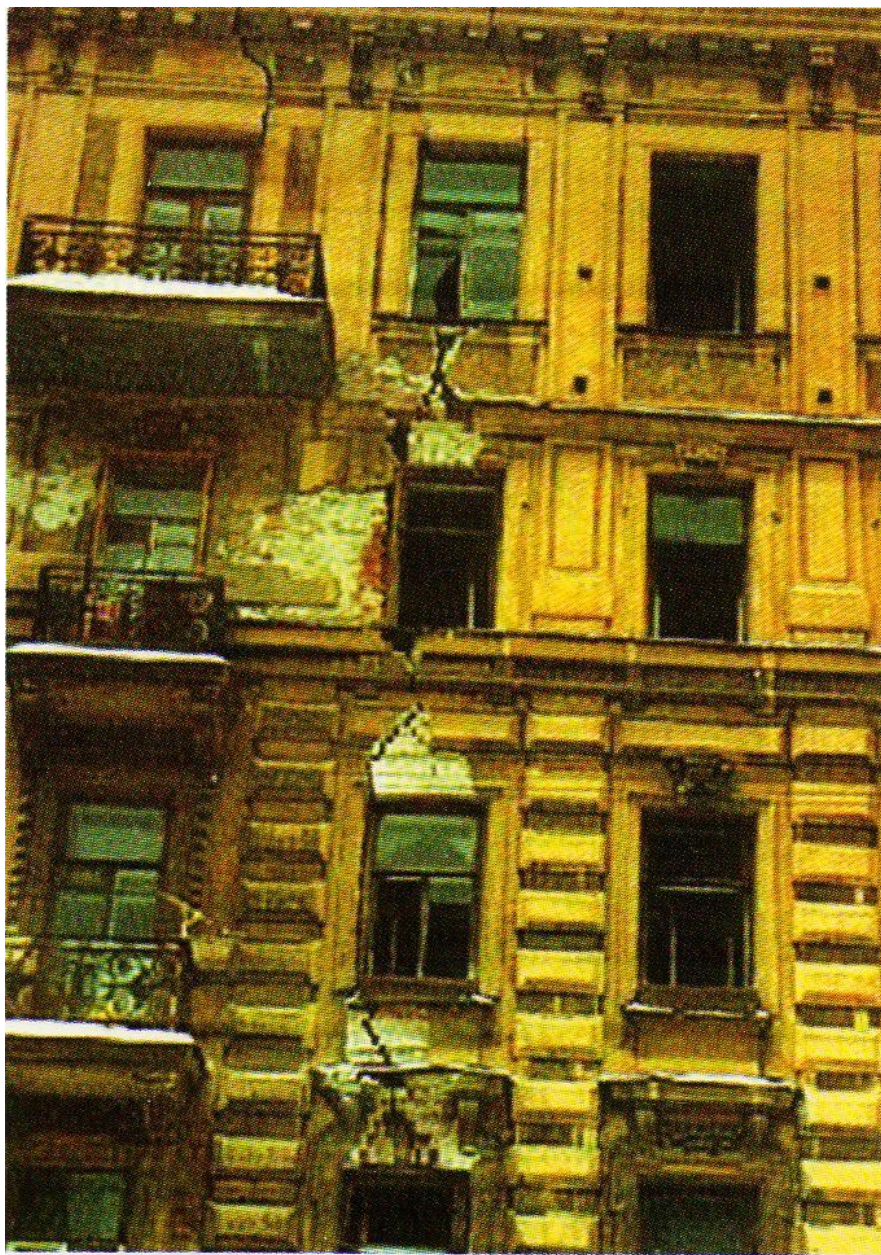
***Аварийные деформации
дома (осадка более 9,5 см,
раскрытие трещины 8 см)***

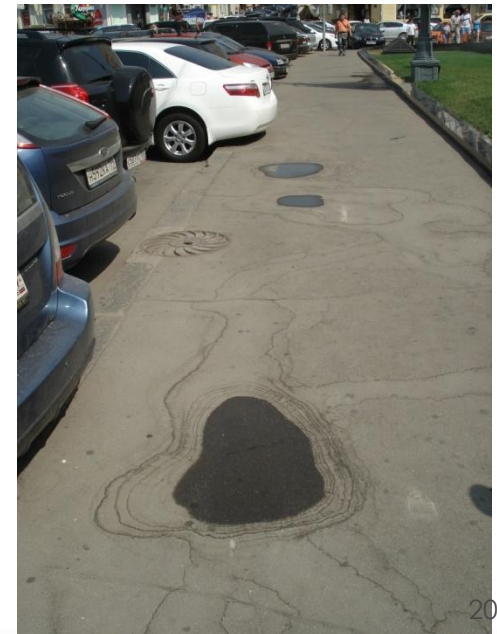
Провалы в асфальтовом полотне в результате развития процессов суффозии

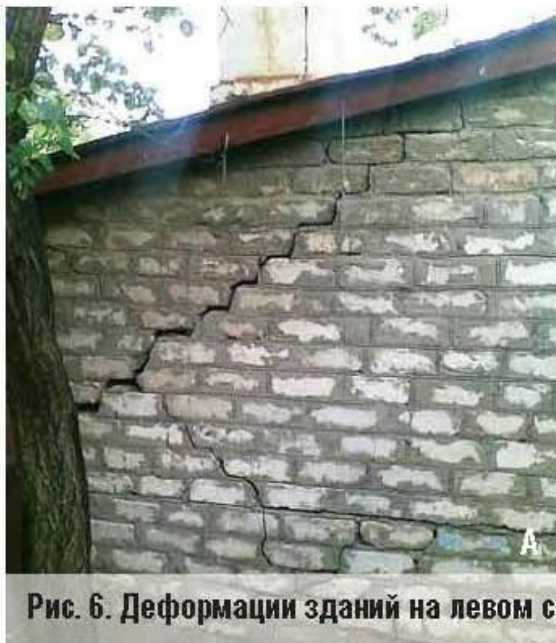
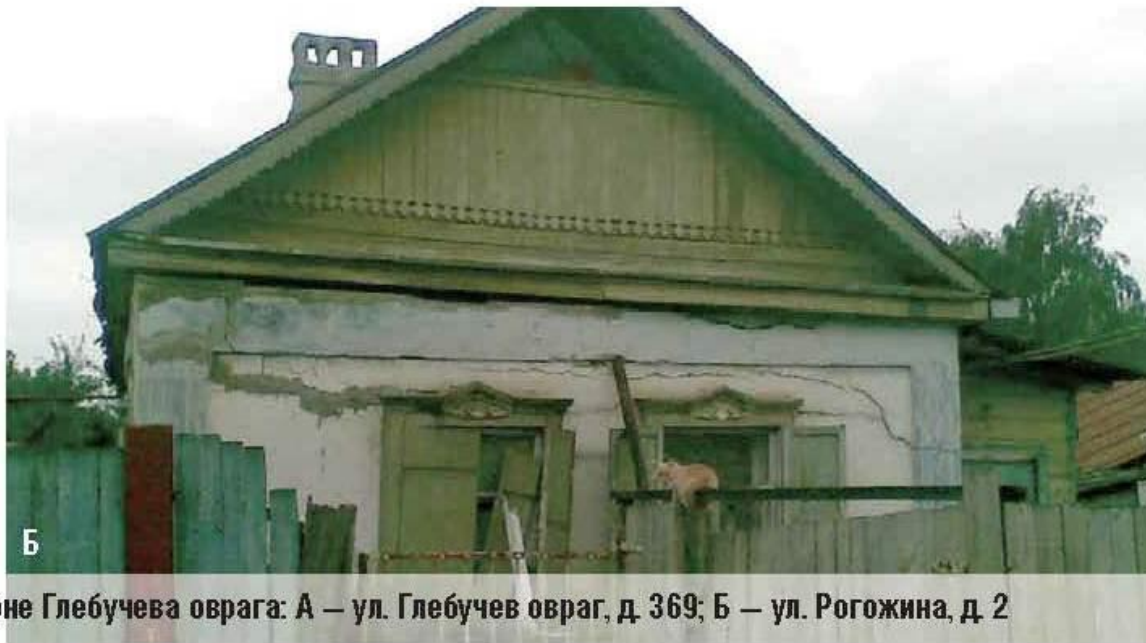
Рис. 6. Деформации зданий на левом склоне Глебучева оврага: А – ул. Глебучев овраг, д. 369; Б – ул. Рогожина, д. 2

Неравномерные деформации зданий вызваны сочетанием осадок грунта и оползневых процессов (оползни-оплывины) в техногенных отложениях
