**ΚΑΤΑΣΤΡΟΦΑ  
AIRBLUE ΡΕΪΣ 202**

- Airblue рейс 202 потерпел катастрофу 28 July 2010 под Исламабадом. Все 146 пассажиров и 6 членов экипажа погибли.
- Самолет Airbus A321-231 столкнулся с холмами Margalla Hills севернее аэропорта Исламабада Benazir Bhutto International Airport в процессе захода в тумане и сильном дожде.
- OPRN 280500Z 09018KT 3500 RA SCT010 SCT030 OVC100 FEW030 25/24 Q1006.9  
OPRN 280400Z 05016KT 3500 SCT010 SCT030 BKN100 FEW030TCU 29/24 1006.7

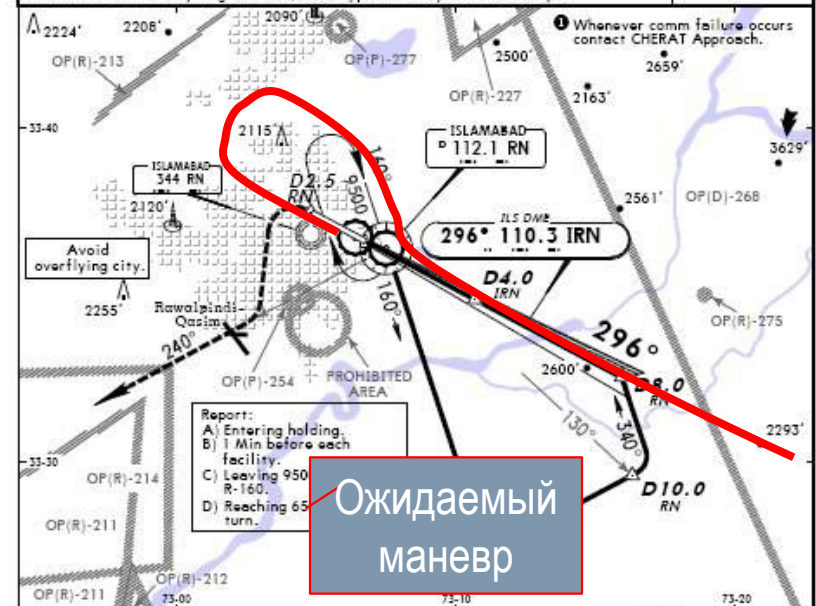
OPRN/ISB ISLAMABAD, PAKISTAN  
 CHAKLALA INTL ILS DME Rwy 30  
 23 MAY 03 (1-1)

ATIS 129.6		ISLAMABAD Approach 124.9		CHERAT Approach 125.6		CHAKLALA Tower 119.7 123.7	
LOC IRN 110.3	Final Appch Crs 296°	GS D4.0 IRN 2938' (1282')	ILS DA(H) 1965' (309')	Apt Elev 1668' RWY 1656'

MISSED APCH: Climb to D2.5 RN, then turn LEFT climbing to 9500'  
 outbound on R-240 RN and contact ATC.

1. ILS DME reads zero at rwy 30 displaced threshold. 2. WARNING: Do not mistake small airfield with rwy alignment 14/32 at approximately 4 NM SW of apt.

JAR-OPS	STRAIGHT-IN LANDING RWY 30		CIRCLE-TO-LAND	
	ILS DA(H) FULL	LOC (GS out) ALS out	ILS MDA(H) FULL	LOC (GS out) ALS out
A	1965' (309')	1970' (314')	2410' (742')	1500m
B			2410' (742')	1600m
C			2510' (842')	2400m
D			2510' (842')	3600m

Минимальная высота снижения для выполнения данного маневра в аэропорту Исламабад 2510 фт (842фт относительно порога ВПП).

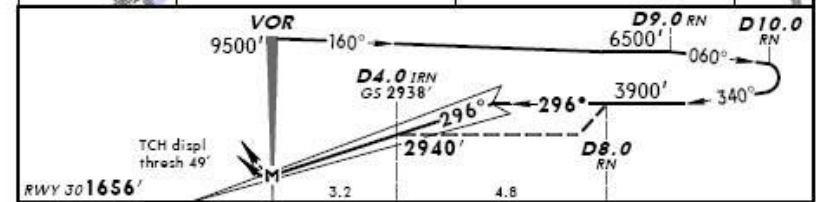
Ожидаемый маневр

Grnd speed-Kts	70	90	100	120	140	160	TO DISPLACED THRESHOLD	
ILS GS 3.00° or LOC Descent Gradient 5.2%	377	484	538	646	753	861	D2.5 RN	9500' RN
MAP at VOR							PAPI	LT

Экипаж был направлен на визуальный заход с применением кругового маневрирования «circle-to-land» ВПП 12.

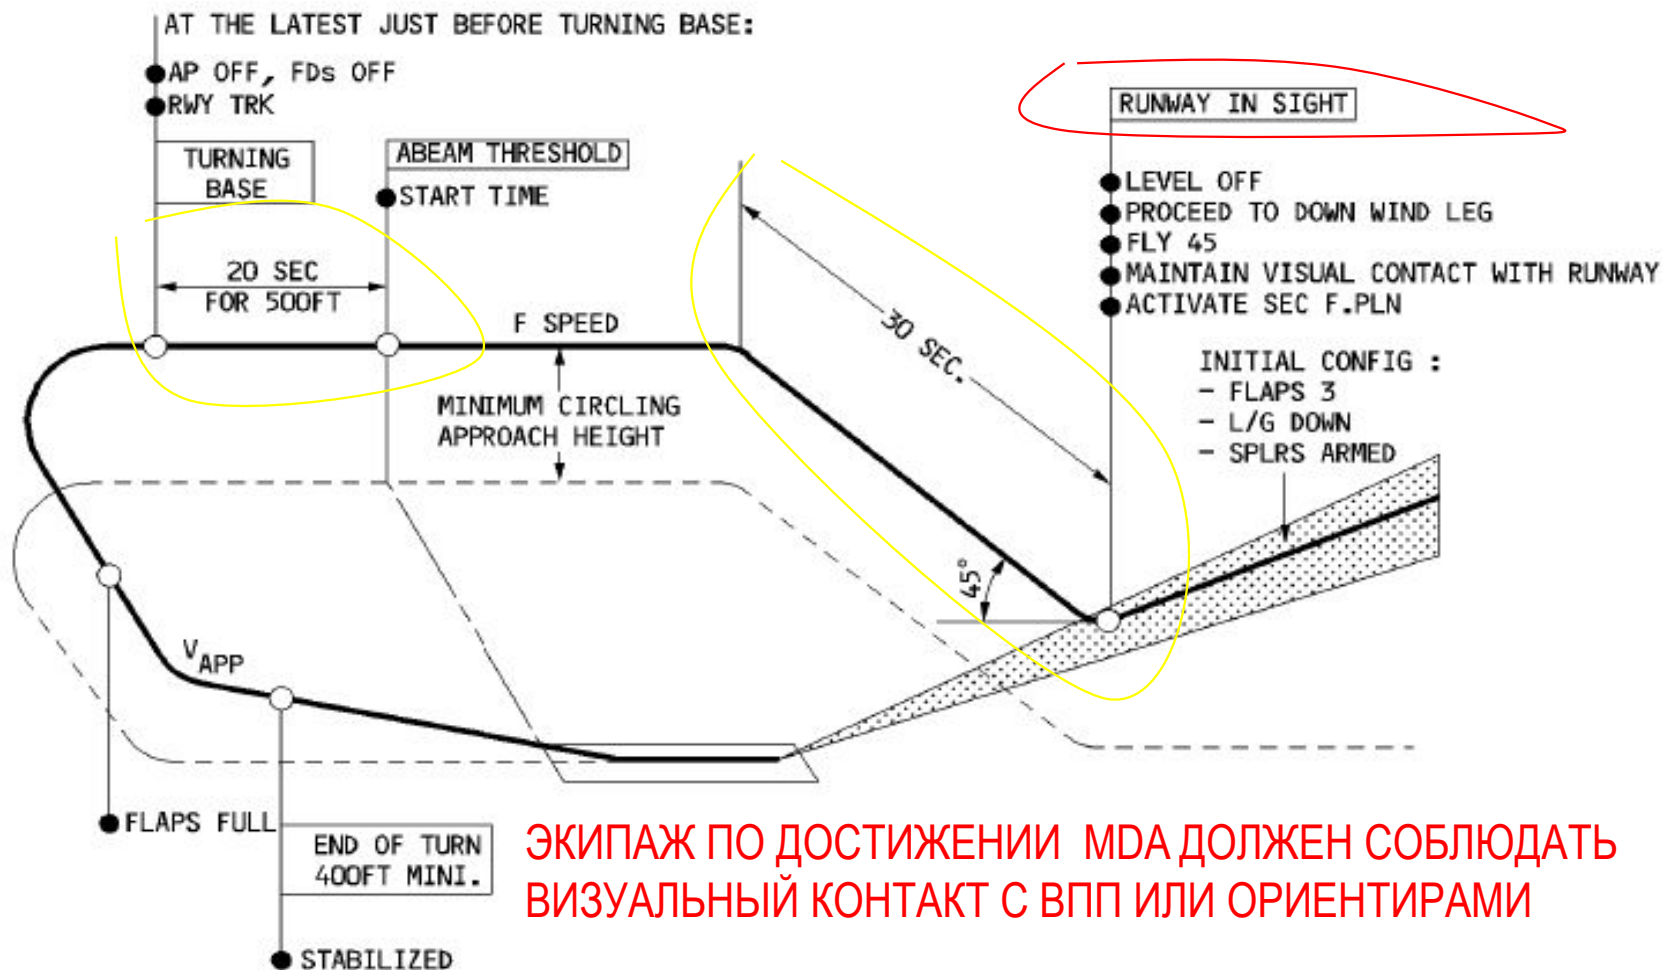
### LOW VISIBILITY CIRCLING APPROACH

ЭКИПАЖ ПО ДОСТИЖЕНИИ MDA ДОЛЖЕН СОБЛЮДАТЬ ВИЗУАЛЬНЫЙ КОНТАКТ С ВПП ИЛИ ОРИЕНТИРАМИ

Заход circle-to-land на современных ВС остается достаточно сложным маневром и требует от экипажа знания и выполнения процедур и правил, соблюдения минимальных высот, четкого взаимодействия в экипаже. Даже небольшие отступления от стандартных процедур могут привести экипаж к критической ситуации.

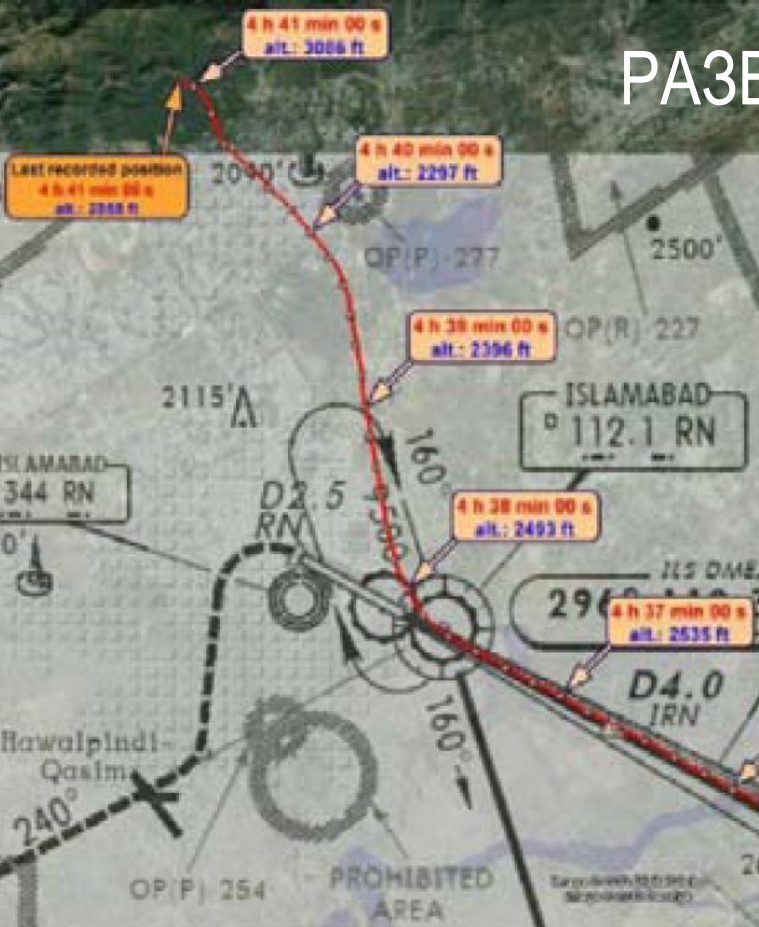
- 0437:03, KBC перевел ВС в горизонт на высоте 2,500 ft., ВС продолжило полет на RN VOR.
- 0437:32 после пролета RN VOR, экипаж отвернул вправо.
- Через несколько секунд на пульте управления автопилотом была установлена высота 2,300 ft, самолет начал снижение до этой высоты, нарушая минимальную высоту MDA 2,510 ft.
- После начала маневра KBC проигнорировал предложение диспетчера об уходе на 2й круг, прокомментировав: «Пусть говорит что хочет».
- 0438:01 ВП спросил «Сэр у вас есть визуальный контакт?». KBC ответил «Конечно, все нормально». В процессе снижения KBC запрограммировал FMGS с целью автоматической навигации в процессе маневра circling, что является отклонением от стандартных процедур (нормальный режим – управление курсом или путевым углом вручную).

0439:32 На траверзе ВПП, боковым более 3.5nm KBC установил курс 300° в режиме управления курса HDG

0439:43 Поперечный режим автопилота изменен на NAV (который оставался до 0440:28 hrs.)

0439:58 Самолет был в 5 NM на север от аэродрома, прозвучала сигнализация EGPWS "TERRAIN AHEAD"

ВП предупредил "Сэр, мы достигли холмов, впереди горы, сэр, поверните влево".

К данному моменту KBC начал терять контроль за ситуацией

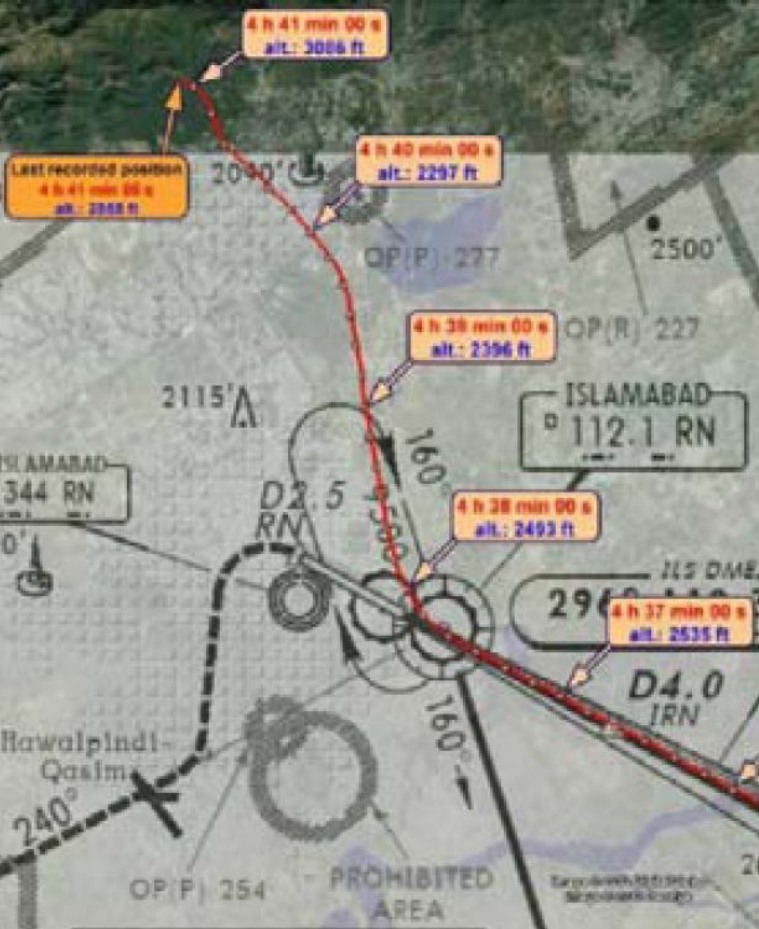
- 0440:10 Диспетчер запросил , имеет ли экипаж визуальный контакт с ориентирами. Экипаж не ответил.
- В это время ВП спросил КВС “Kia batauon Sir ?” (Сэр, что мне сказать?).
- После повторного запроса диспетчера ВП сообщил “Airblue 202 визуальный контакт имею”.
- И снова сообщил КВС “Сэр, мы подходим к горам”.
- КВС ответил “Han ji, weare turning left” (Да, мы поворачиваем влево). В то время как ВС на самом деле не поворачивало. На пульте управления автопилотом ручка **HDG** была накручена влево, но поперечный режим автопилота оставался **NAV** и ВС следовало с прежним курсом.
- В то же время дважды прозвучало “TERRAIN AHEAD”

На пульте управления автопилотом КВС еще и еще раз крутил ручку **HDG** влево, не задействуя режим **HDG** (для этого ручку **HDG** нужно было потянуть), поперечный режим автопилота оставался **NAV** и ВС следовало с прежним курсом в сторону гор.

0440:28 Поперечный режим автопилота изменен с **NAV** на **HDG**, при этом текущий курс был 307 °, а заданный курс 086 °. ВС начало разворачиваться по кратчайшему пути – вместо желаемого поворота влево ВС начало разворот *вправо* в сторону Margalla hills.

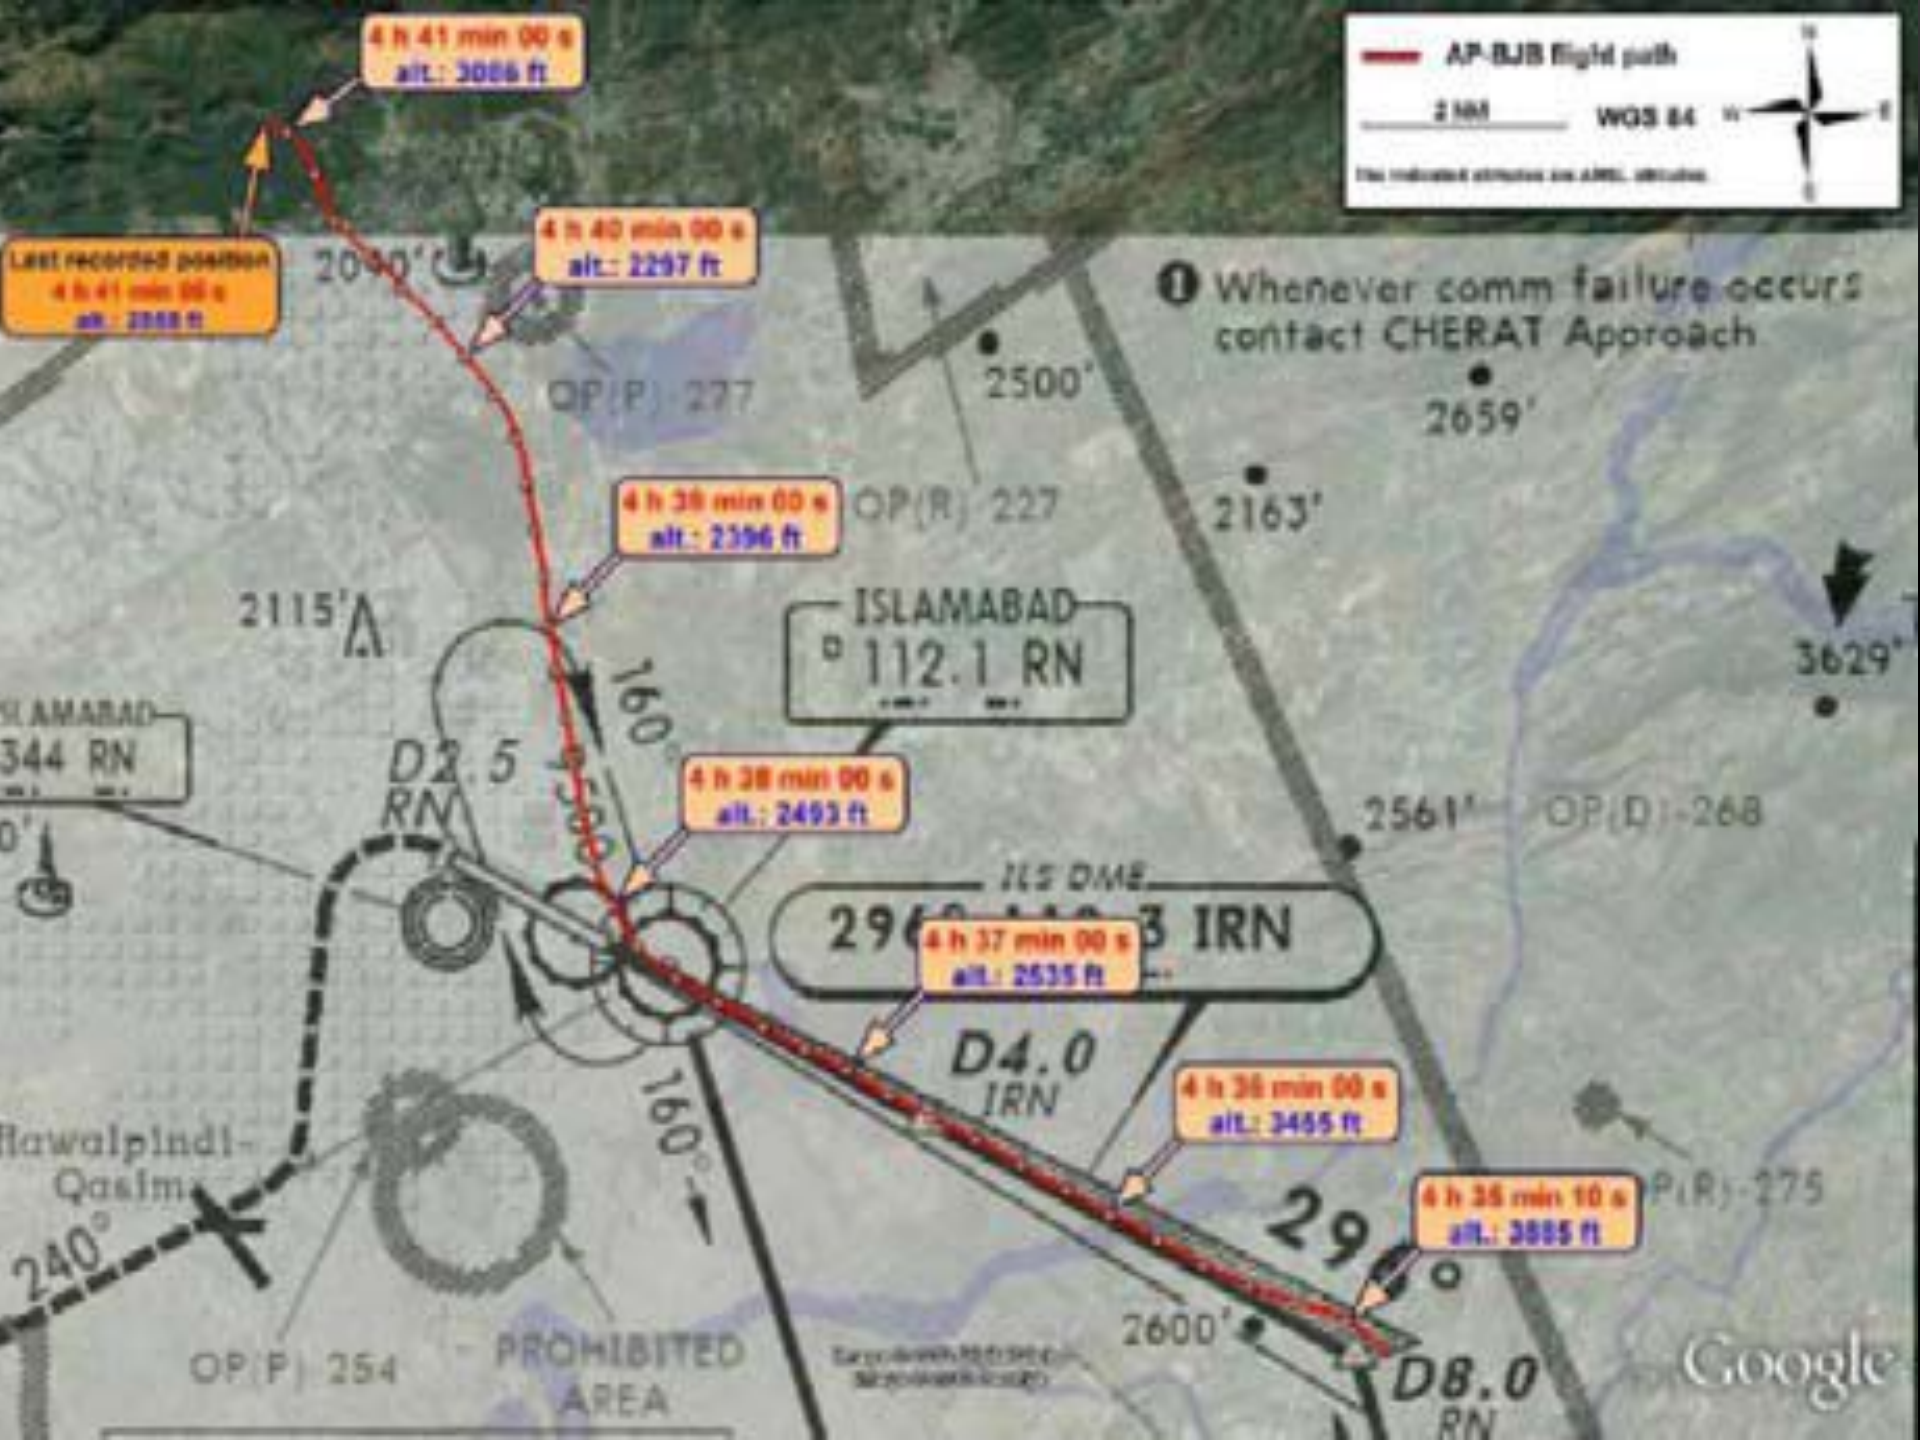
МЕСТО КАТАСТРОФЫ

- 0441:06 ВП сообщил КВС “Сэр, мы идем вниз, Сэр, мы идем вниз”.
- 0441:08 Самолет с большим левым креном и тангажем около 0°, на высоте 2,858 ft, столкнулся с Margalla Hills, 9.6 NM к северо-западу от Islamabad VOR, с вертикальной скоростью снижения 3,000 ft/min (15 м/с).
