# О влиянии масла марки ГК на надёжность электрооборудования

Комаров В.И. ОАО «ТГК-9»

# Отложение X-воска и очаг развития пробоя в изоляционном остове ввода 220 кВ

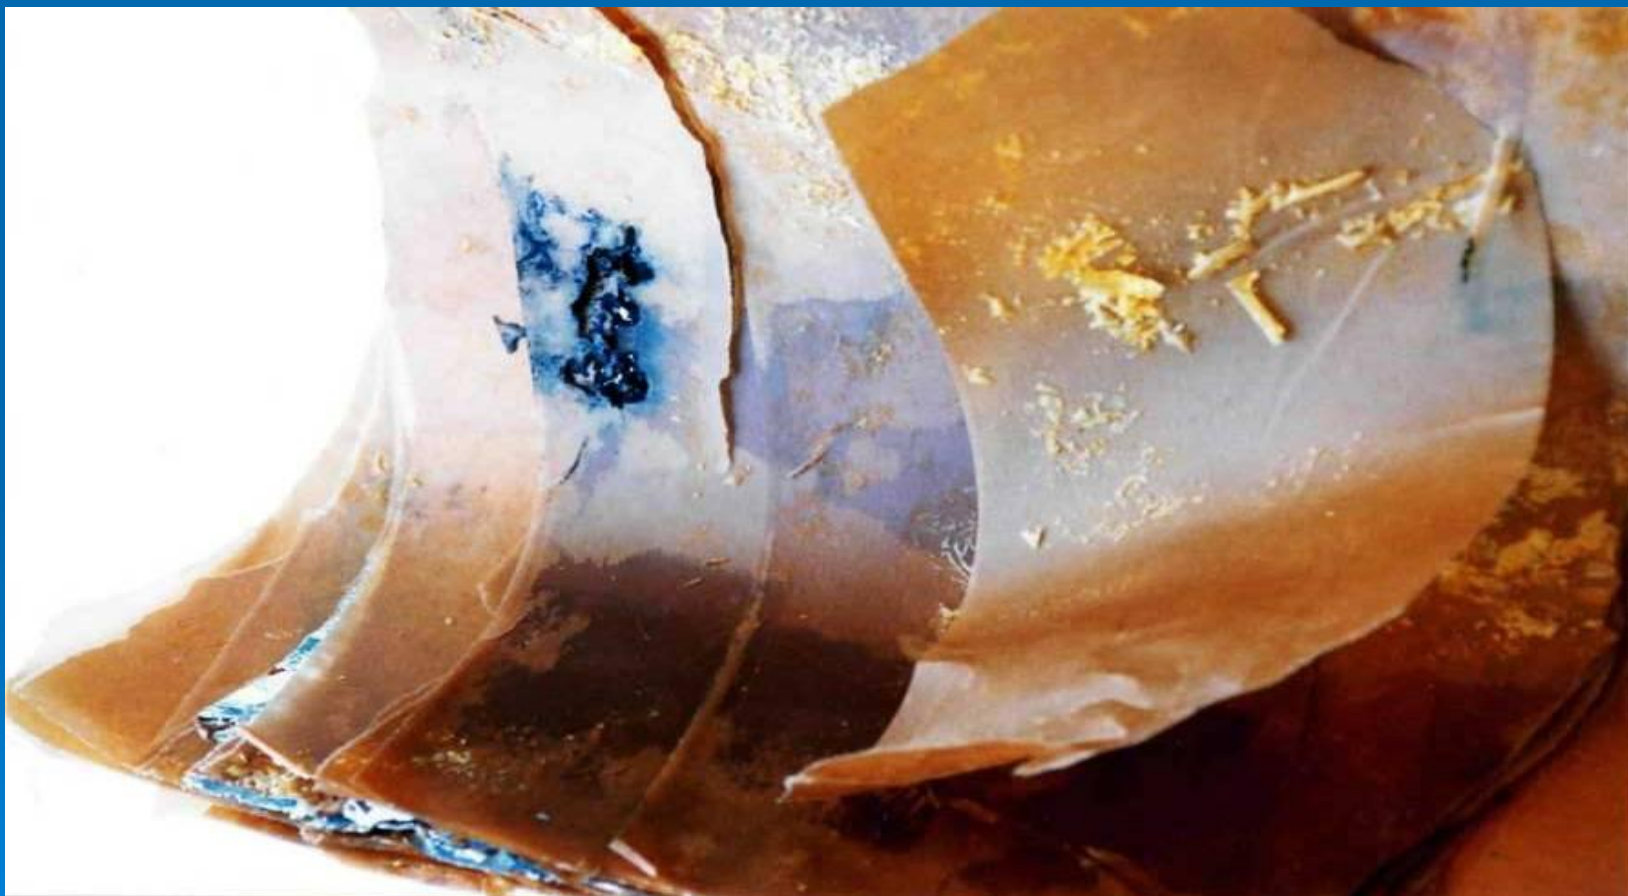
- По каким то причинам было решено, что это относится только к одной партии вводов, залитых одной партией масла, и о проблеме забыли.
- Несколько позже с этой же проблемой столкнулись в Свердловэнерго, где произошло несколько повреждений вводов 220 кВ масляных выключателей, залитых масло ГК, у которых в изоляционной основе обнаружены следы X-воска. Фрагмент изоляции со следами X-воска и очагом теплового пробоя приведен на следующем слайде.

1. Отложения X-воска приводят к ухудшению отвода тепла, появлению локальных перегревов и развитию местных очагов пробоя. Это приводит к появлению в масле газов разложения: на начальном этапе характерных для термических дефектов, а в дальнейшем характерных для электрических разрядов.
2. Появление X-воска и очагов развития пробоя приводит к увеличению диэлектрических потерь, возрастающих при увеличении измерительного напряжения.
3. Длительность развития теплового пробоя достаточно велика (9-12 месяцев).

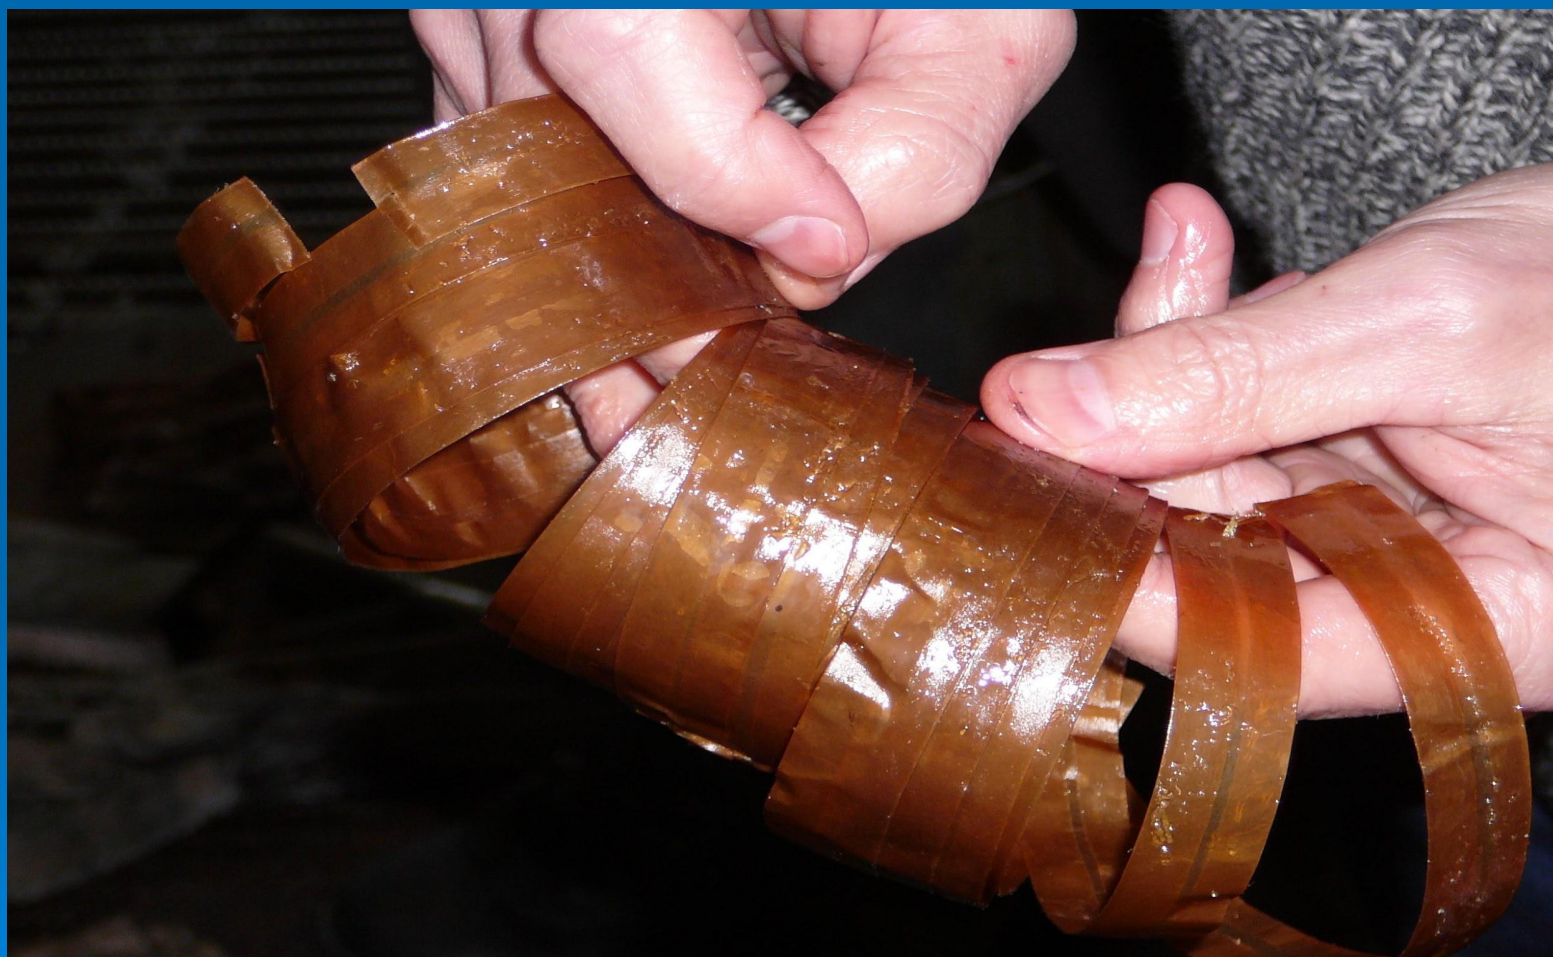
# Воскообразные отложения на слоях бумажной изоляции трансформатора тока ТФЗМ-110

характеристика		Значение характеристики				
<b>Заводской №</b>		<b>9876</b>	<b>49455</b>	<b>49446</b>	<b>49421</b>	<b>49482</b>
<b>год выпуска</b>		<b>01.01.95</b>	<b>01.01.98</b>	<b>01.01.98</b>	<b>01.03.98</b>	<b>01.03.98</b>
<b>год установки</b>		<b>1996</b>	<b>2002</b>	<b>2002</b>	<b>2002</b>	<b>2002</b>
<b>дата контроля</b>		<b>26.04.06</b>	<b>10.07.07</b>	<b>10.07.07</b>	<b>03.07.07</b>	<b>03.07.07</b>
<b>tg1 (%)</b> <b>при</b> <b>напр.</b>	<b>10 кВ</b>	<b>0,40</b>	<b>0,48</b>	<b>0,40</b>	<b>0,80</b>	<b>0,58</b>
	<b>75 кВ</b>	<b>2,55</b>	<b>2,49</b>	<b>2,60</b>	<b>3,30</b>	<b>2,52</b>
<b>H2</b>	<b>ppm</b>	<b>3956</b>	<b>2280</b>	<b>1578</b>	<b>5327</b>	<b>2403</b>
<b>CH4</b>		<b>2333</b>	<b>841</b>	<b>758</b>	<b>1254</b>	<b>530</b>
<b>C2H6</b>		<b>2500</b>	<b>383</b>	<b>3005</b>	<b>579</b>	<b>282</b>
<b>C2H4</b>		<b>0,90</b>	<b>1,10</b>	<b>1,00</b>	<b>3,40</b>	<b>2,00</b>
<b>C2H2</b>		<b>0,10</b>	<b>0,00</b>	<b>0,00</b>	<b>0,00</b>	<b>0,00</b>

<b>CO</b>		<b>29,0</b>	<b>38,0</b>	<b>35,3</b>	<b>90,2</b>	<b>78,6</b>
<b>CO2</b>		<b>449</b>	<b>948</b>	<b>651</b>	<b>972</b>	<b>880</b>
<b>CxHy</b>		<b>4834</b>	<b>1225</b>	<b>1064</b>	<b>1837</b>	<b>814</b>

- При сохранении нормированных НТД показателей качества масла марки ГК может быть источником образования X-воска в бумажной изоляции почти всех видов высоковольтного оборудования.
- Эффективным способом обнаружения дефектов, связанных с образованием X-воска, является снятие ионизационной характеристики (зависимость тангенса угла потерь от напряжения) в сочетании ХАРГ масла.
- Необходимо целенаправленное изучение причин выделения X-воска из масла марки ГК для выработки рекомендаций по совершенствованию технологии его изготовления и методов оценки его качества, исключающих возможность выпуска с завода масла, склонного к образованию X-воска.
