Презентация на тему: «Причины аварии на Чернобыльской АЭС, АЭС Три-Майл-Айленд и на АЭС Фукусима-1»»

Подготовил студент
группы 2 Курис Андрей

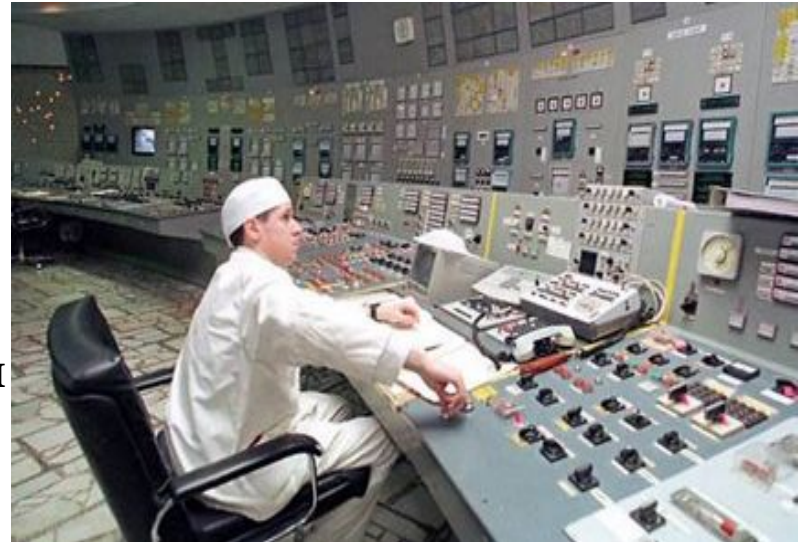
Ошибки операторов

- Снижение оперативного запаса реактивности существенно ниже допустимого значения;
- Провал мощности реактора существенно ниже запланированного программой;
 - Включение в работу всех главных циркуляционных насосов (ГЦН) ;
 - Блокировка защиты реактора по сигналу остановки двух турбогенераторов;
 - Блокировка защиты по уровню воды в барабанах-сепараторах (БС);
 - Блокировка защиты по давлению пара в БС;

- Отключение системы аварийного расхолаживания

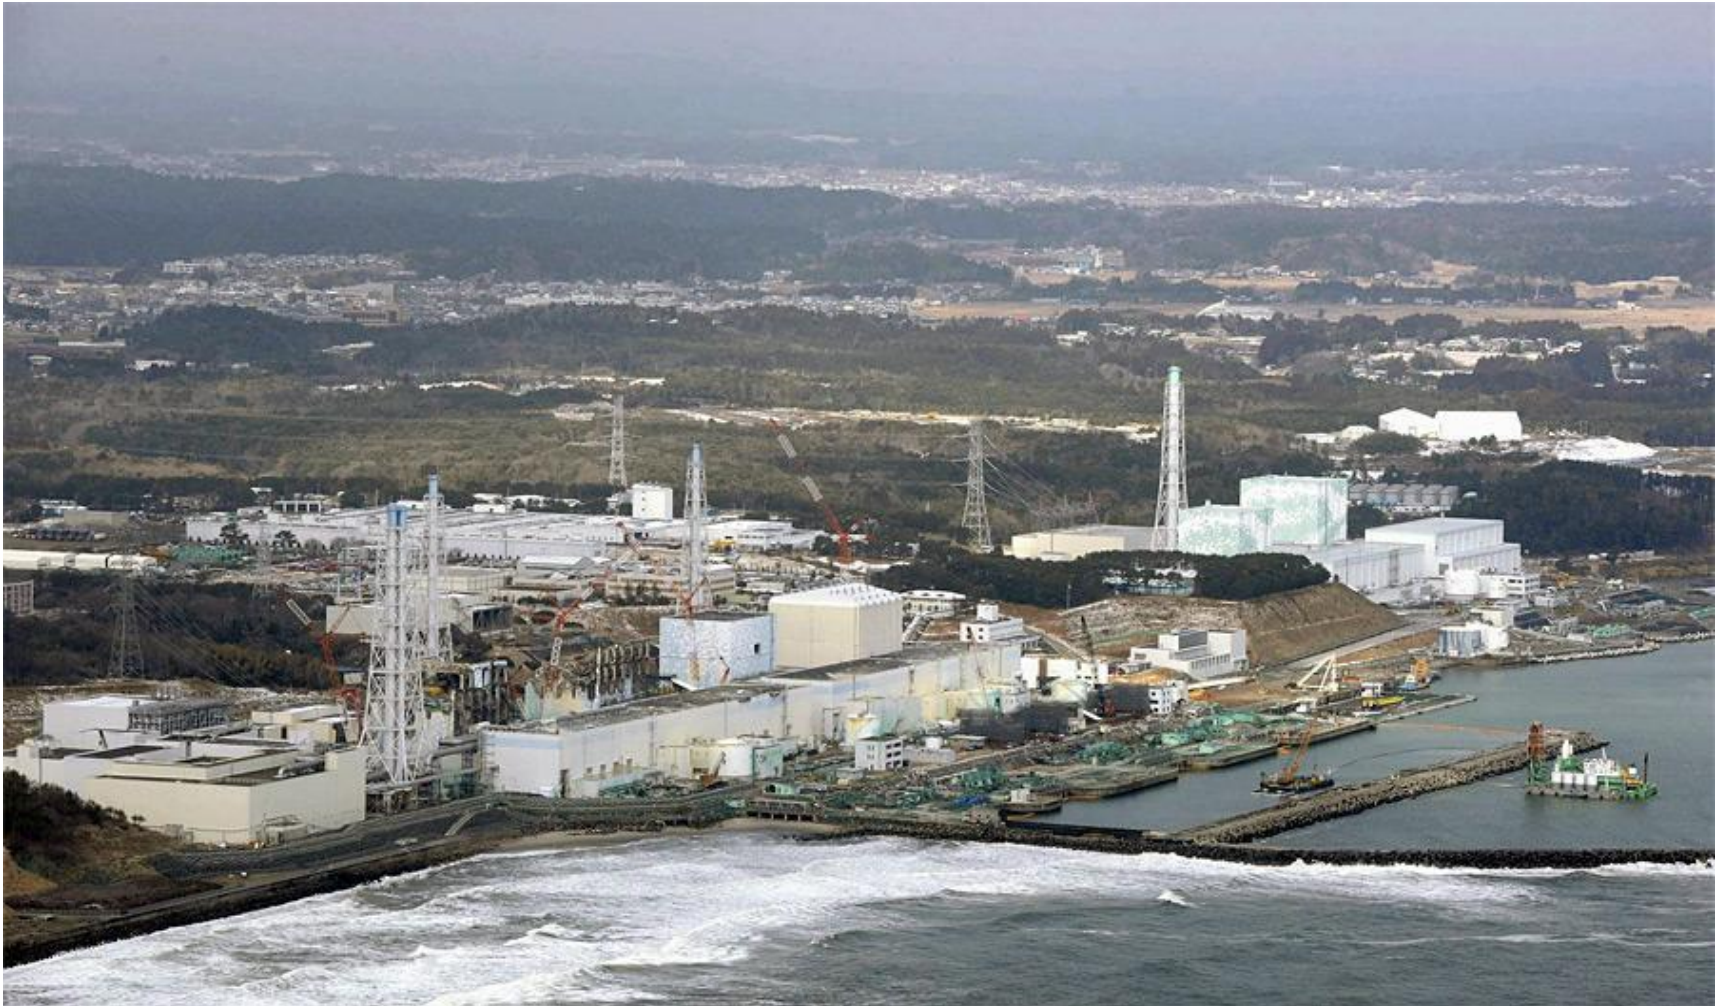
Землетрясения и аварии на ядерных объектах Японии в марте-апреле 2011 года

АЭС Японии и их мощность (ГВт)

На начало марта 2011 года в Японии работали **55 ядерных реакторов АЭС**, они вырабатывали **29,3%** электричества в стране

Землетрясение 11 марта (8:46 мск)
Эпицентр: 38.322°N, 142.369°E
Магнитуда: **9.0**

После землетрясения 11 марта АЭС Фукусима-1

Из-за отключения системы охлаждения реакторов на станции сложилась аварийная ситуация, произошло несколько взрывов. Крупная утечка радиации, начавшаяся после аварии, позднее остановлена только спустя несколько недель. Население эвакуировано из 20-километровой зоны вокруг АЭС

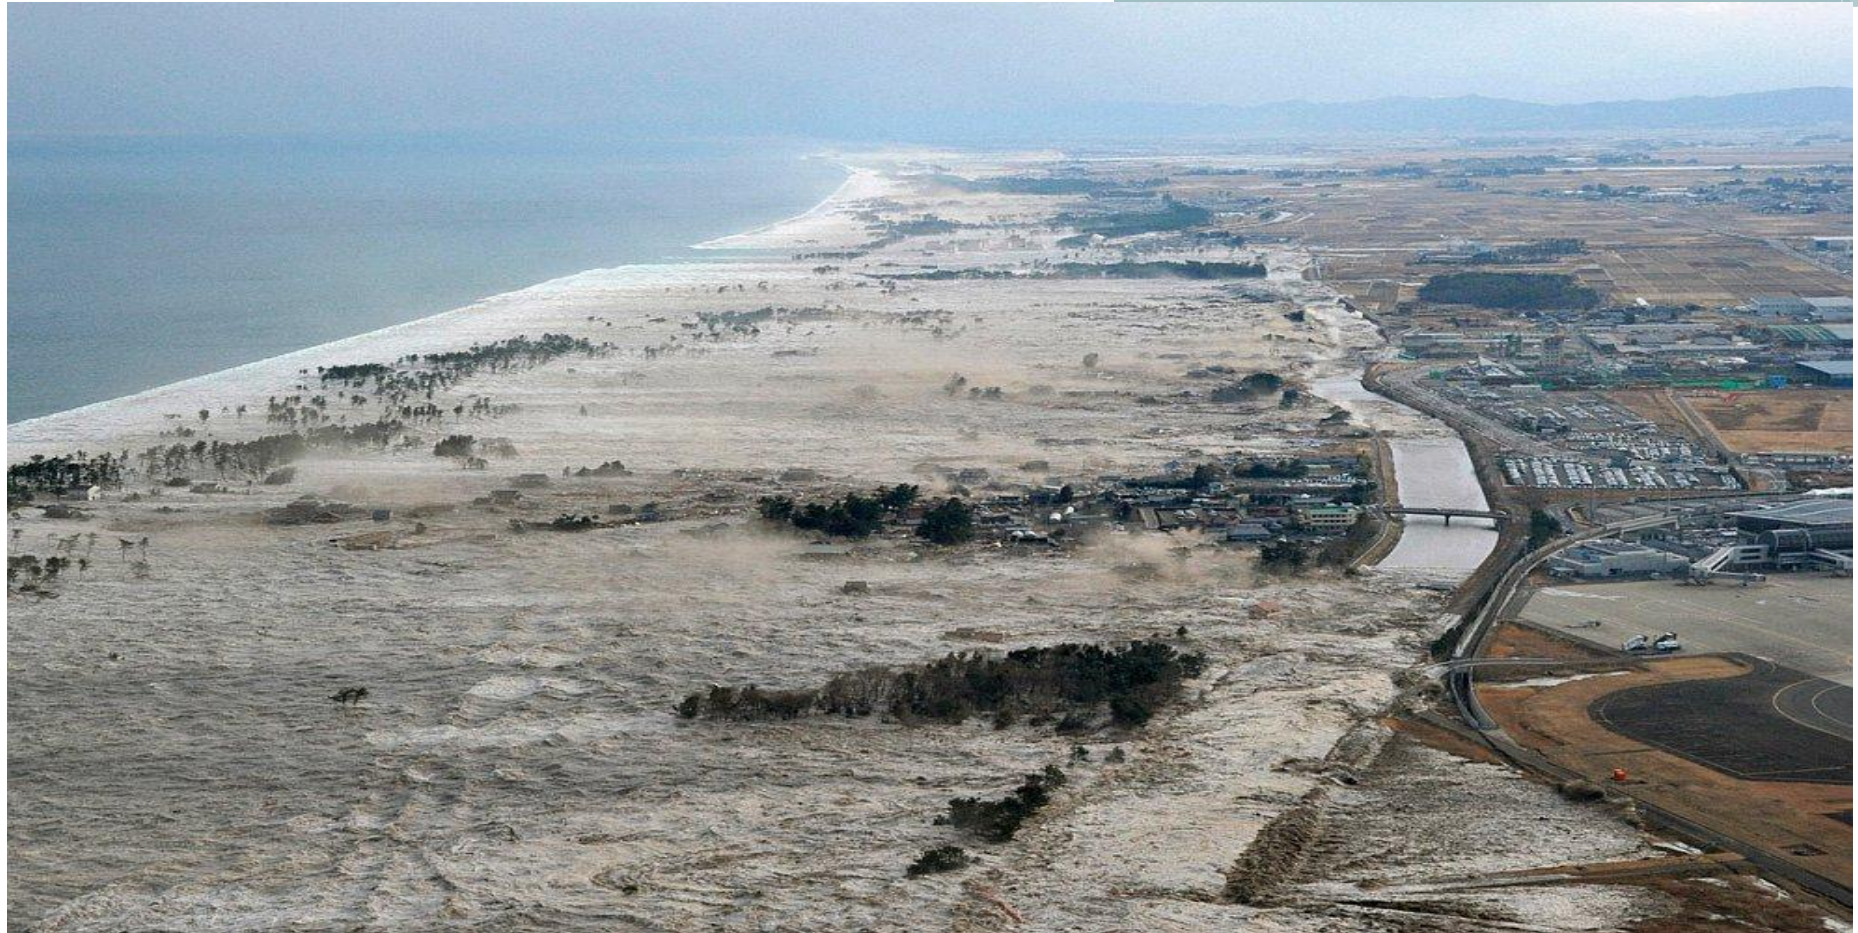
- Очаг землетрясения распространяется от взморья префектуры Иватэ до взморья префектуры Ибараки, в последствие анализ показал, что землетрясение представляет собой серию из трех толчков. По шкале Японского метеорологического агентства землетрясение получило максимальную оценку — 7 баллов в городе Курихара (префектура Мияги). В трех других префектурах, Фукусима, Ибараки и Тотиги, зарегистрированы толчки более 6 баллов по шкале ЯМА. Сейсмические станции в префектурах Иватэ, Гумма, Сайтама и Тиба зарегистрировали менее 6 баллов, в Токио — более 5.

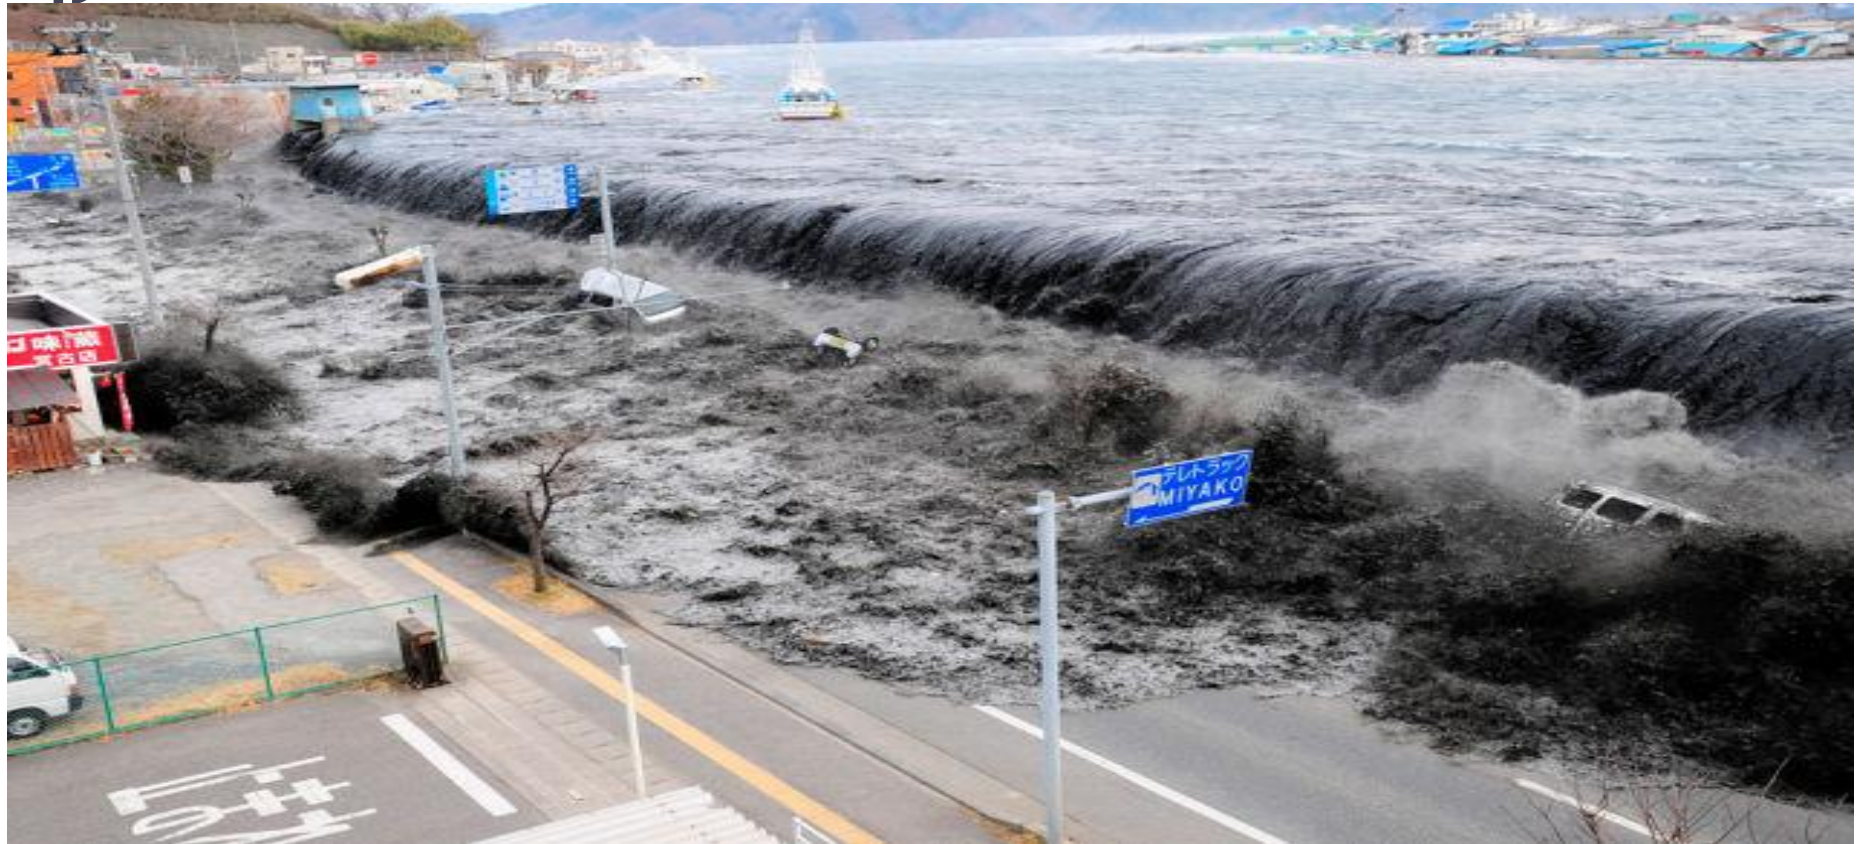
Цунами

Возникшее в следствие подземных ударов цунами дошло до берегов Японии, самые массовые разрушения произошли на северных островах японского архипелага. Предупреждение о цунами, выданное Японским метеорологическим агентством, было самым серьезным по его шкале опасности: оно оценивалось как «крупное», высотой не менее 3 метров. На самом деле высота волны была различной. Например, максимальная высота достигала 40,5 м, и наблюдалась такая волна у берегов в префектуре Мияги.

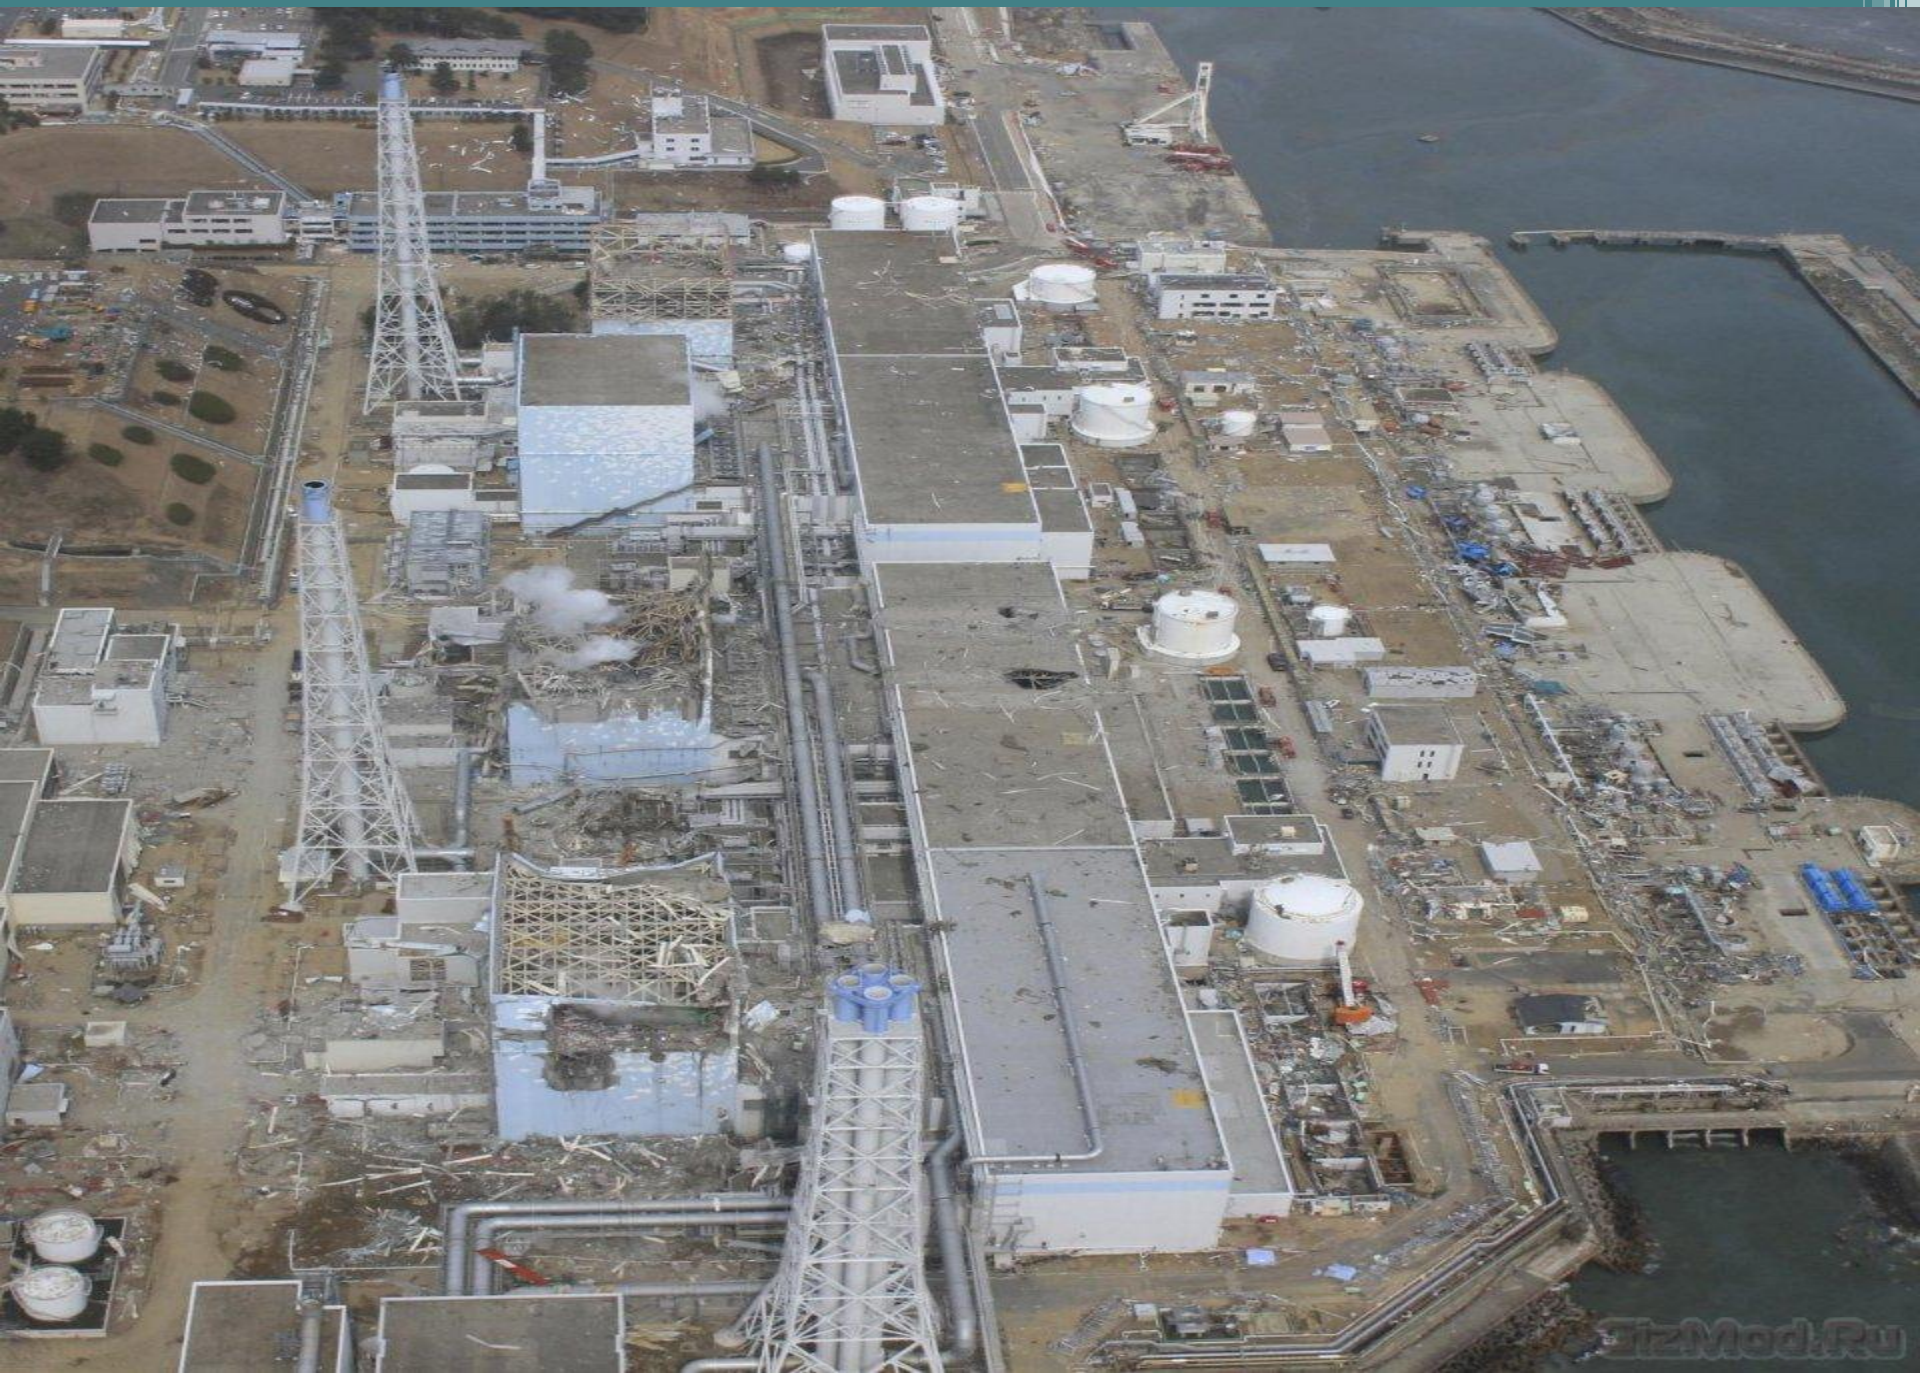
АЭС «Фукусима-1»

11 марта из-за землетрясения магнитудой 8,9 на АЭС отключилось электроснабжение, реакторы в 1, 2 и 3 энергоблоках автоматически остановились (4, 5 и 6 были планомерно отключены). Для снабжения электроэнергией систем охлаждения реакторов были запущены резервные дизель-генераторы, но их вывела из строя волна цунами.

Разрушенная крыша позволяет заливать корпус реактора сверху, с вертолётов, водой с борной кислотой, чтобы уменьшить интенсивность ядерных реакций

Из-за контакта пара с металлическими частями реактора из пара выделился водород, который скопился в здании энергоблока и взорвался, вызвав разрушения крыши и верхней части зданий энергоблоков.

Разрушены здания

1, 3 и 4 энергоблоков, корпус 2 энергоблока поврежден.

Повреждены оболочки реакторов 2, 3 и 4 энергоблоков

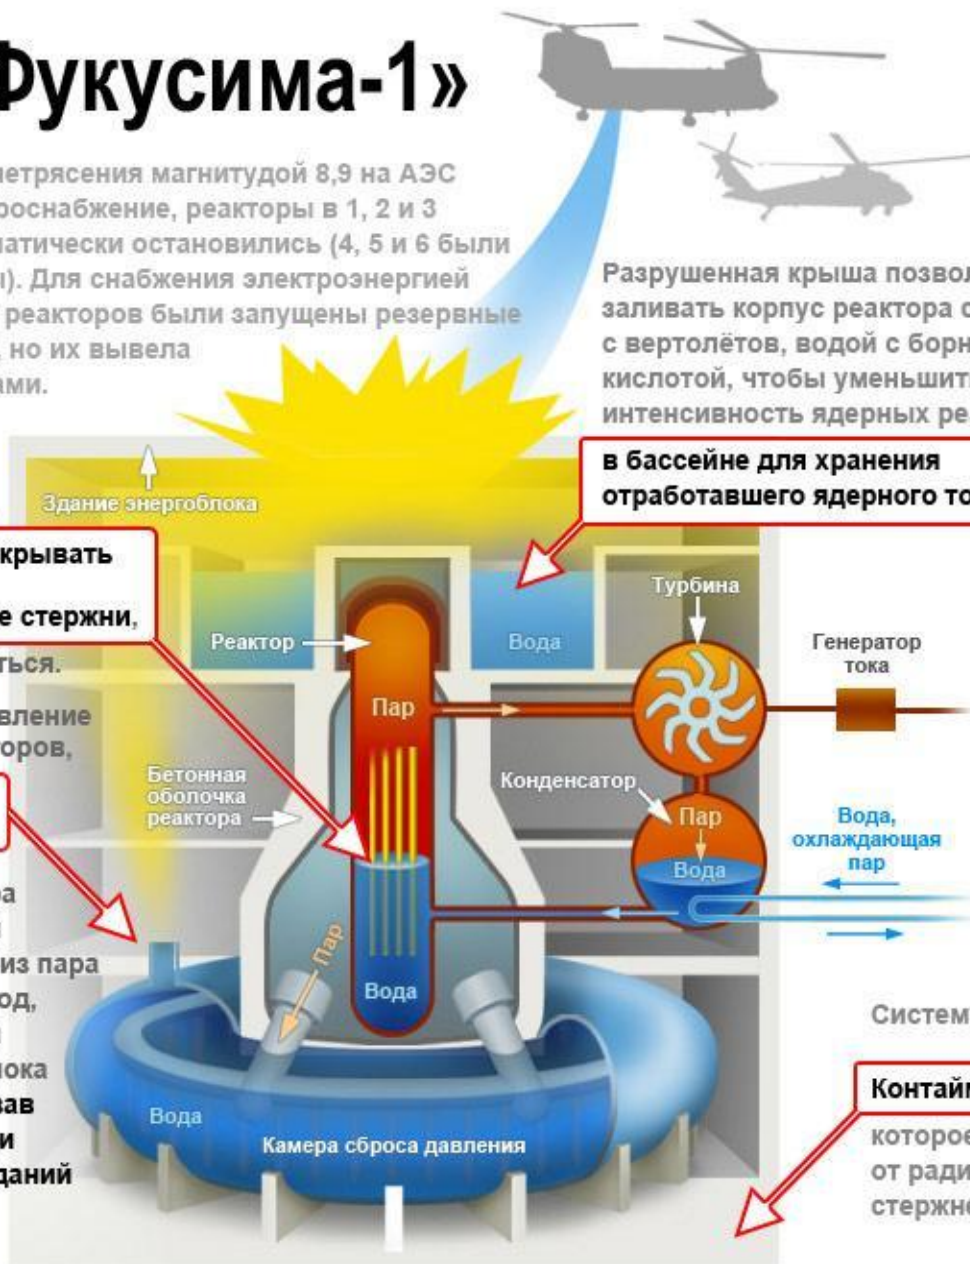
в бассейне для хранения отработавшего ядерного топлива.

Уровень воды в реакторах упал,

вода перестала закрывать радиоактивные тепловыделяющие стержни,

они начали плавиться.

Чтобы снизить давление в оболочках реакторов,

пар выпустили в турбинный зал.
