Коррозия цементного камня и бетона

Коррозия цементного камня и бетона – снижение прочностных характеристик материала под воздействием различных факторов вплоть до его разрушения.

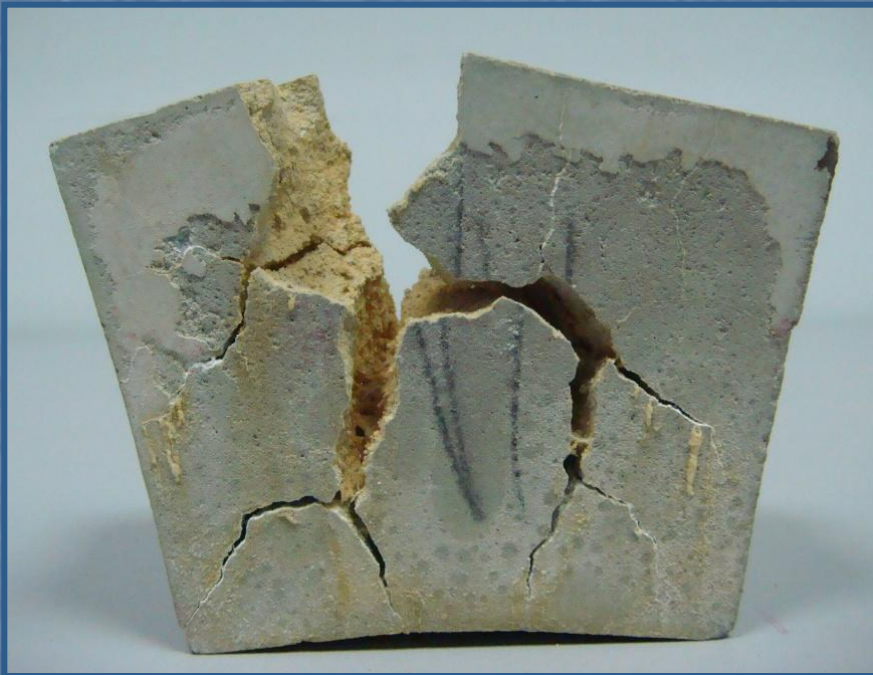
Коррозия цементного камня и бетона часто сопровождается изменениями геометрических характеристик изделия

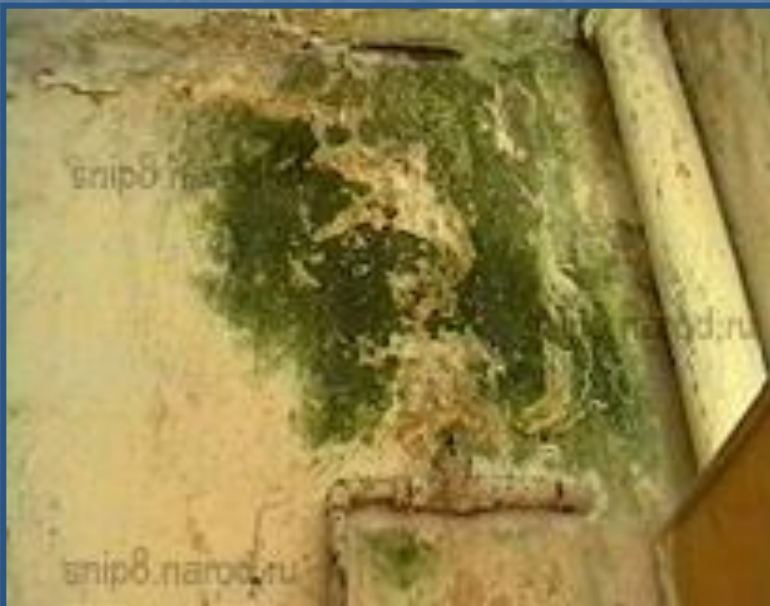
Биологическая коррозия цементного камня

Биологическая коррозия – повреждения бетона, вызванные продуктами жизнедеятельности живых организмов (бактерии, грибы, мхи, лишайники и микроорганизмы), поселяющихся на поверхности строительных конструкций.

Бактерии, грибы, водоросли способны развиваться на поверхности бетона и проникать в капиллярно-пористую структуру материала.

Продукты их метаболизма (органические кислоты и щелочи) разрушают компоненты цементного камня (особенно в условиях высокой влажности).

- снижение пористости цементного камня;
- гидроизоляция поверхности цементного камня;
- гидрофобизация поверхности пор цементного камня;
- введение в состав цемента биоцидных добавок

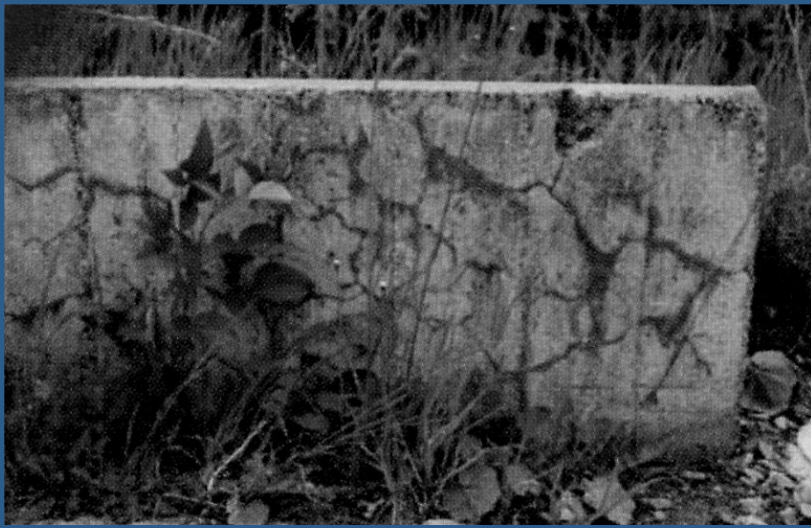
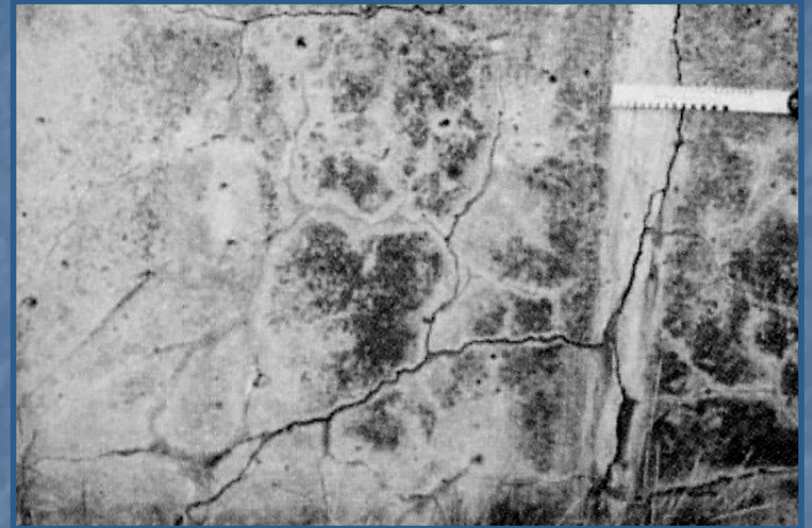
Коррозия цементного камня и бетона вследствие реакций активного заполнителя со щелочами

Причина – взаимодействие щелочей цемента (Na_2O , K_2O) с активным заполнителем в бетоне

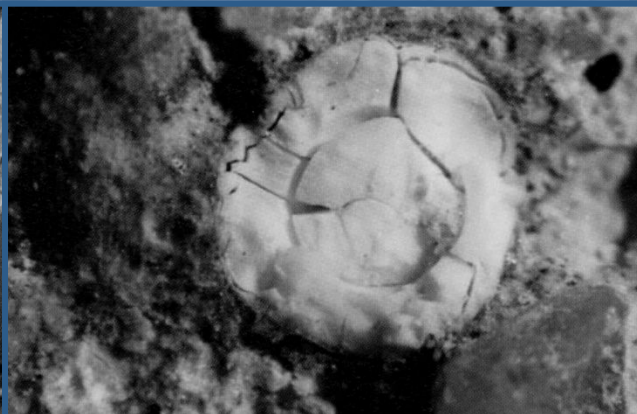
Механизм коррозии

Высокодисперсный гидросиликатный гель при увлажнении заметно увеличивается в объеме, при высыхании – уменьшается в объеме, что приводит к разрушению контактной зоны и ослабляет структуру материала в целом

- ограничение содержания R_2O в цементе
- использование нереакционного заполнителя в бетоне
- введение в цемент высокодисперсных активных минеральных добавок
