МОСКОВСКИЙ ГОСУДАРСТВЕННЫЙ  
МАШИНОСТРОИТЕЛЬНЫЙ  
УНИВЕРСИТЕТ (МАМИ)  
УНИВЕРСИТЕТ МАШИНОСТРОЕНИЯ

# Кулон

Проект проводился на предприятии  
«ООО Софийская набережная»

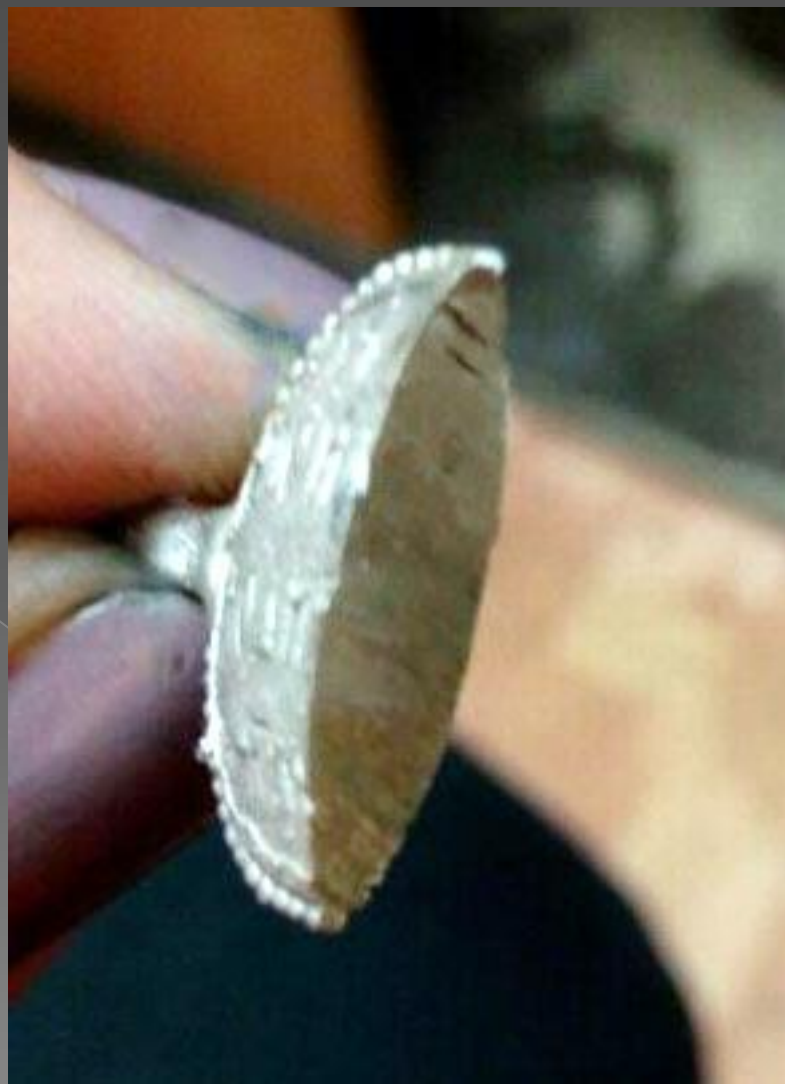
- Для того, чтобы изучить структуру, мы разрезали кулон. Металл застыл равномерно по всей поверхности, кроме места, где находился литник.

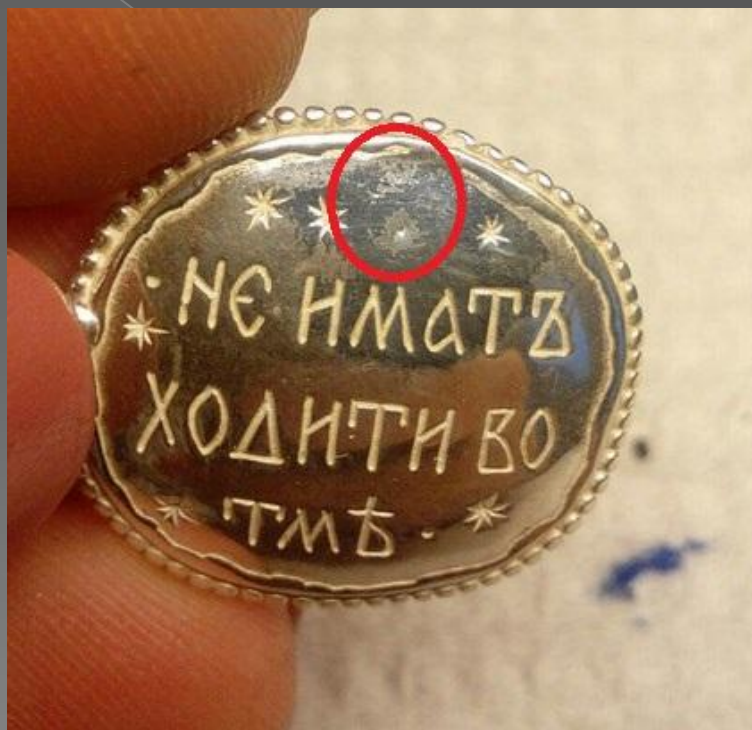
- Появились незначительные, поры на месте литника

- Так как, поры видимые и находятся на лицевой поверхности кулона, изделия отбраковывались.

- После полировки изделия, специальным инструментом «Бор круглый, диаметр 0.8» ставим на место поры звезду.

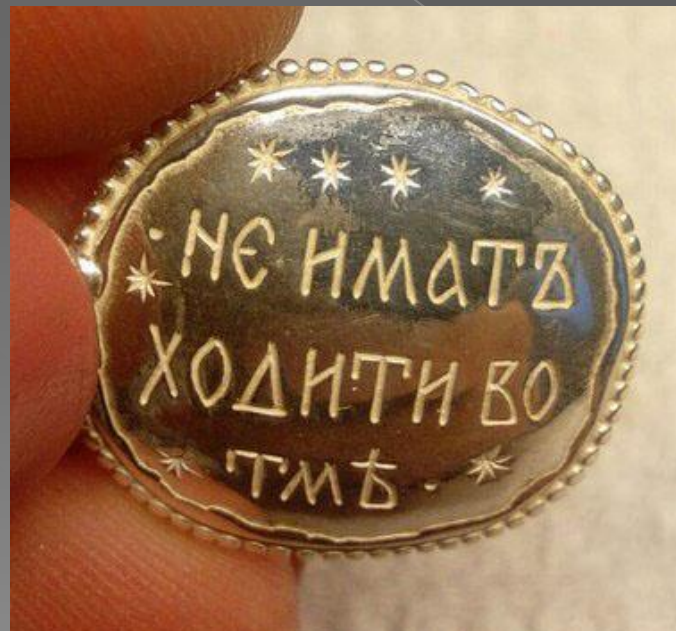
- Поры едва заметны
- Место брака скрыли, поставив звезду
- Изделия в полном объеме поставляются на продажу, без брака
