**Дисциплина: «Архитектурные
конструкции и теория
конструирования»**

Лекция 3

«Физико-технические основы конструкций зданий»

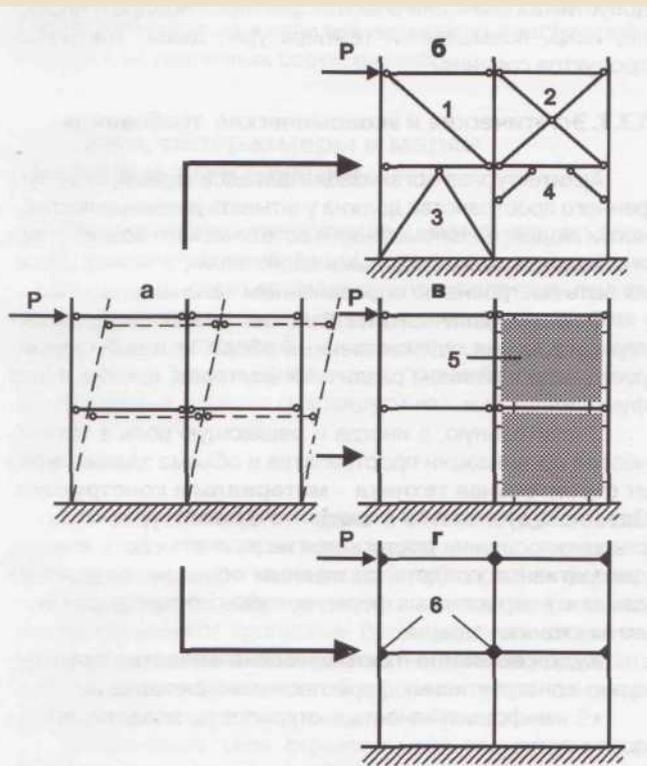
Рис. 1.4. Способы обеспечения жесткости каркасов:
 а – изменяемая стержневая система; б – изменяемая система со стержневыми связями (связями жесткости); в – неизменяемая система с плоскими или объемно-пространственными связями (диафрагмами или ядрами жесткости); г – неизменяемая система с жесткими рамными узлами;
 1 – раскосая связь; 2 – крестовая связь; 3 – полураскосая связь;
 4 – подкосы; 5 – диафрагма или ядро жесткости; 6 – жесткие рамные узлы

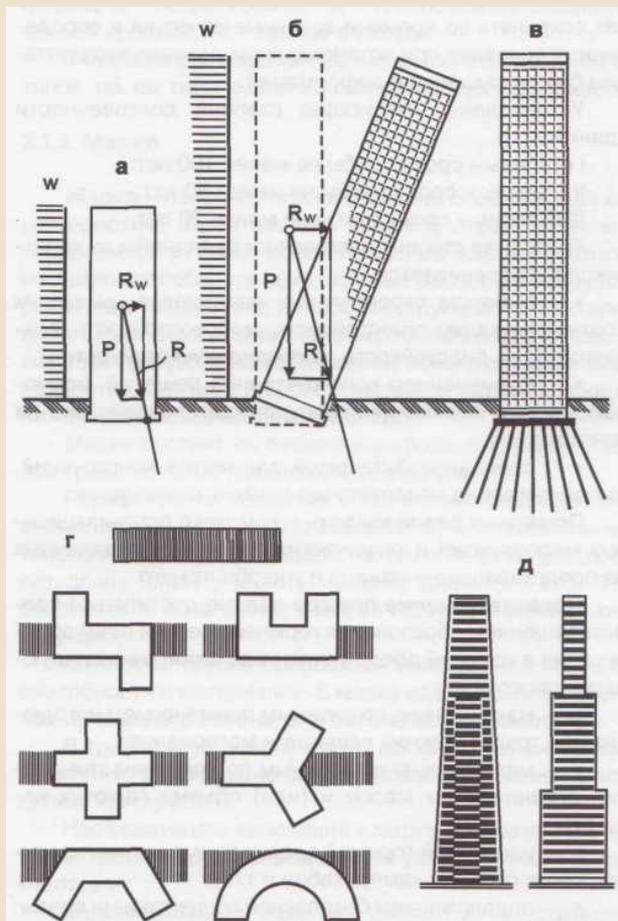
Рис. 1.5. Принципы обеспечения устойчивости зданий:
 а – здание устойчивое; б – здание подвержено опрокидыванию (неустойчивое); в – здание от опрокидывания защищено в основании фундаментом; г – придание зданию большей устойчивости изменением формы плана; д – то же, сужением кверху

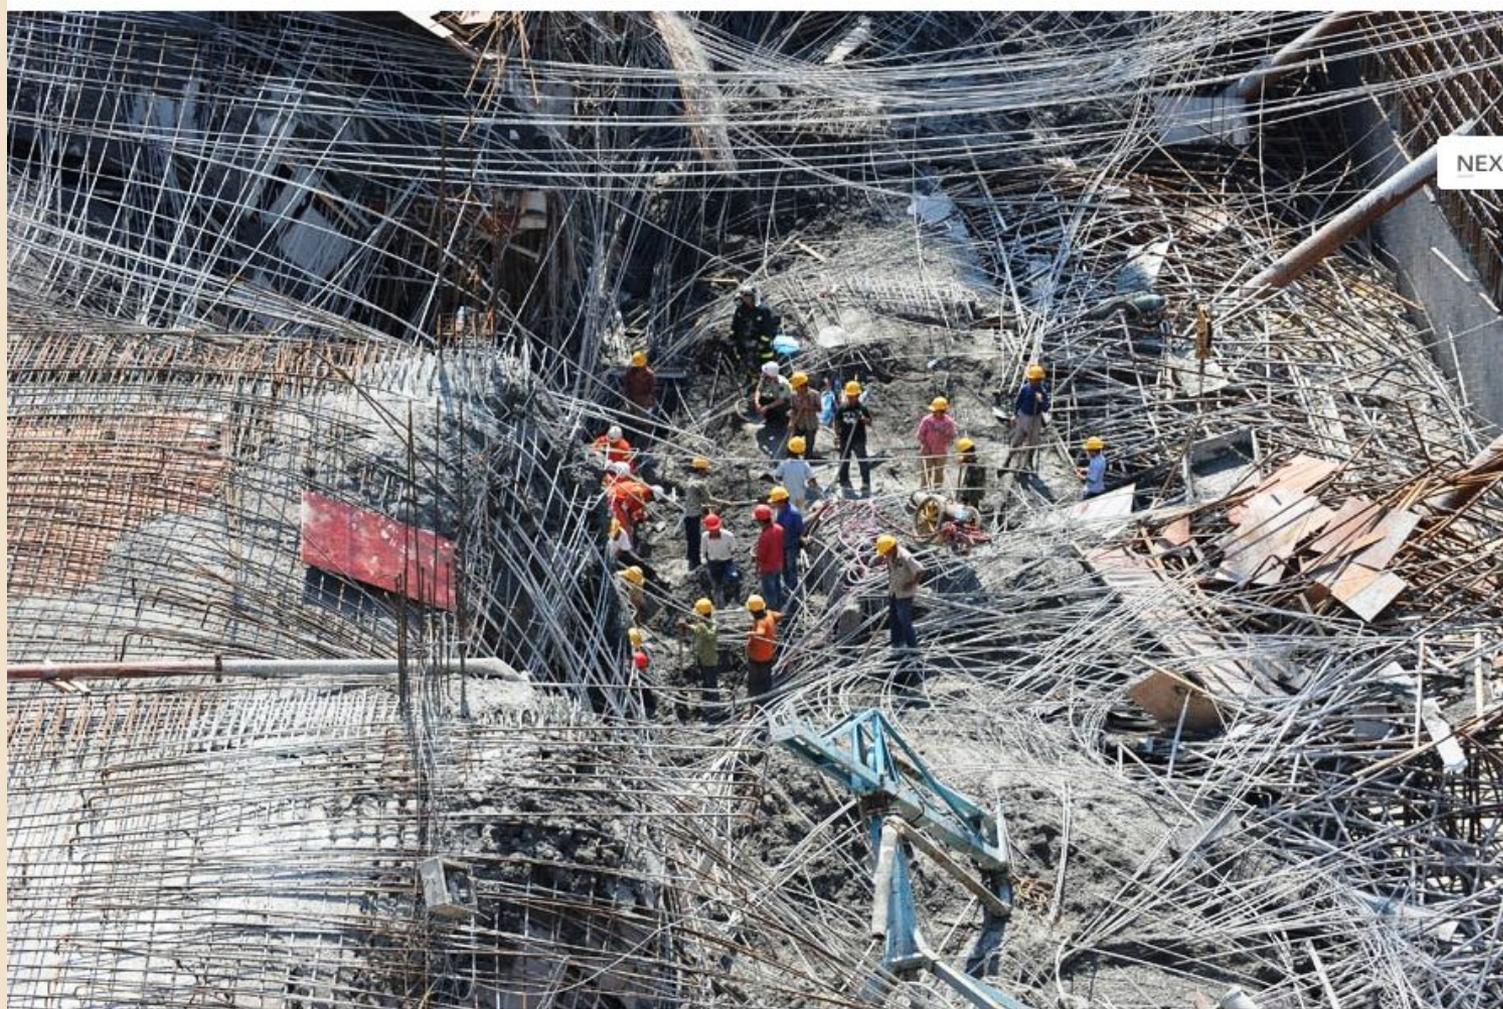
Рабочие разбирают завалы на месте обрушения строящегося супермаркета в китайском городе Ухань. Обрушение произошло, когда строители заливали бетон. Обрушение произошло из-за ускорения темпов строительства.

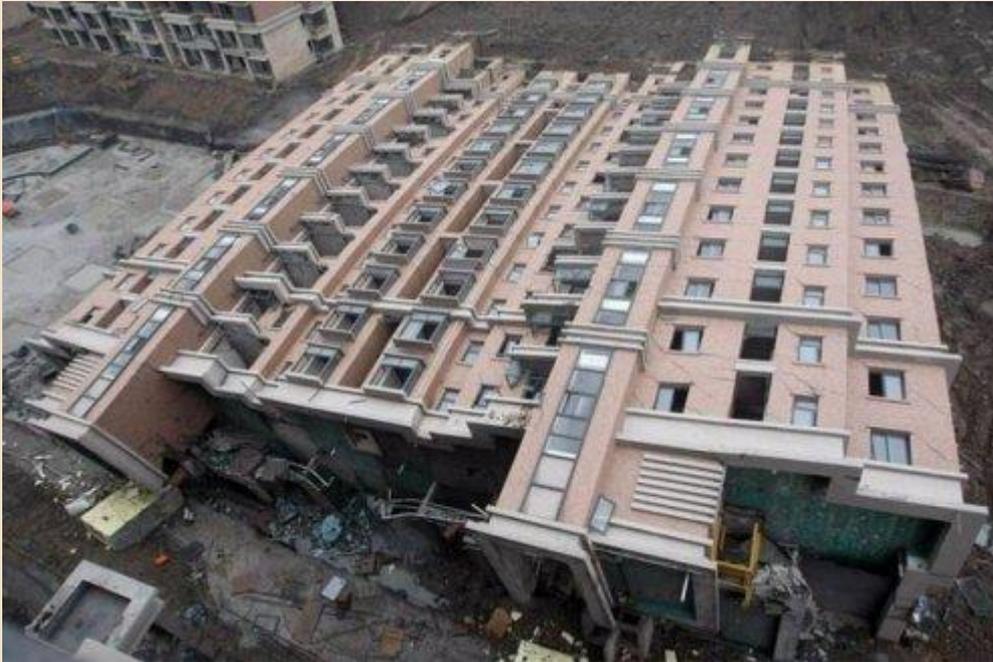
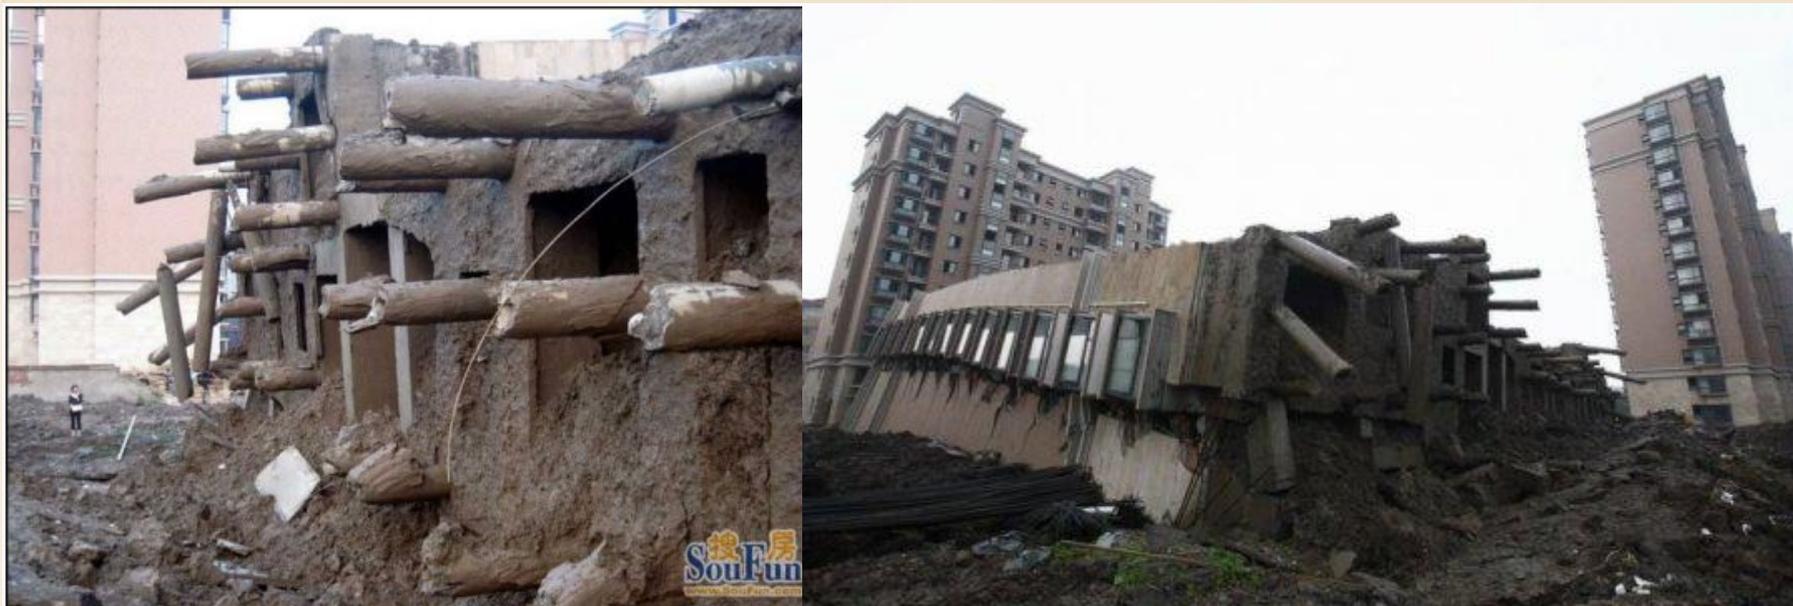
13-этажный дом был монолитно-каркасным, поэтому упал без разрушений, ровно на бок. Официальная версия падения здания – строительство подземного гаража в условиях рыхлого грунта. Существует мнение, что при постройке этого дома просто были нарушены технологии строительства. Население Шанхая составляет 24 миллиона человек, в городе остро стоит проблема нехватки жилья. Поэтому большинство строительных компаний старается сдавать объекты в сжатые сроки

Упавший дом – один из десяти построенных в том районе. Все эти дома еще не были сданы. Власти Шанхая приостановили стройку и сдачу домов в эксплуатацию до выяснения причин катастрофы.

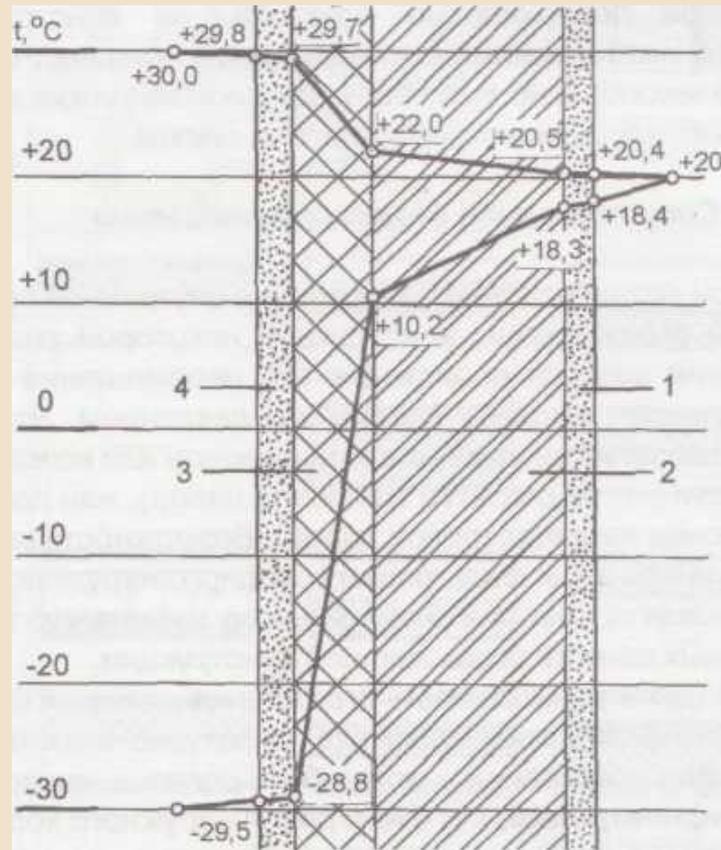
Пример распределения температур в наружной стене в летнее (верхняя кривая) и зимнее (нижняя кривая) время: 1 - слой внутренней штукатурки; 2 – слой кирпичной кладки; 3 -слой утеплителя; 4 - слой наружной отделки

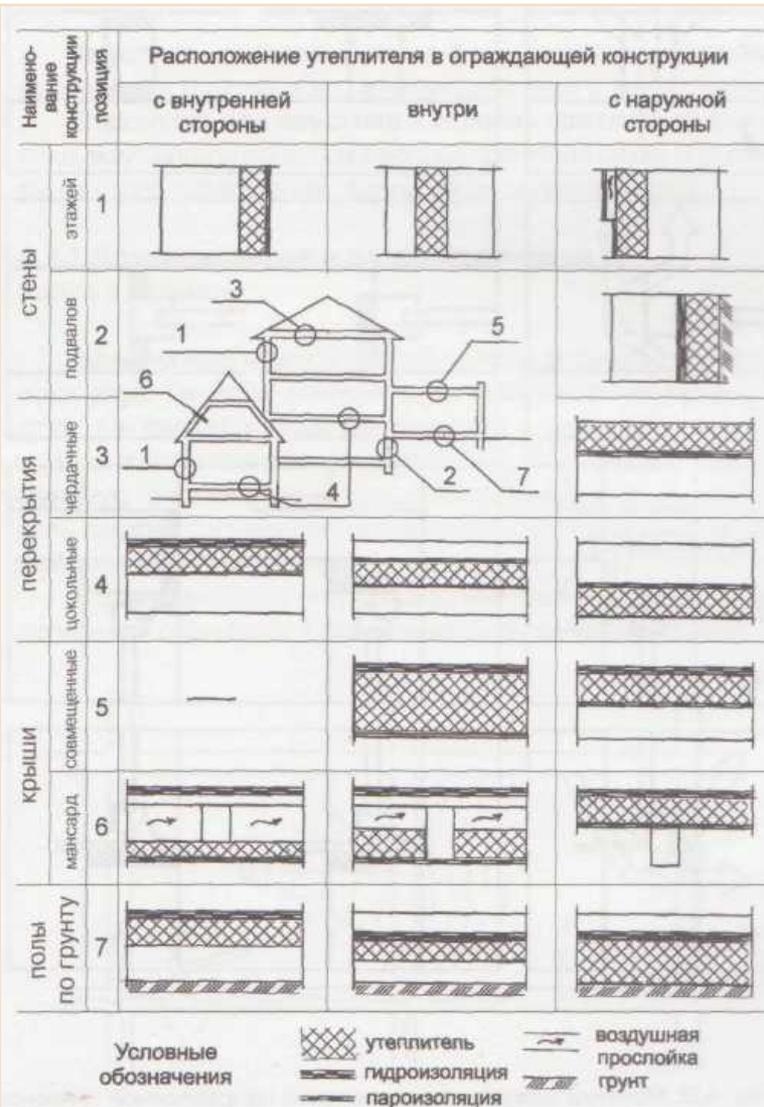
Рис. 4.2. Расположение утеплителя, пароизоляции и гидроизоляции в наружных ограждениях

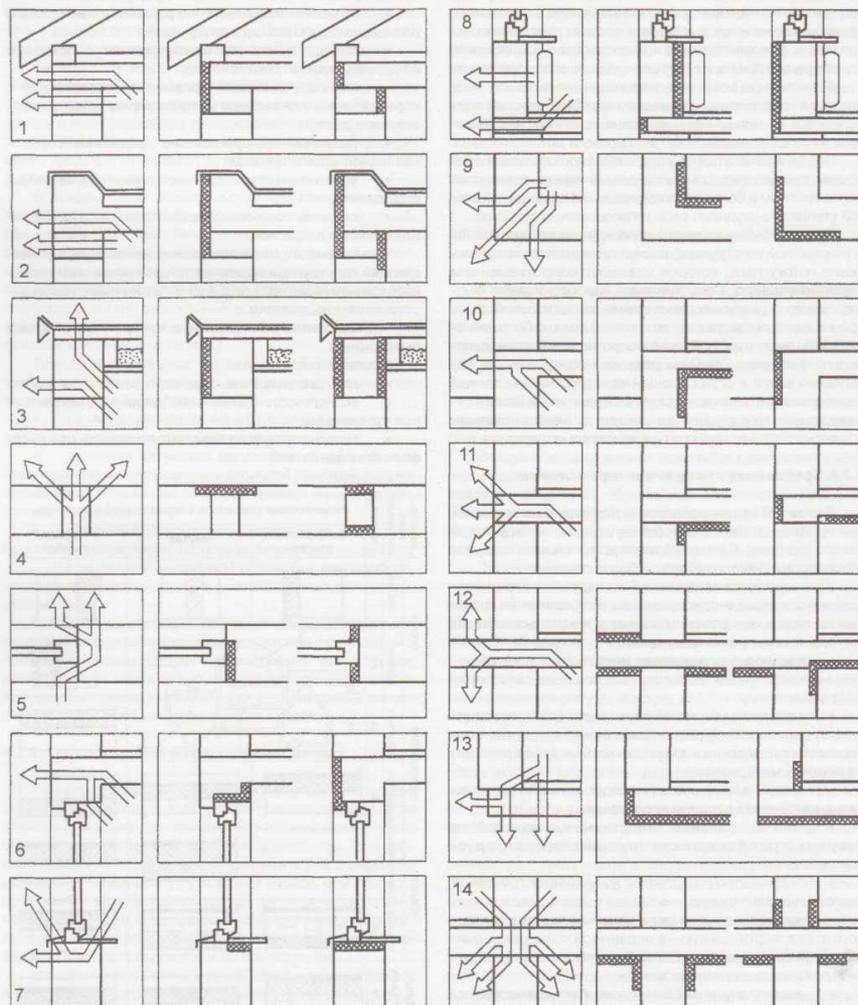
Рис. 4.3. Мостики холода и их устранение направленной теплоизоляцией:

1 – карнизный узел скатной крыши; 2 – парапет; 3 – карнизный узел плоской крыши; 4 – колонна в стене; 5 – боковое примыкание окна к стене; 6 – верхнее примыкание окна к стене; 7 – нижнее примыкание окна; 8 – подоконная часть стены; 9 – выступающий угол стены; 10 – цоколь; 11 – перекрытие-стена; 12 – опирание перекрытия с консолью; 13 – зркер; 14 – цокольное перекрытие

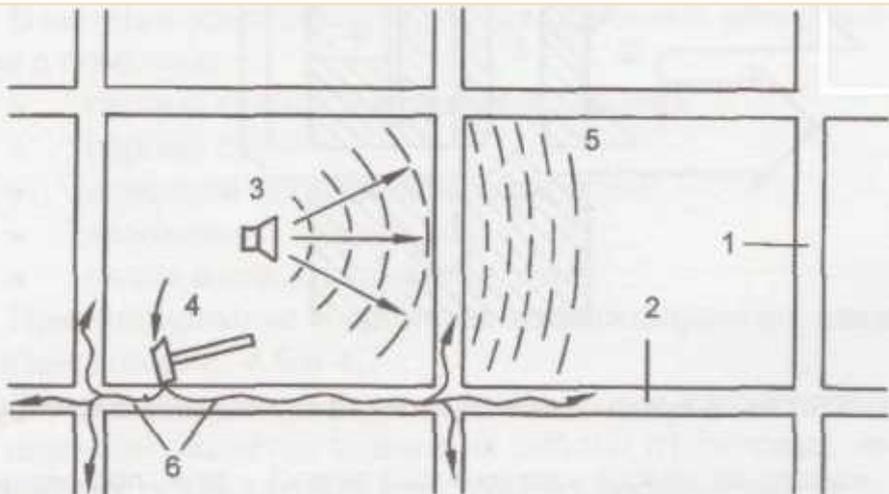
Рис. 4.4. Распространение шума в здании:

1 – стена; 2 – перекрытие; 3 – источник воздушного шума; 4 – удар; 5 – воздушный шум; 6 – передача звука от удара

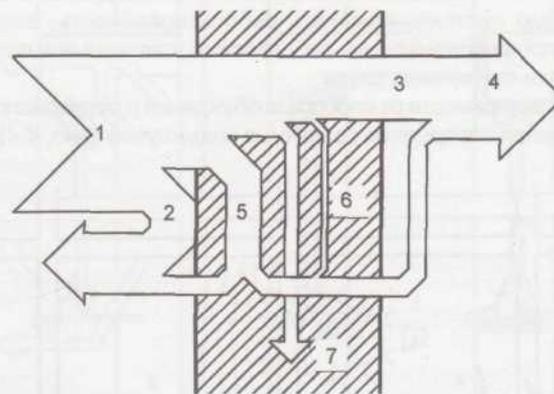
Рис. 4.5. Схема прохождения звука через ограждающую конструкцию:

1 – падающий звук; 2 – отраженный звук; 3 – звук, прошедший через материал; 4 – суммарный звук, прошедший через конструкцию; 5 – звук, возникающий от колебания конструкции как мембраны; 6 – звуковая энергия, трансформирующаяся в тепловую; 7 – звук, передающийся по материалу (структурный звук)
