**Дисциплина: «Архитектурные
конструкции и теория
конструирования»**

Лекция 3

«Физико-технические основы конструкций зданий»

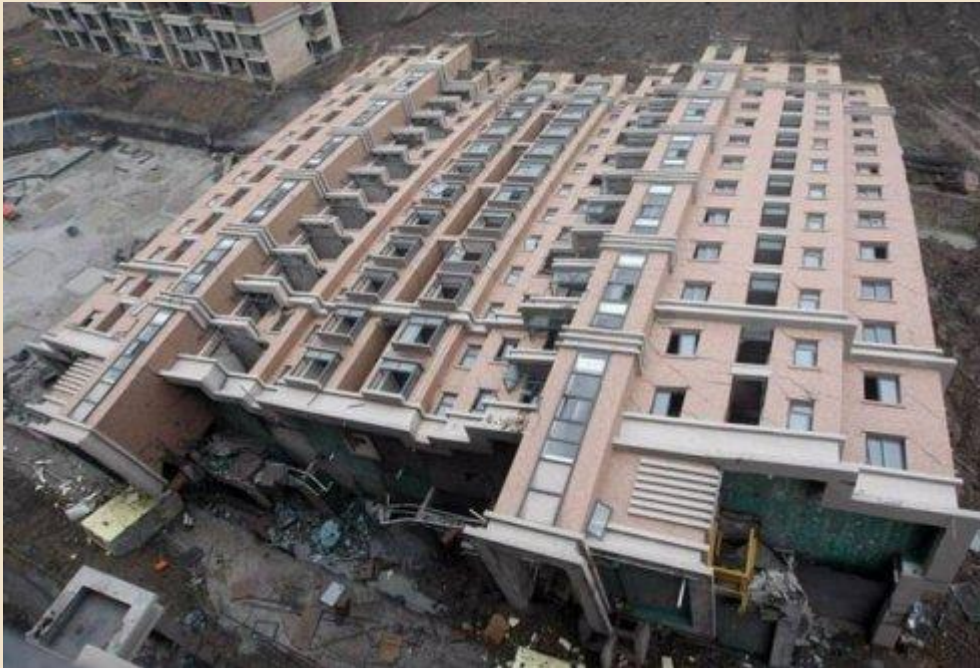
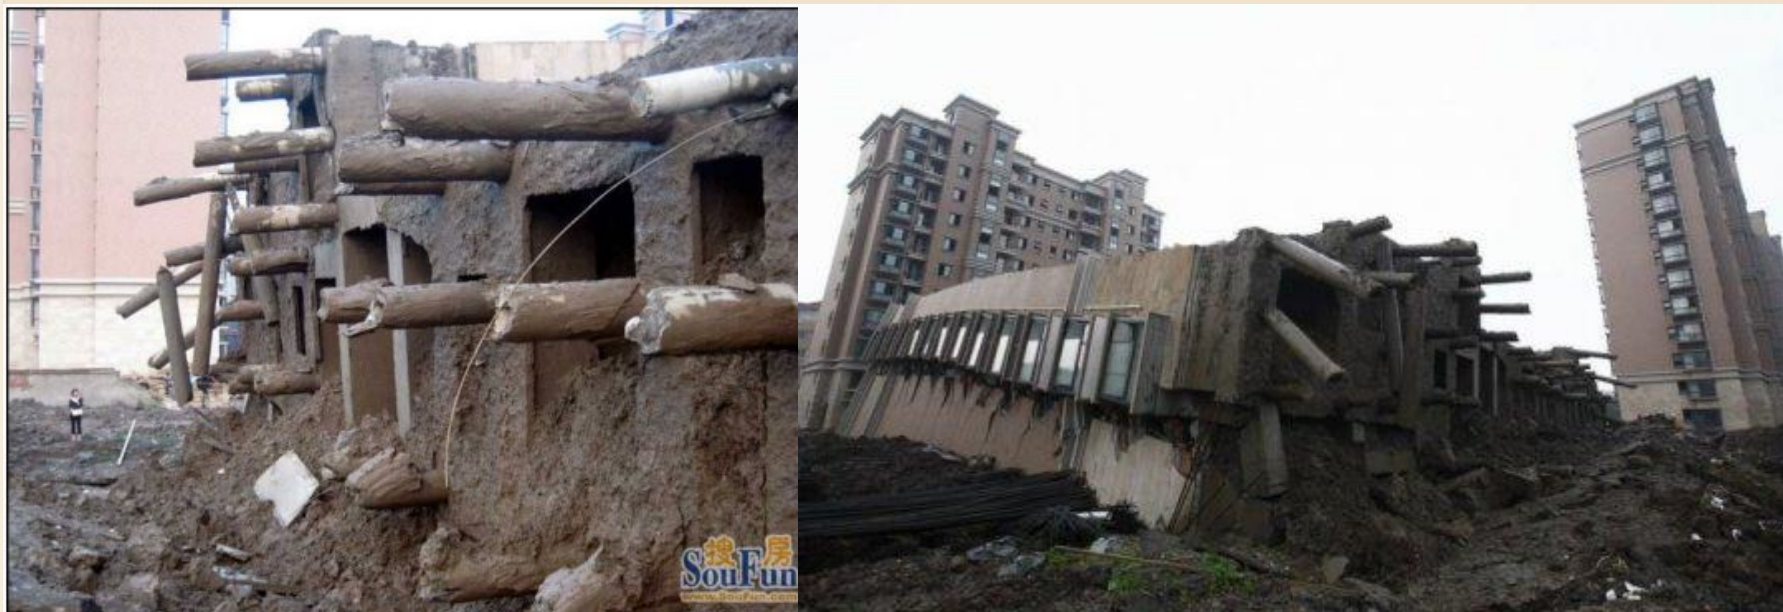
13-этажный дом был монолитно-каркасным, поэтому упал без разрушений, ровно на бок. Официальная версия падения здания – строительство подземного гаража в условиях рыхлого грунта. Существует мнение, что при постройке этого дома просто были нарушены технологии строительства. Население Шанхая составляет 24 миллиона человек, в городе остро стоит проблема нехватки жилья. Поэтому большинство строительных компаний старается сдавать объекты в сжатые сроки

Упавший дом – один из десяти построенных в том районе. Все эти дома еще не были сданы. Власти Шанхая приостановили стройку и сдачу домов в эксплуатацию до выяснения причин катастрофы.

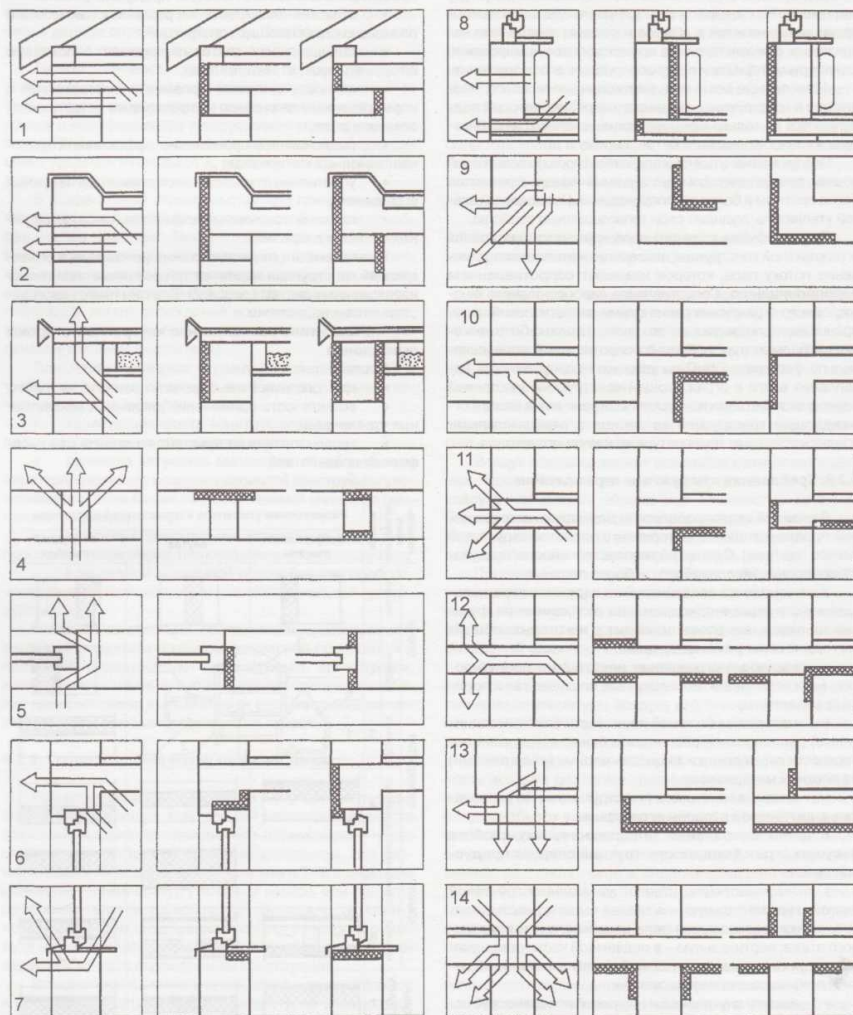
Рис. 4.3. Мостики холода и их устранение направленной теплоизоляцией:

1 – карнизный узел скатной крыши; 2 – парапет; 3 – карнизный узел плоской крыши; 4 – колонна в стене; 5 – боковое примыкание окна к стене; 6 – верхнее примыкание окна к стене; 7 – нижнее примыкание окна; 8 – подоконная часть стены; 9 – выступающий угол стены; 10 – цоколь; 11 – перекрытие-стена; 12 – опирание перекрытия с консолью; 13 – зркер; 14 – цокольное перекрытие
