**ДОКЛАД
К КОНКУРСУ МОЛОДЕЖНЫХ ТВОРЧЕСКИХ РАЗРАБОТОК
ООО «Лукойл-Пермь»
2017г.**

**«Обоснование изменения конструкции скважин, подлежащих
восстановлению боковыми стволами, на территории Пермского
края, с целью увеличения их эффективности»**

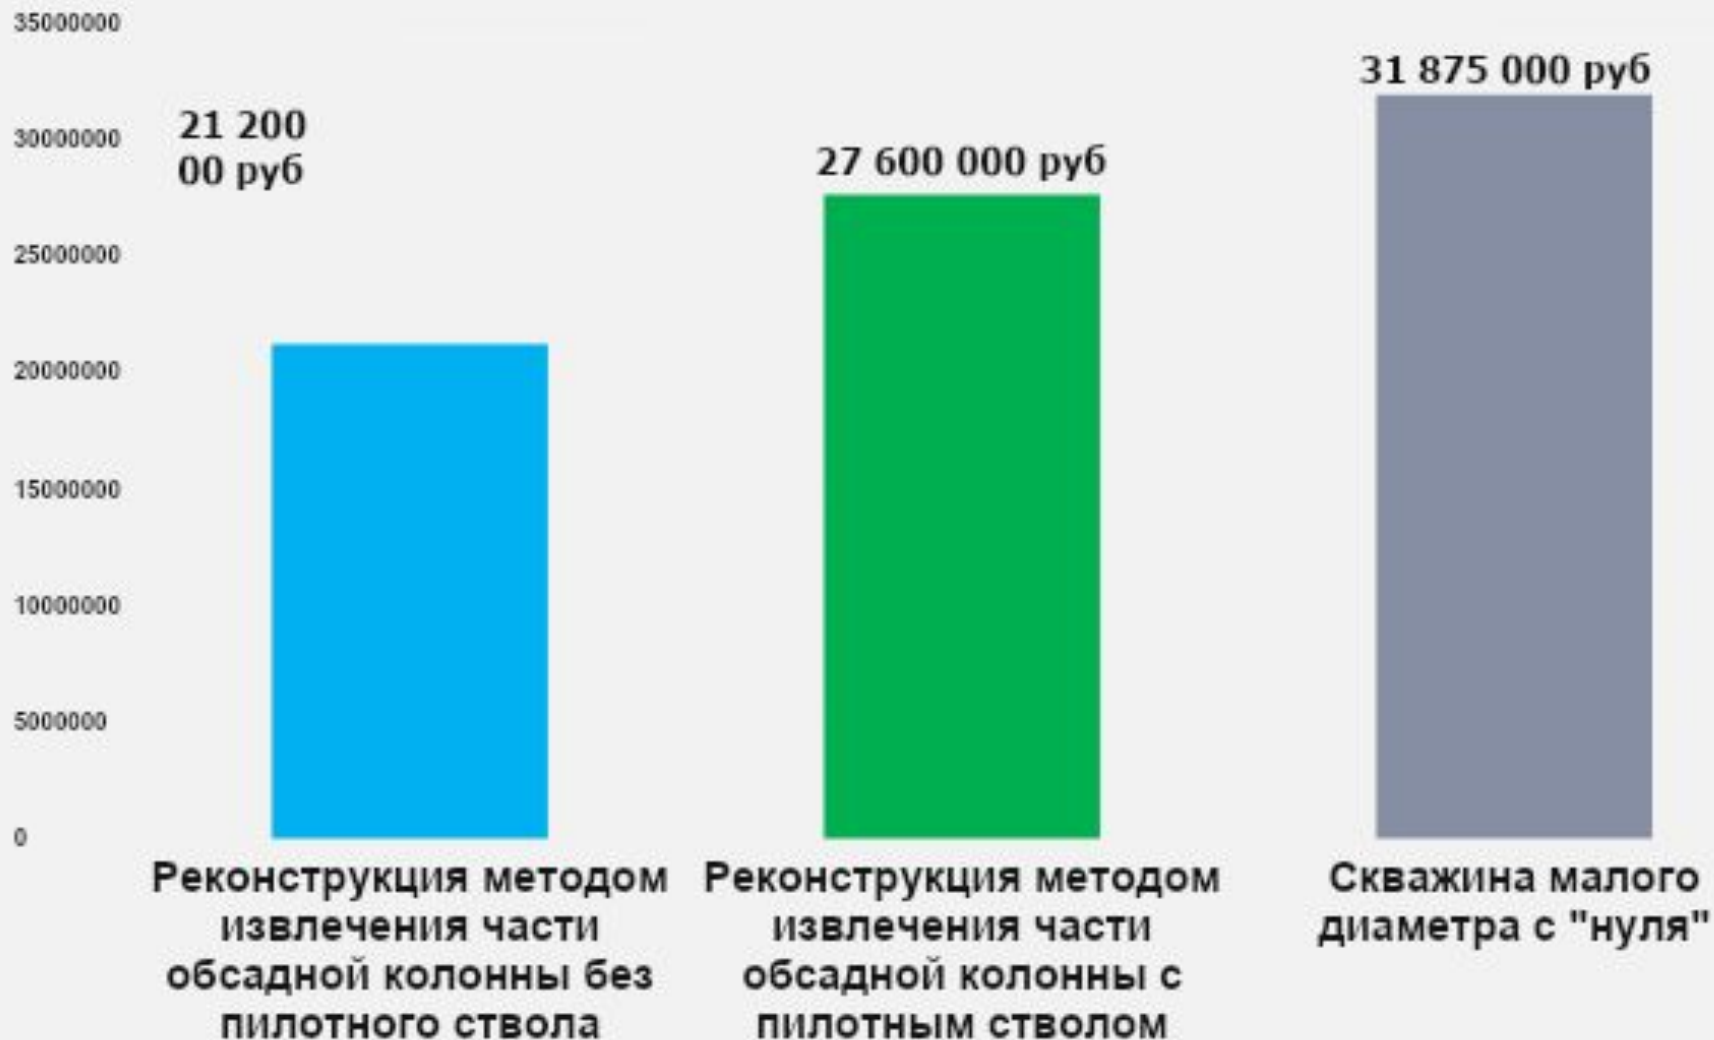
Стоимость скважины глубиной 1800м
