**ДОКЛАД
К КОНКУРСУ МОЛОДЕЖНЫХ ТВОРЧЕСКИХ РАЗРАБОТОК
ООО «Лукойл-Пермь»
2017г.**

**«Обоснование изменения конструкции скважин, подлежащих
восстановлению боковыми стволами, на территории Пермского
края, с целью увеличения их эффективности»**

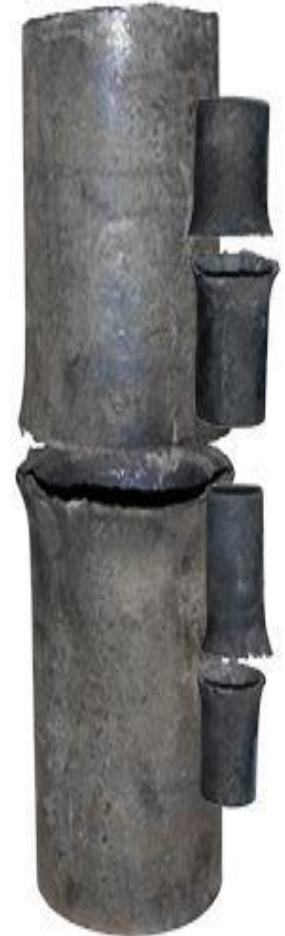
Конструкция скважины-кандидата после извлечения части обсадной колонны
