ПИСЬМЕННАЯ ЭКЗАМЕНАЦИОННАЯ РАБОТА

***ТЕМА: «Система смазки
автомобиля ВАЗ-2108»***

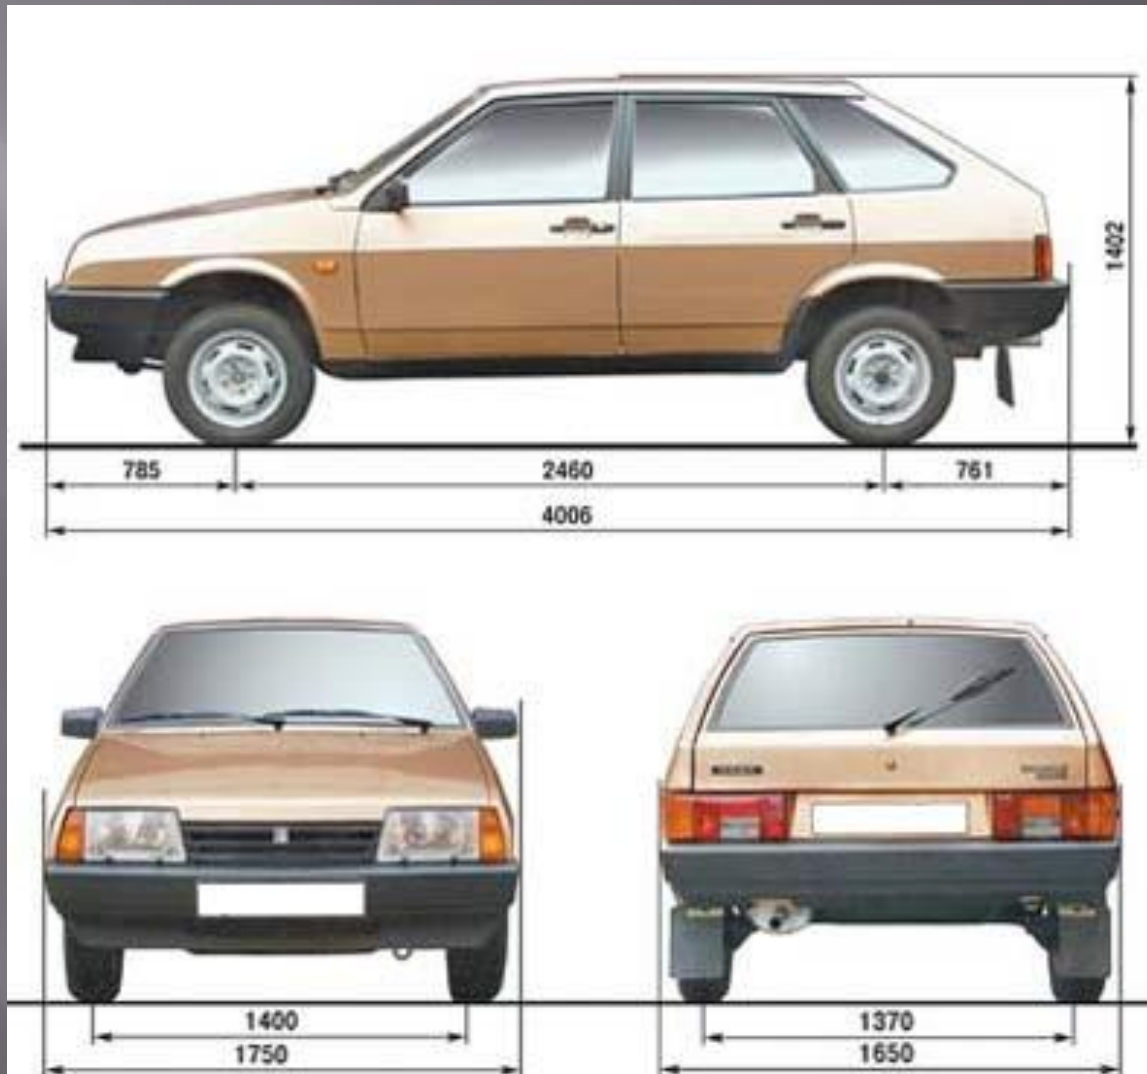
Техническая характеристика автомобиля ВАЗ-2108

Число и
расположение
цилиндров: 4-в ряд

Тип:

Четырехтактный
бензиновый
карбюраторный

Скорость км/ч,
мощность л.с.: 148
км/ч; 46,6 л.с.;

Число мест: 5

Снаряженная масса
автомобиля: 920 кг.

Тип кузова:

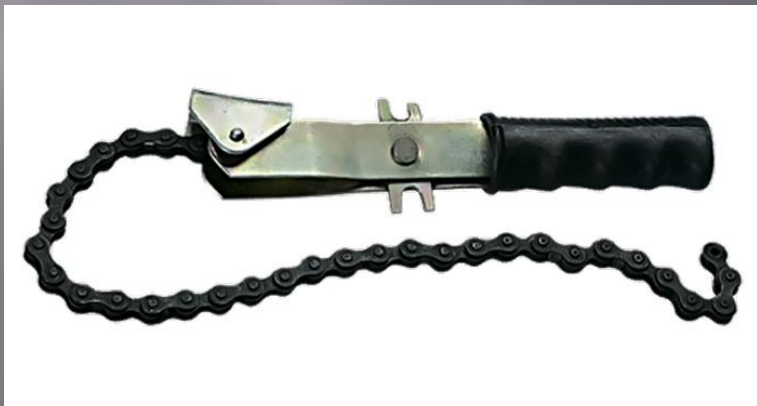
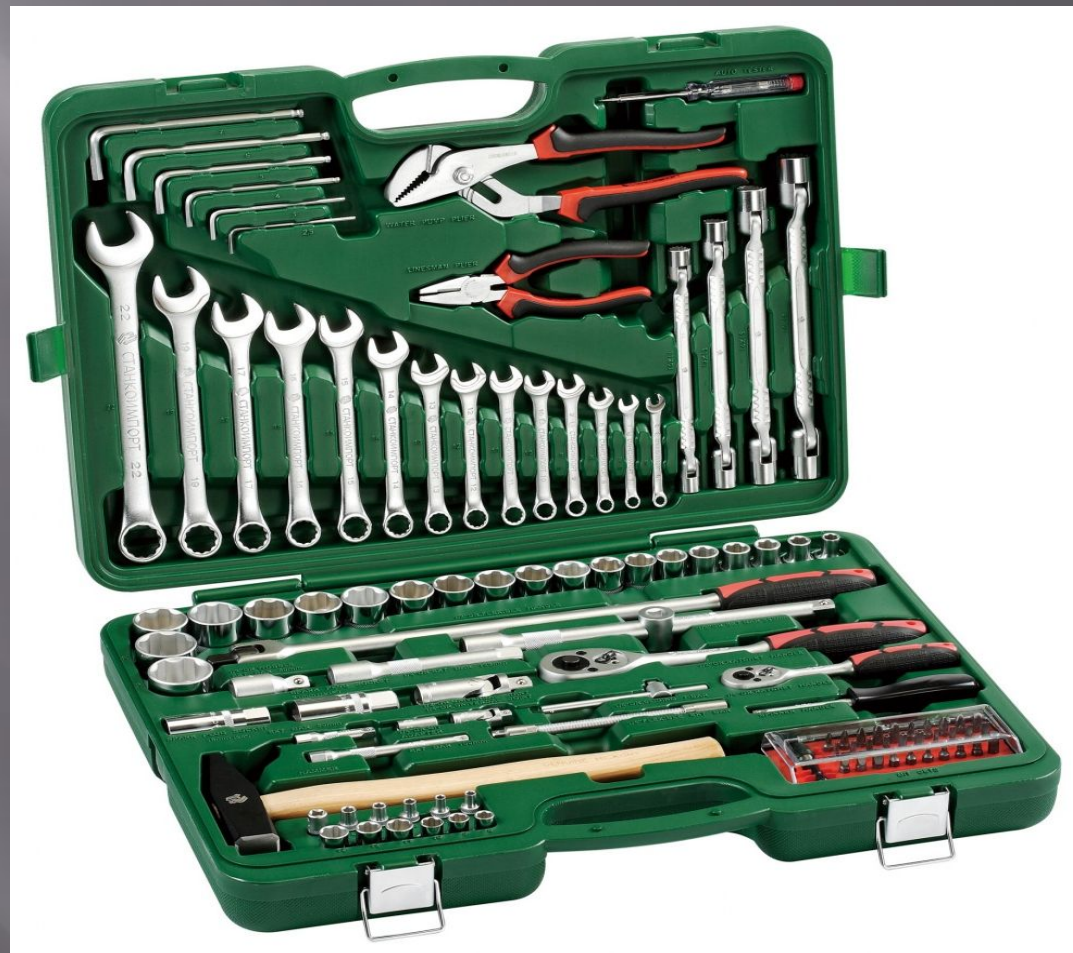
1. Набор ключей
2. Набор отвёрток
3. Съёмник
масляного фильтра

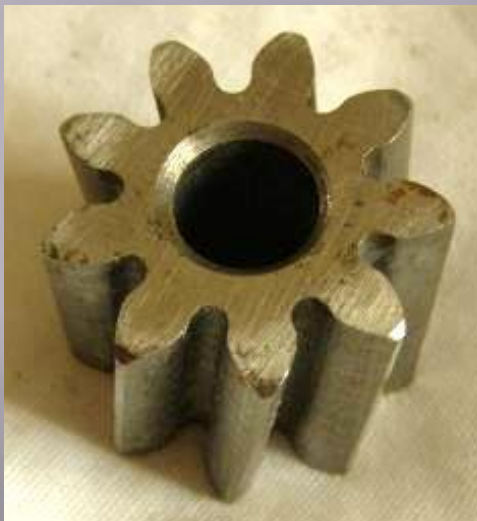
Износ торцов шестерён масляного насоса

Ремонт масляного насоса заключается в снятии его с двигателя, разборке, проверке состояния его деталей, сборке, проверке работоспособности и установке на двигатель и выполняется обычно при ремонте снятого с автомобиля двигателя после длительной его эксплуатации.

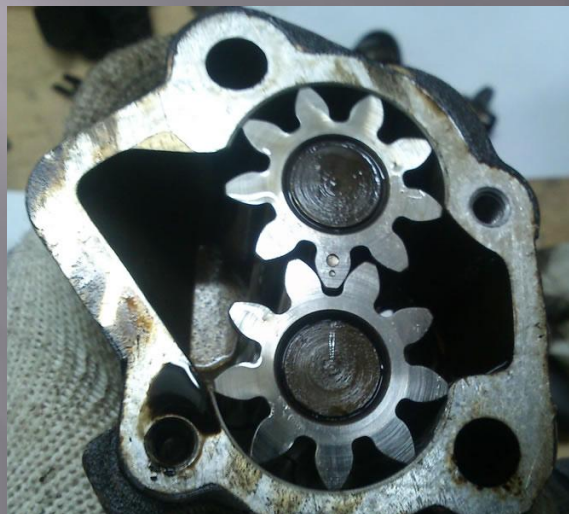
Коррозия плоскости разъёма крышки и корпуса масляного насоса

Неплоскостность крышки насоса не должна превышать 0,03мм, в противном случае привалочную плоскость крышки необходимо шлифовать или притереть.

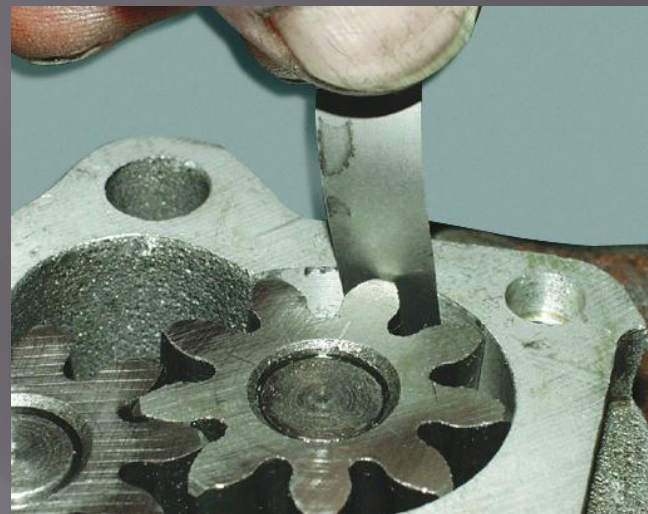
Износ стенок масляного насоса (зазор между шестерней и стенкой больше допустимого)

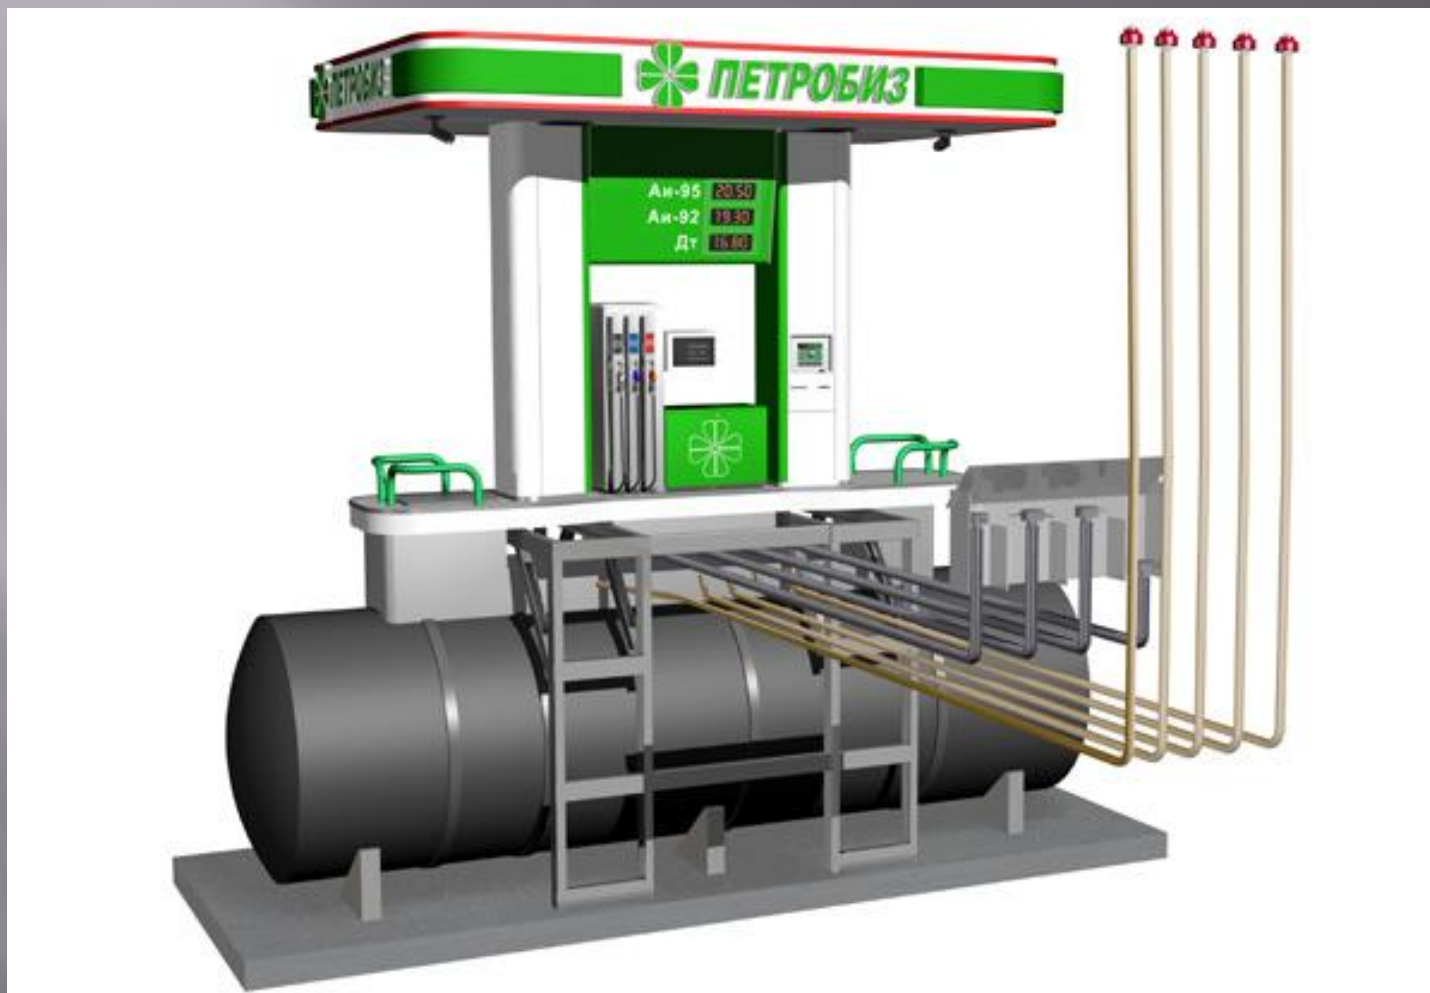
Устройство заправочной колонки с подземным резервуаром
