ПИСЬМЕННАЯ ЭКЗАМЕНАЦИОННАЯ РАБОТА

ТЕМА: «Система смазки автомобиля ВАЗ-2108»

Устройство системы смазки автомобиля ВАЗ-2108

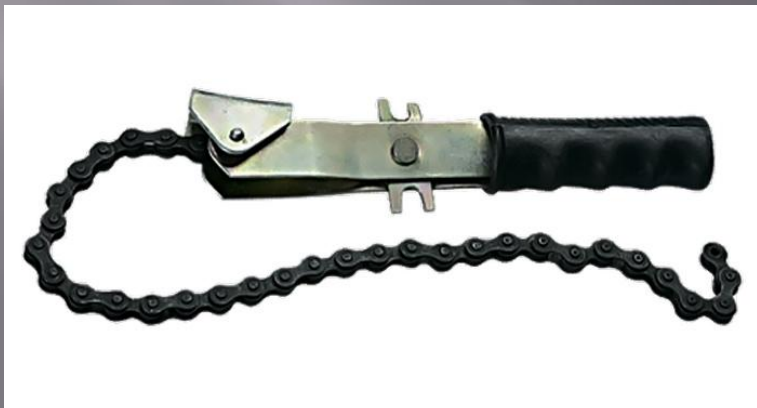
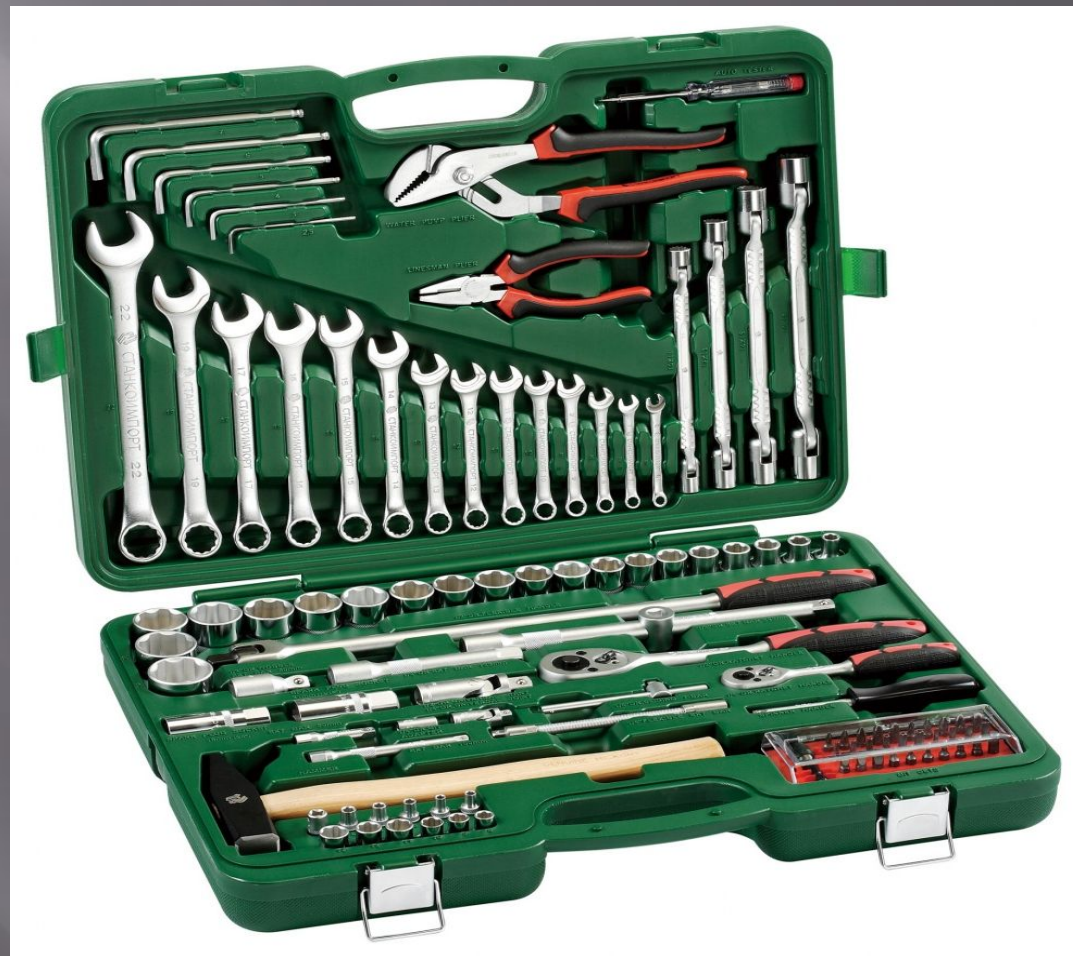
Приборы и инструменты применяемые при ТО и ремонте системы смазки ВАЗ-2108

1. Набор ключей
2. Набор отвёрток
3. Съёмник
масляного фильтра

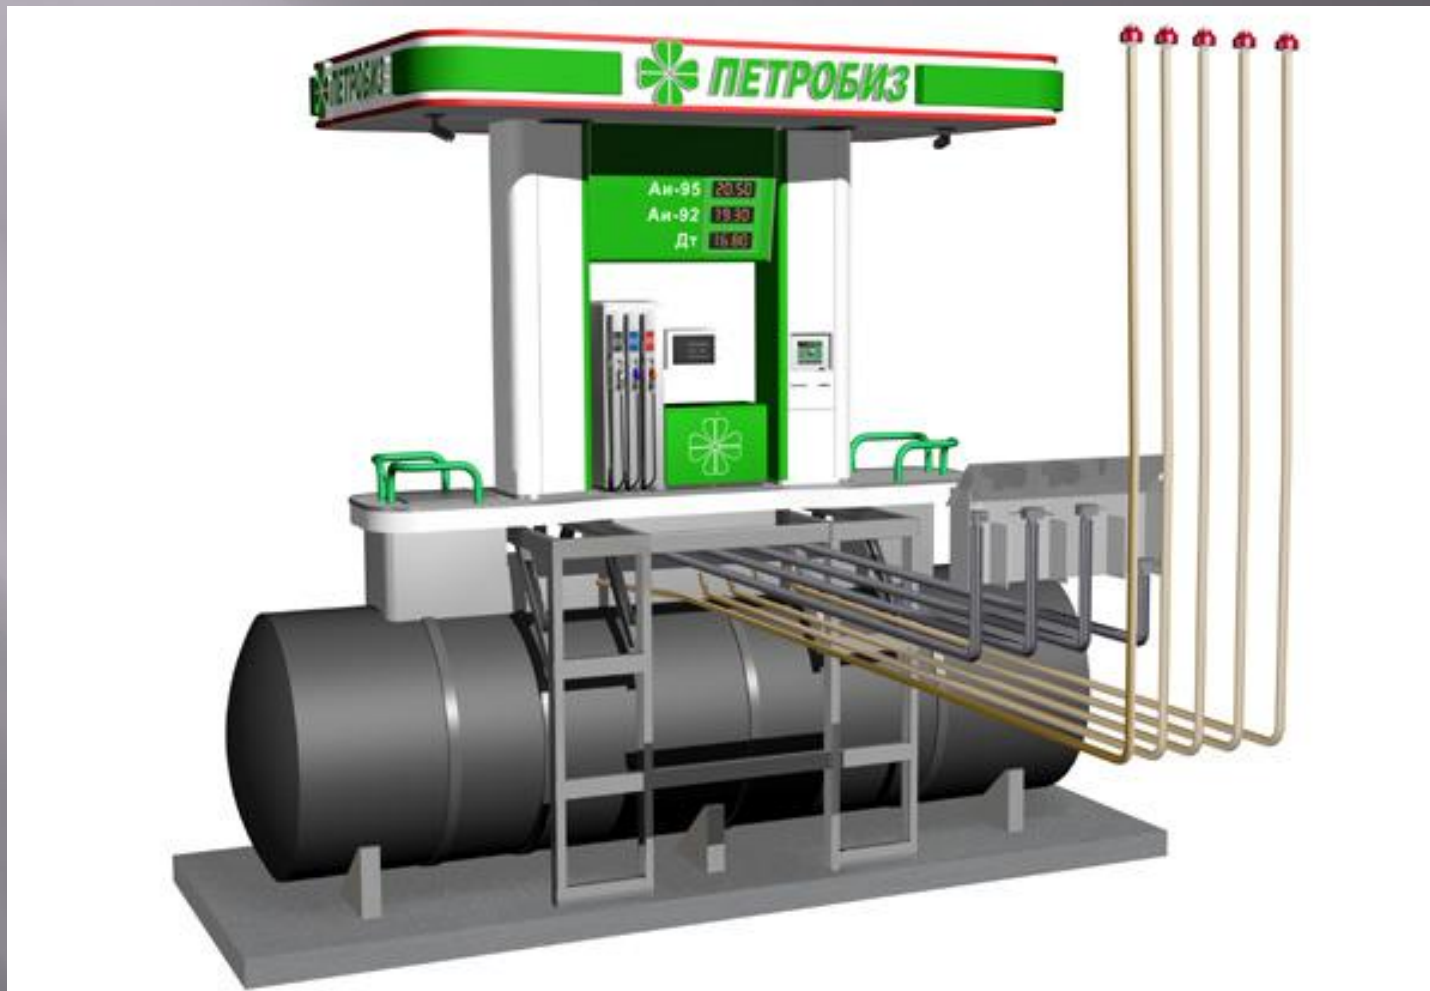
Устройство заправочной колонки с подземным резервуаром
