# О влиянии масла марки ГК на надёжность электрооборудования

# Отложение X-воска и очаг развития пробоя в изоляционном остове ввода 220 кВ

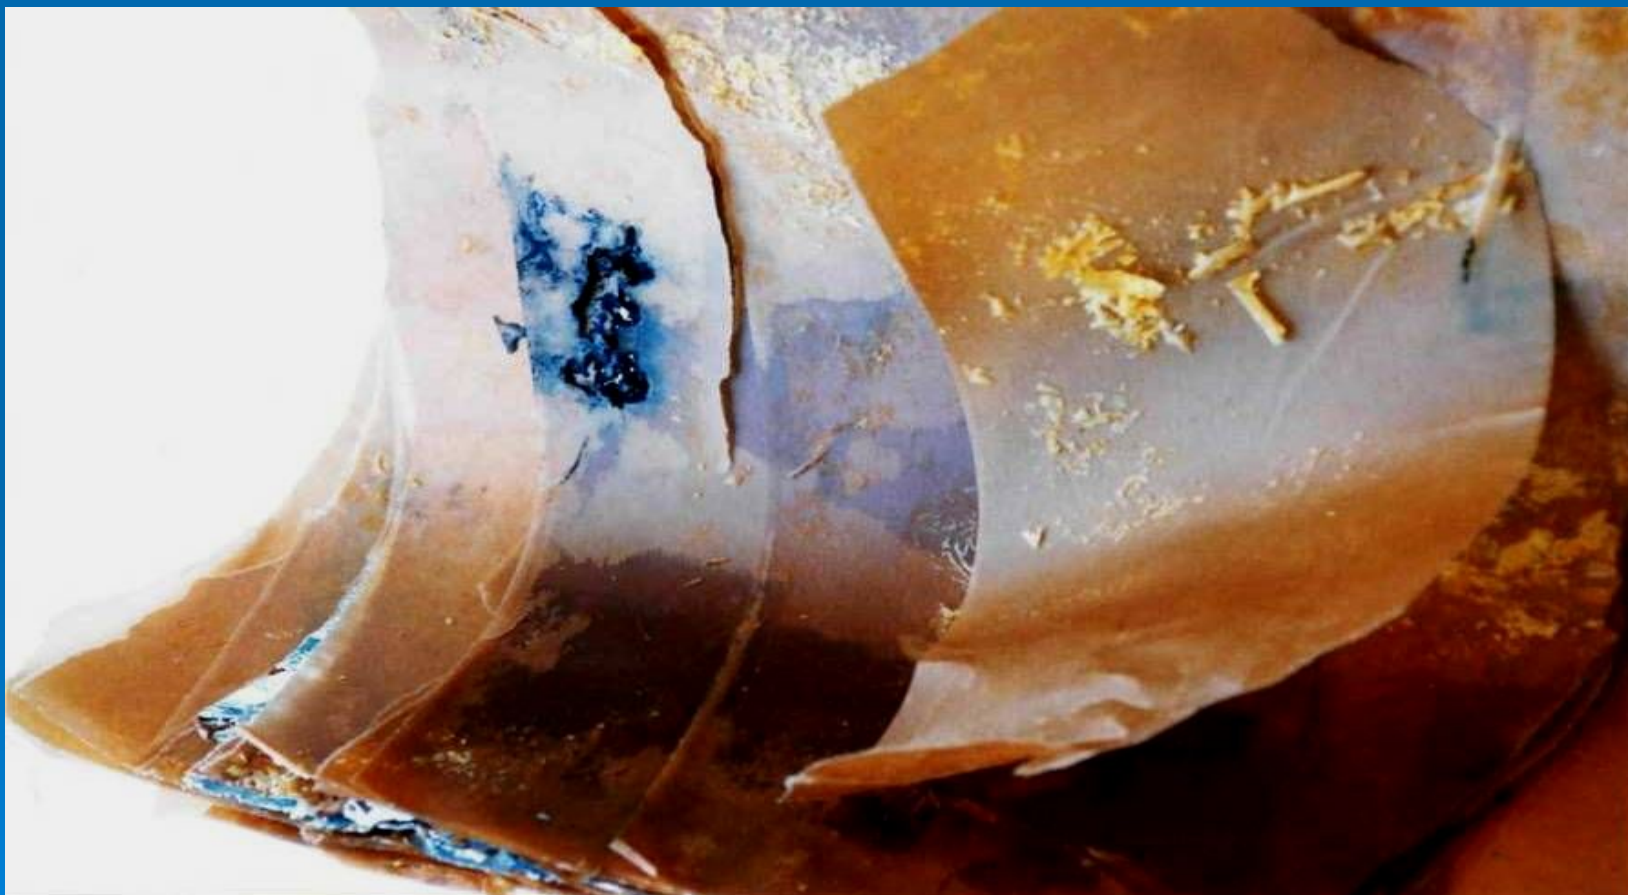
- По каким то причинам было решено, что это относится только к одной партии вводов, залитых одной партией масла, и о проблеме забыли.
- Несколько позже с этой же проблемой столкнулись в Свердловэнерго, где произошло несколько повреждений вводов 220 кВ масляных выключателей, залитых масло ГК, у которых в изоляционной основе обнаружены следы X-воска. Фрагмент изоляции со следами X-воска и очагом теплового пробоя приведен на следующем слайде.

1. Отложения X-воска приводят к ухудшению отвода тепла, появлению локальных перегревов и развитию местных очагов пробоя. Это приводит к появлению в масле газов разложения: на начальном этапе характерных для термических дефектов, а в дальнейшем характерных для электрических разрядов.
2. Появление X-воска и очагов развития пробоя приводит к увеличению диэлектрических потерь, возрастающих при увеличении измерительного напряжения.
3. Длительность развития теплового пробоя достаточно велика (9-12 месяцев).

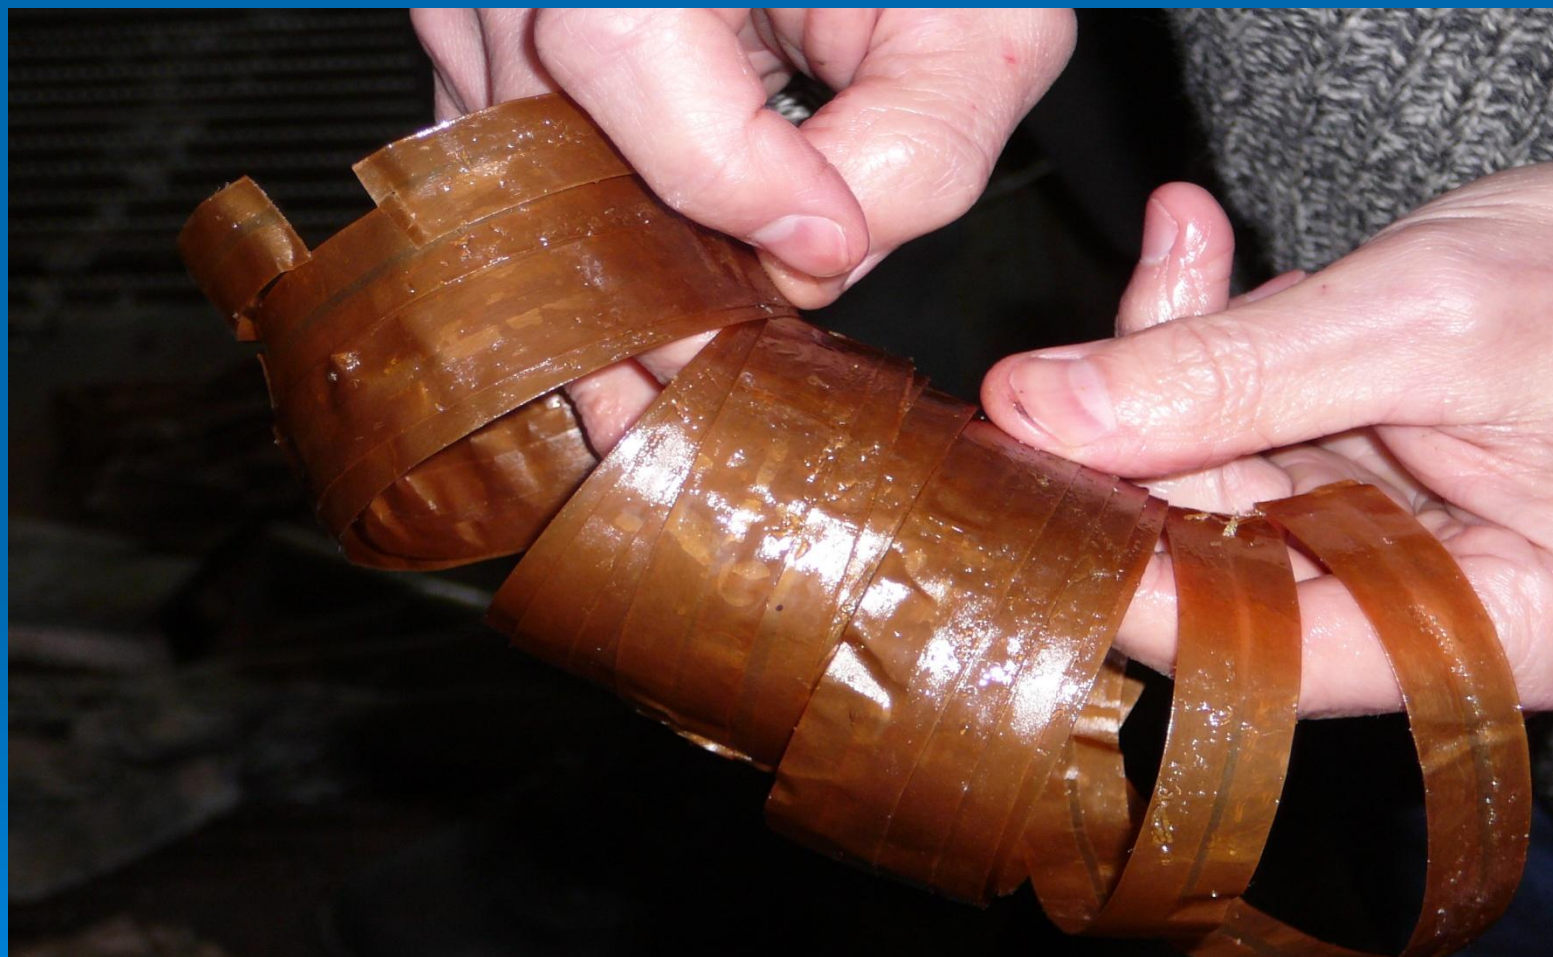
# Результаты обследования трансформаторов тока ТФЗМ-110Б-У1, залитых маслом марки ГК

# Воскообразные отложения на слоях бумажной изоляции трансформатора тока ТФЗМ-110

- При сохранении нормированных НТД показателей качества масла марки ГК может быть источником образования X-воска в бумажной изоляции почти всех видов высоковольтного оборудования.
- Эффективным способом обнаружения дефектов, связанных с образованием X-воска, является снятие ионизационной характеристики (зависимость тангенса угла потерь от напряжения) в сочетании ХАРГ масла.
- Необходимо целенаправленное изучение причин выделения X-воска из масла марки ГК для выработки рекомендаций по совершенствованию технологии его изготовления и методов оценки его качества, исключающих возможность выпуска с завода масла, склонного к образованию X-воска.
