Сканирование 2D QR-кода
на запчастях при замене:
– основной платы
– дисплея
– АКБ
на смартфонах Samsung.

Сканирование и внесение серийных номеров плат и дисплеев

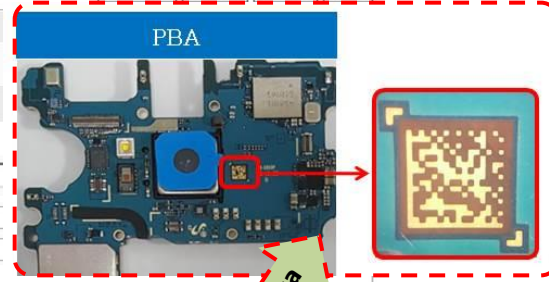
Серийный номер неисправной запчасти

Серийный номер новой запчасти

Данные с QR кода

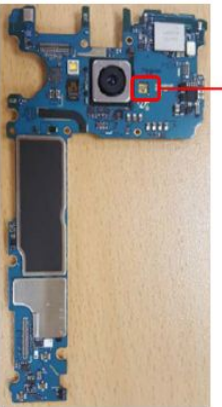
Местоположение 2D баркодов на запчастях:

Модель	Плата	Дисплей
S8

S8+

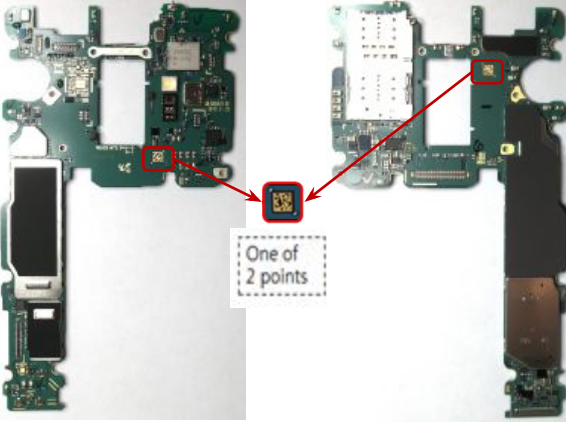
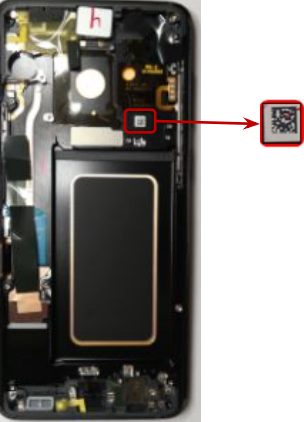
S9+

Местоположение 2D баркодов на запчастях:

<p>One of 2 points</p>
